ALPS処理水貯留タンク内のスラッジ堆積に関する追加調査状況

2020.3.27

東京電力ホールディングス(株)

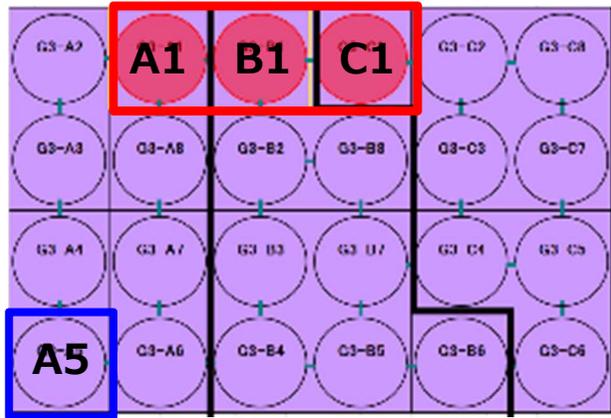
【参考】 G3東A1・B1・C1タンクの内面点検結果

- タンクの健全性確認のためALPS処理水貯留中タンクの内面点検を実施した。
 - G3東エリア受払いタンクであるA1・B1・C1タンク3基の底部にスラッジが堆積している事を確認した。
 - タンク側板について、引っかき傷や塗装の剥がれがないことを確認した。
 - なお、タンク底板は確認することが出来ていないが、設計上必要な板厚に対して十分な余裕を有す。
