# 1 / 2 号機 S G T S 配管撤去に向けた 現場調査の実施について

2020年3月27日

東京電力ホールディングス株式会社

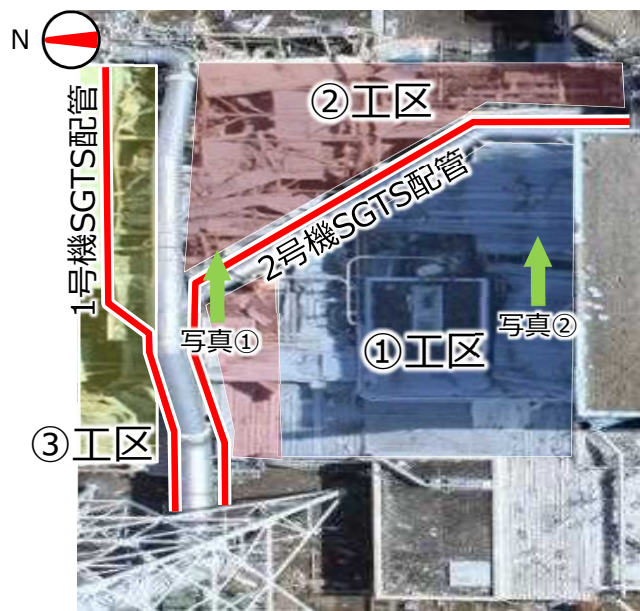
【図3】作業工区割図

- 1,2Rw/Bは2階の既存鉄骨屋根が大きく損傷しており、上部を主排気ダクト・SGTS配管が通っている。
- 雨水は2階床開口等から地下階に流下していると推定し、2階の鉄骨等のガレキ撤去と床面清掃を行う計画。
- SGTS配管撤去作業を考慮してガレキ撤去を図3の通り工区分けし、ガレキ撤去とSGTS配管の処置を繰り返しながら工事を進める計画。
- 2月25日より有人作業による①工区の床面清掃に着手し、1/2排気筒解体工事完了後には、重機を用いたガレキ撤去を開始する予定。
