# 1号機PCV内部調査にかかる アクセスルート構築作業の状況

2020年3月27日

東京電力ホールディングス株式会社

# 1. X-2ペネからのPCV内部調査のためのアクセスルート構築

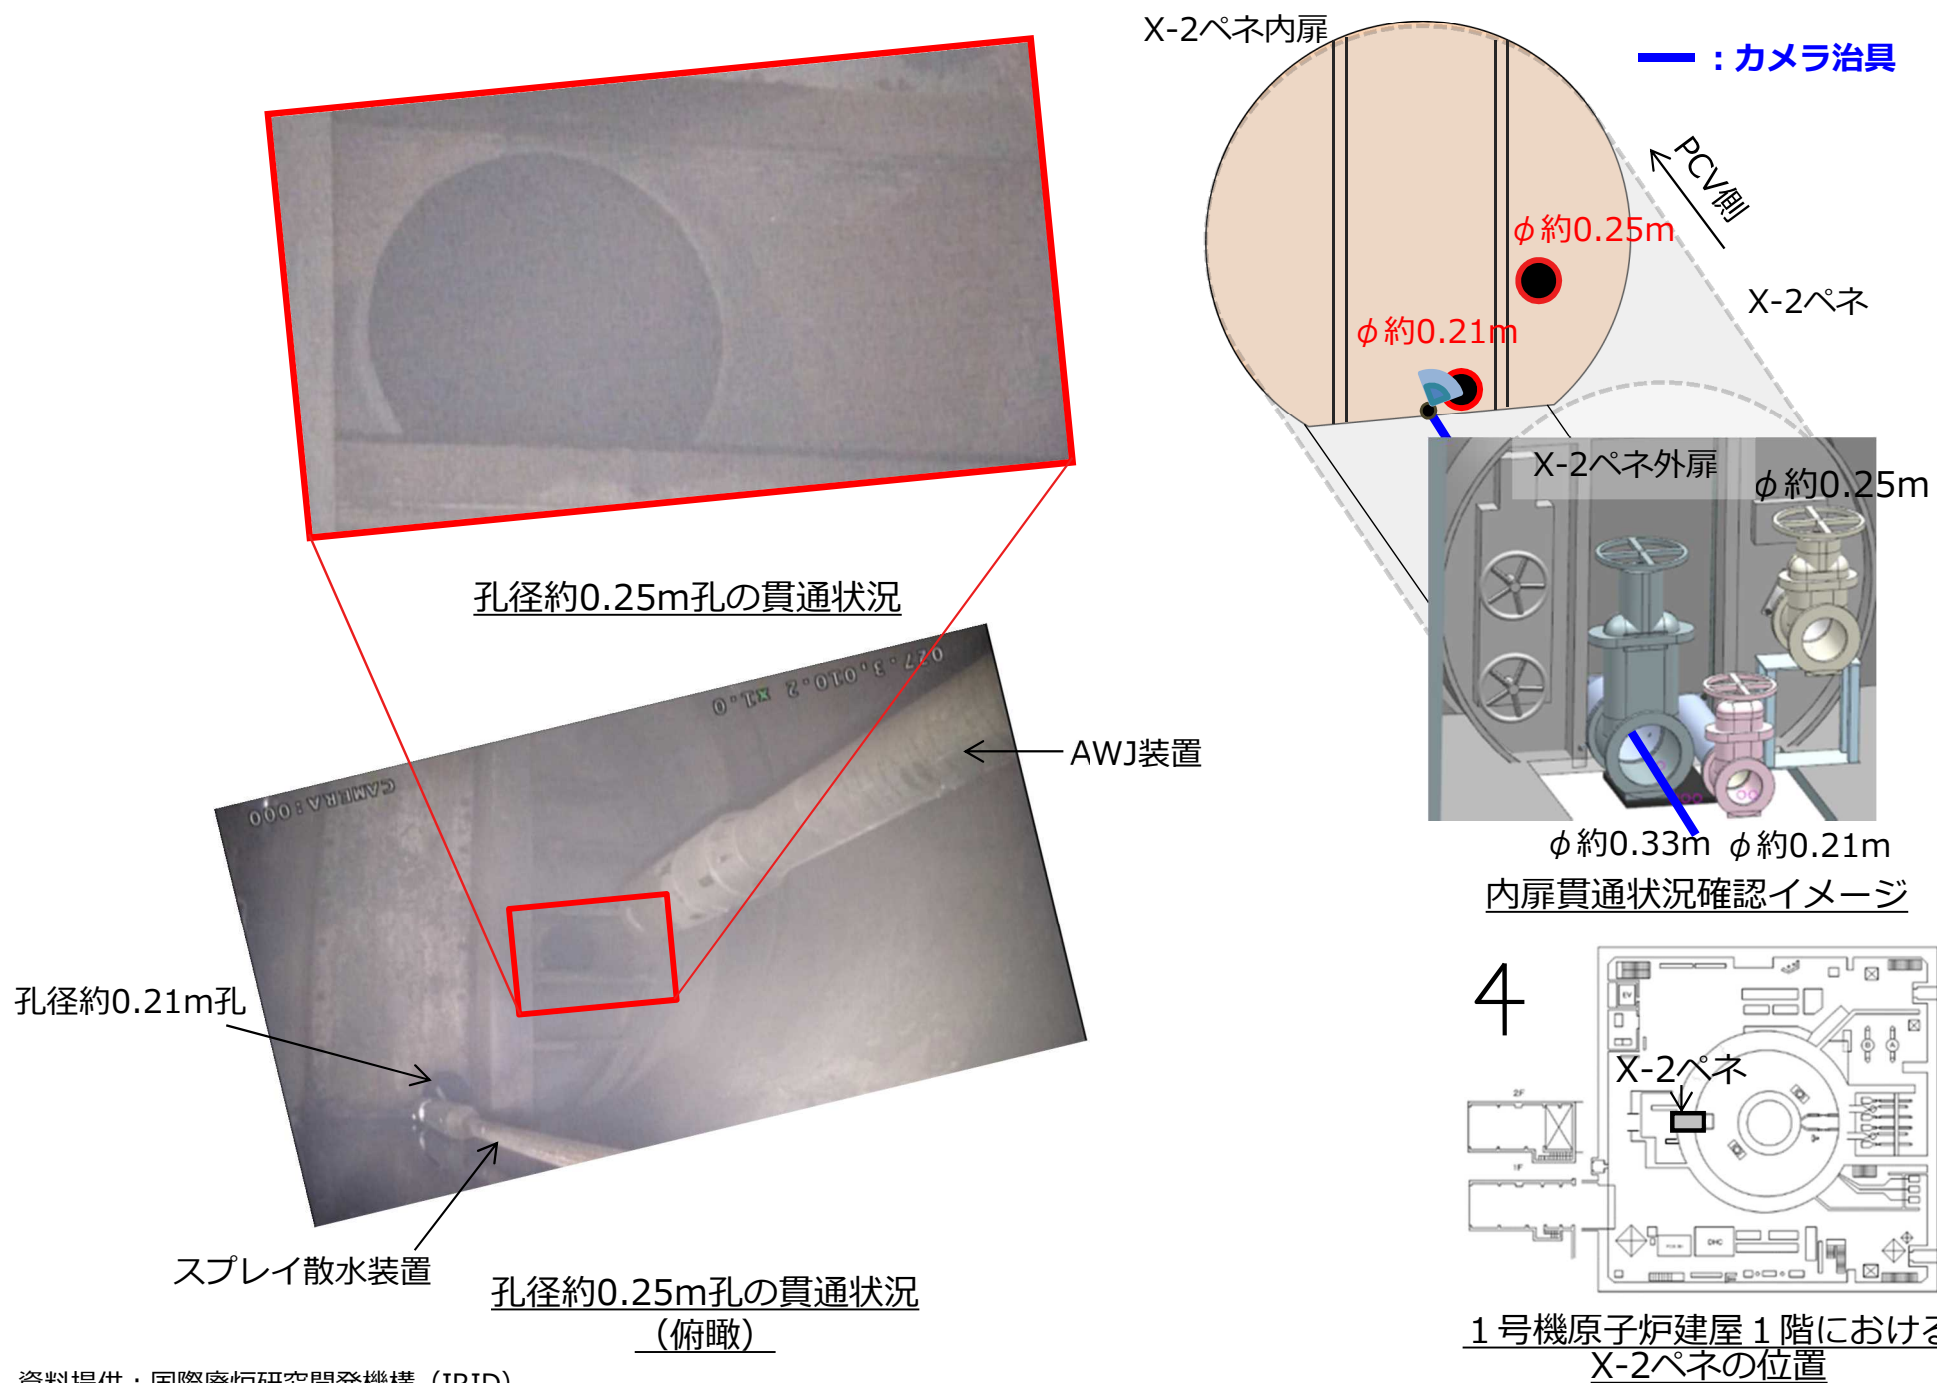
### 3. X-2ペネからのアクセスルート構築作業状況（2 / 2）

- アクセスルート構築作業を2019年4月8日より着手しており、外扉の切削完了後、6月4日にX-2ペネ内扉に、AWJ※<sup>1</sup>にて孔（孔径約0.21m）を開ける作業中、PCV内のダスト濃度上昇を早期検知するためのダストモニタ（下記図の作業監視用DM①）の値が作業管理値（ $1.7 \times 10^{-2} \text{Bq/cm}^3$ ）※<sup>2</sup>に達したことを確認

※作業監視用DM①の下流側にダストを除去するフィルタがあり、フィルタの下流のダストモニタ（下記図の本設DM）には有意な変動はなく、環境への影響はないことを確認

- その後、ダストモニタを増設し、ダスト濃度の監視を充実・継続しつつ、切削量を制限した上で、作業を実施（2019年7月～2020年3月12日）
- 3月12日に内扉で計画している3箇所中、2箇所目となる孔（孔径約0.25m）の切削が完了

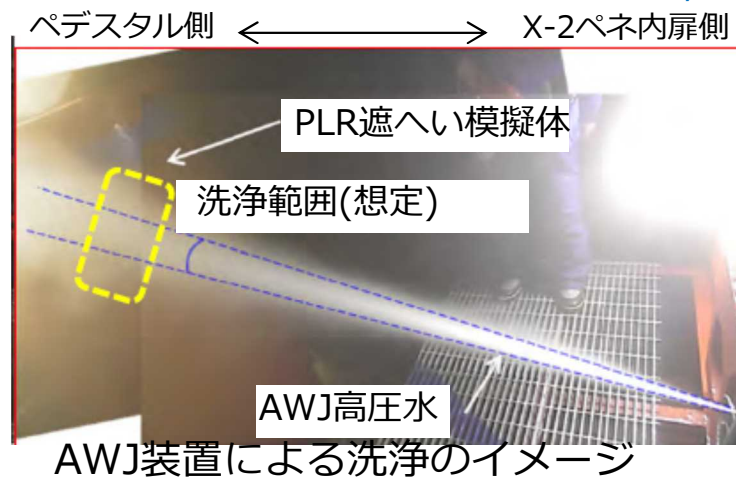
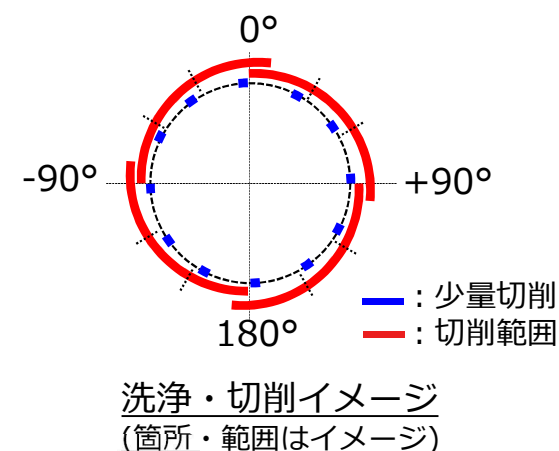
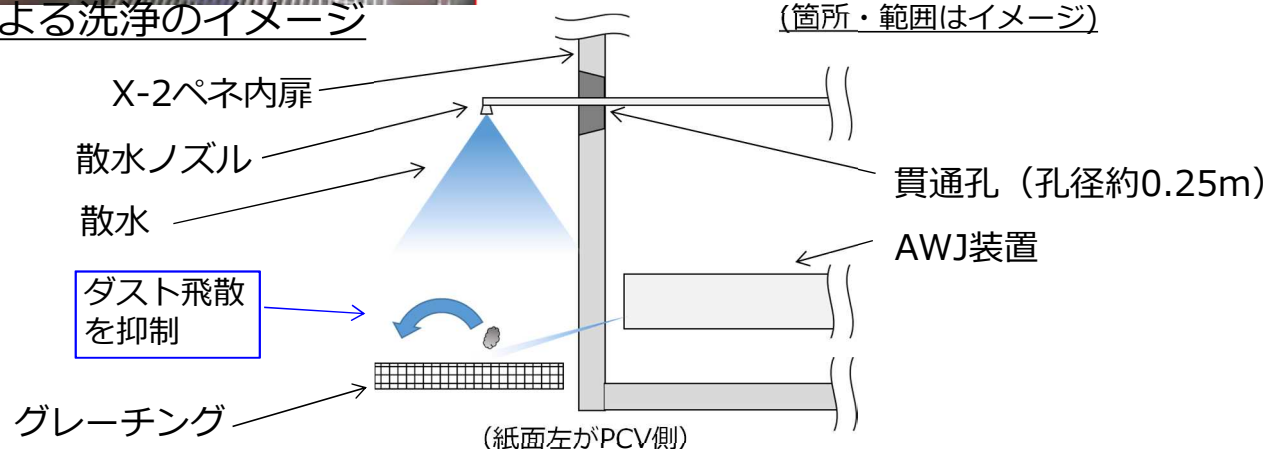
- 内扉2箇所目の孔の切削作業以降においては、以下の作業管理を実施する計画。
  - PCV内構造物の洗浄
    - 少量（5°）の切削を複数回実施し、PCV内構造物を洗浄してダスト発生を抑制
  - ピーク濃度の抑制
    - 切削作業を分割し、ダスト濃度の傾向を確認しながら切削作業を進めることにより、ピーク濃度を抑制しつつ、一日あたりの切削量を増加
  - AWJ作業時のスプレー散水
    - AWJ作業時に貫通孔からスプレー散水を行い、ダスト飛散を抑制。
