1 / 2号機SGTS配管撤去に向けた現場調査の実施状況について

2020年4月30日

東京電力ホールディングス株式会社

1. 1 / 2号機SGTS配管撤去に向けた現場調査の実施状況

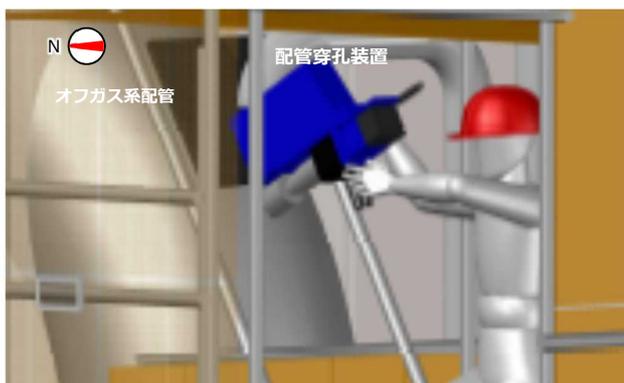
穿孔イメージ

- 作業概要
 - ・穿孔によるダスト飛散の影響を確認するため、ドリルにてφ10mmの穴開けを実施。
 - ・ダストの影響が無かったことから、配管穿孔装置にてφ100mmの穿孔を実施。
 - ・φ10mm及びφ100mmの穿孔後、発煙管による airflow 確認の結果、排気筒側へ吸い込まれる事を確認。

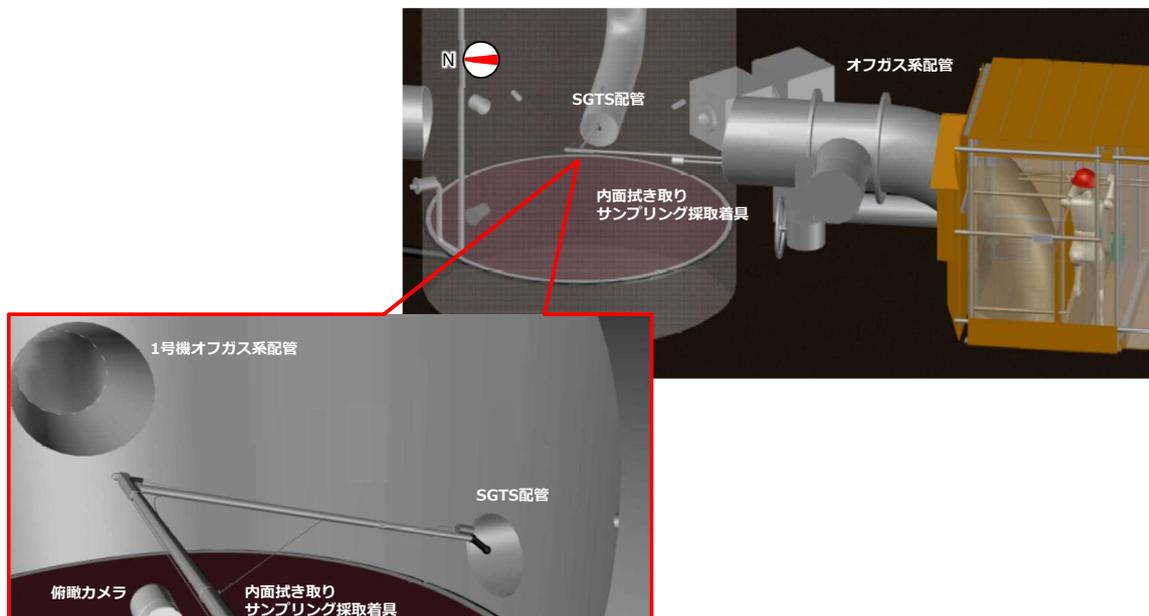
内面拭き取りサンプリングイメージ

- ・穿孔箇所より操作ポールを挿入し、SGTS配管内面の拭き取りサンプリングを行う。
- ・分析項目については、下記12項目を分析予定。
(Co-60,Ru-106,Ag-108m,Sb-125,Ba-133,Cs-134,Cs-137,Eu-154,Am-241,Sr-90,全α,全β)

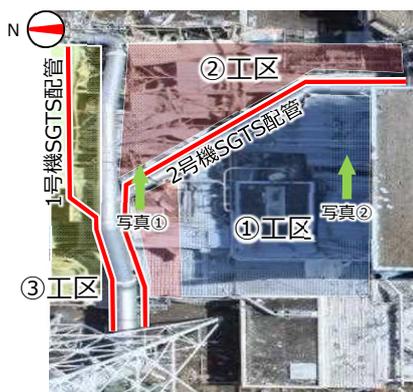
【図3】作業工区割図

- 1,2Rw/Bは2階の既存鉄骨屋根が大きく損傷しており、上部を主排気ダクト・SGTS配管が通っている。
- 雨水は2階床開口等から地下階に流下していると推定し、2階の鉄骨等のガレキ撤去と床面清掃を行う計画。
- SGTS配管撤去作業を考慮してガレキ撤去を図3の通り工区分けし、ガレキ撤去とSGTS配管の処置を繰り返しながら工事を進める計画。
- 2月25日より有人作業による①工区の床面清掃に着手し、1/2排気筒解体工事完了後には、重機を用いたガレキ撤去を開始する予定。

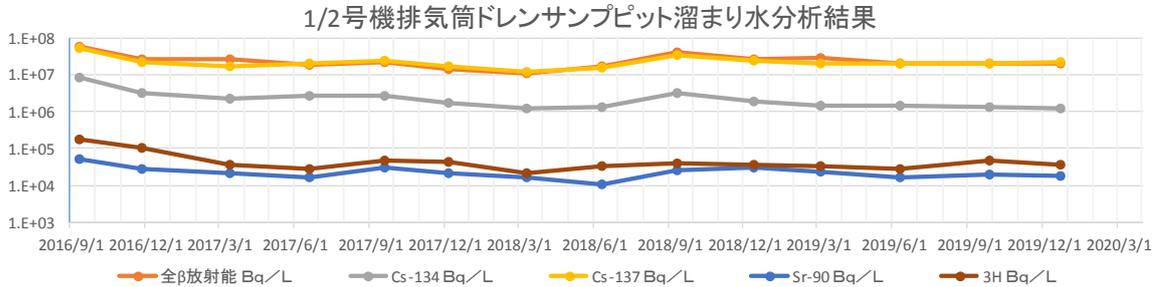
排気筒からのドレンサンプルピット水の放射能濃度については、雨水で希釈されているのにも関わらず、放射能濃度が**高濃度のまま継続している**状況である。

採取日	全β放射能	Cs-134	Cs-137	Sr-90	3H
	Bq/L	Bq/L	Bq/L	Bq/L	Bq/L
2016/9/12	6.0E+07	8.3E+06	5.2E+07	5.1E+04	1.7E+05
2016/11/28	2.6E+07	3.2E+06	2.2E+07	2.7E+04	1.1E+05
2017/3/14	2.6E+07	2.3E+06	1.7E+07	2.1E+04	3.5E+04
2017/6/19	1.8E+07	2.6E+06	2.1E+07	1.7E+04	2.8E+04
2017/9/19	2.2E+07	2.8E+06	2.4E+07	2.9E+04	4.8E+04
2017/12/6	1.5E+07	1.8E+06	1.6E+07	2.1E+04	4.1E+04
2018/3/12	1.1E+07	1.2E+06	1.2E+07	1.6E+04	2.1E+04
2018/6/12	1.7E+07	1.4E+06	1.5E+07	1.0E+04	3.3E+04
2018/9/12	4.0E+07	3.1E+06	3.6E+07	2.5E+04	4.0E+04
2018/12/14	2.6E+07	1.9E+06	2.4E+07	3.0E+04	3.7E+04
2019/3/5	2.8E+07	1.4E+06	2.0E+07	2.4E+04	3.4E+04
2019/6/11	2.0E+07	1.4E+06	2.1E+07	1.7E+04	2.8E+04
2019/9/27	2.0E+07	1.3E+06	2.1E+07	1.9E+04	4.8E+04
2019/12/23	2.0E+07	1.2E+06	2.1E+07	1.8E+04	3.6E+04
