建屋周辺の地下水位、汚染水発生の状況

2020年4月30日

【参考】陸側遮水壁ブライン漏えい要因調査結果

【参考】ブライン漏えい要因調査結果

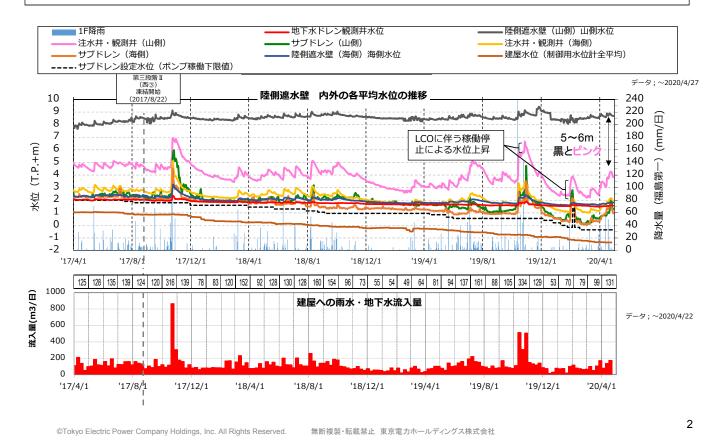
1-1 建屋周辺の地下水位の状況

- 陸側遮水壁内側エリアの地下水位は、年々低下傾向にあり、現状山側では5~6mの内外水位差を確保している。
- 地下水ドレン観測井水位は約T.P.+1.6mであり、地表面から十分に下回っている(地表面高さ T.P.2.5m)。

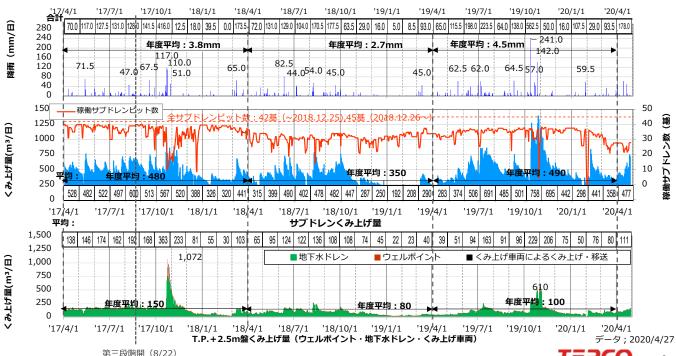
1-2 サブドレン・護岸エリアのくみ上げ量の推移

- ■重層的な汚染水対策により、地下水位の制御性が向上し、特に渇水期においては、より少ないサブドレン稼働台数で地下水 位を管理することが可能となっている。
- ■護岸エリア(T.P.+2.5m盤)においては、2019年12月~2020年3月の降雨量が多いこともあり(累計雨量246.0mm)、 2019年12月~2020年3月までのくみ上げ量の平均値は約70m³/日だった。

(参考): 2018年12月~2019年3月の累計雨量;120.5mm、汲み上げ量平均;30m³/日

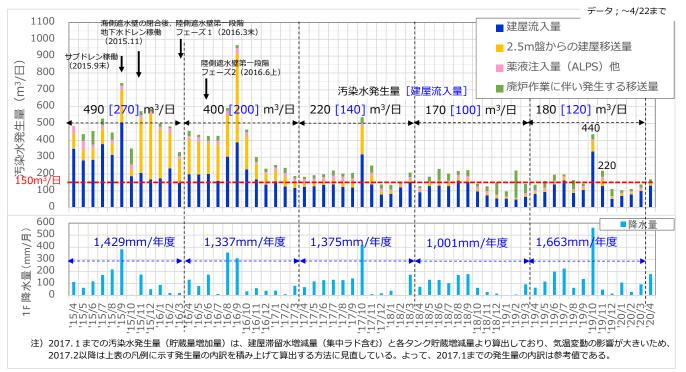
- 陸側遮水壁、サブドレン等の重層的な対策の進捗に伴って、建屋流入量・汚染水発生量共に減少している。
- 冬期などの降雨量が比較的少ない時期には150m³/日を下回る傾向にあり、2019年度の降雨量は、2018年に比べて多いが (2018年度;1001mm、2019年度;1663mm)、汚染水発生量は2018年度と同等程度(2018年度;170m³/日、2019年度;180m³/日)で2015年度の約1/3(490m³/日)となっている。

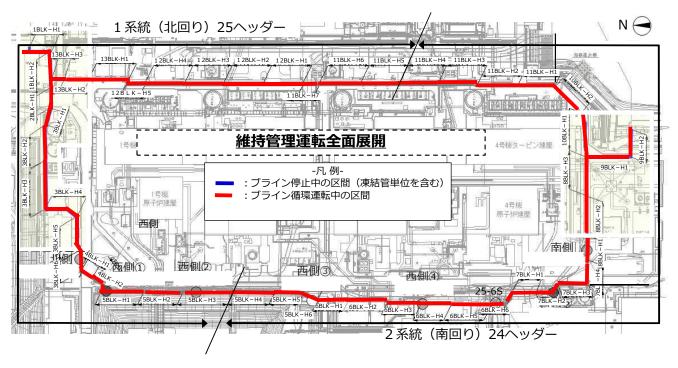
【参考】1-7 維持管理運転の状況(4/22~)

■ 維持管理運転対象全49ヘッダー管(北回り1系統25ヘッダー、南回り2系統24ヘッダー)全てブライン循環運転中。
