3号機 燃料取り出しの状況について

2020年4月30日

東京電力ホールディングス株式会社

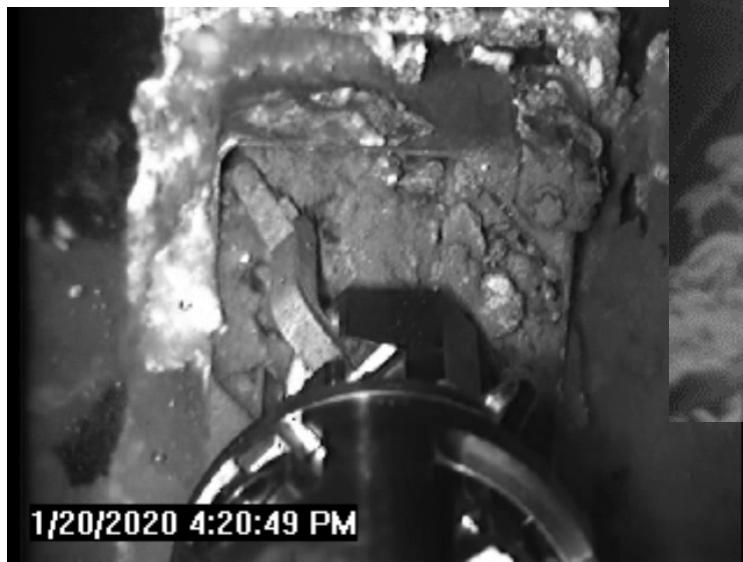
使用済燃料のラックからの取り出し状況

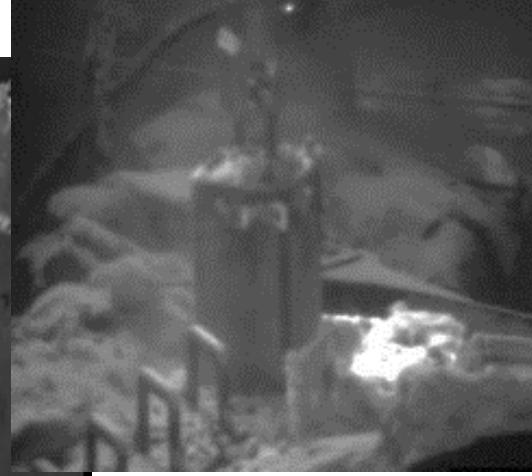
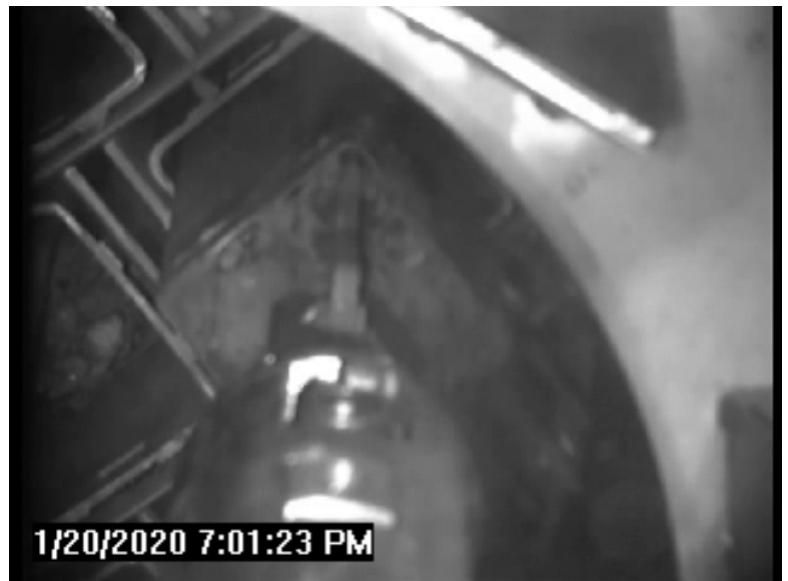
使用済燃料の輸送容器への装填状況

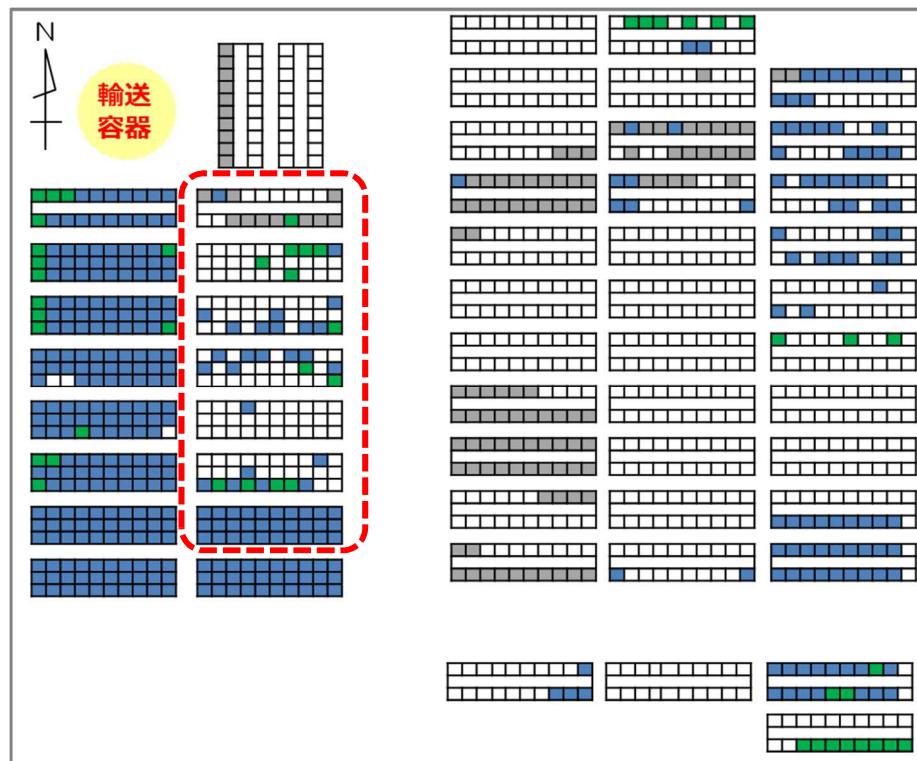
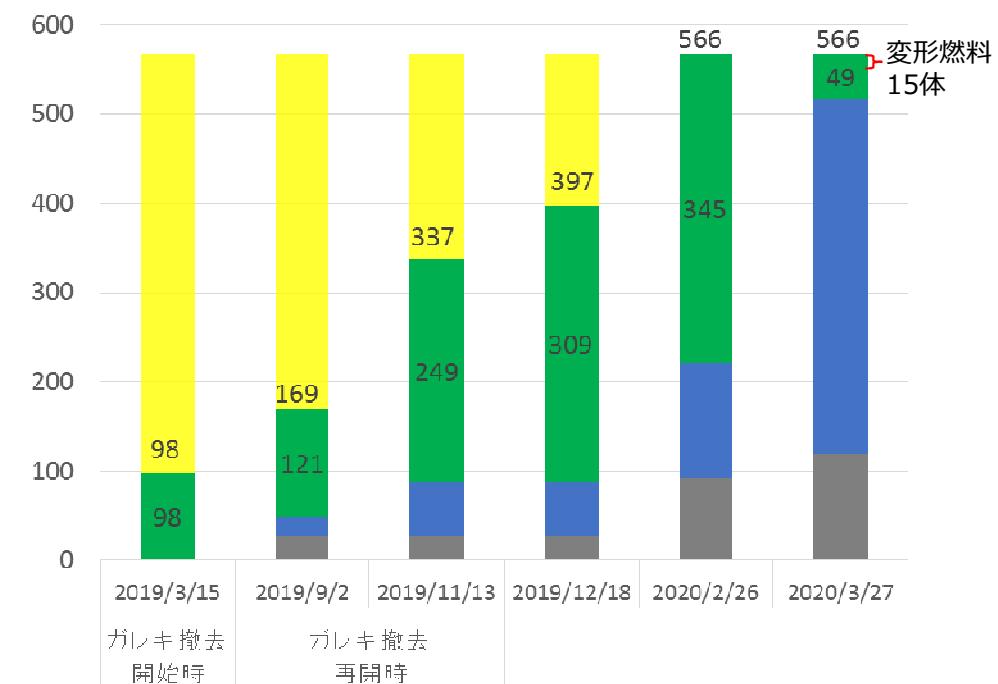
■ 以下に示す通り、燃料上部についてガレキの撤去を進めている。

- マニピュレータで把持する大きめのガレキ撤去は概ね完了。ガレキ撤去ツール（熊手）による掻き出し及び吸引装置での吸引を中心に撤去を実施中。
- ハンドル変形の目視確認は全燃料について完了。目視確認が難しい軽微な変形の有無は治具により最終判断するため、ガレキを撤去し、治具での判断後にガレキ撤去完了となる。
- これまでにハンドル変形を確認した燃料は、計15体（【参考10】参照）

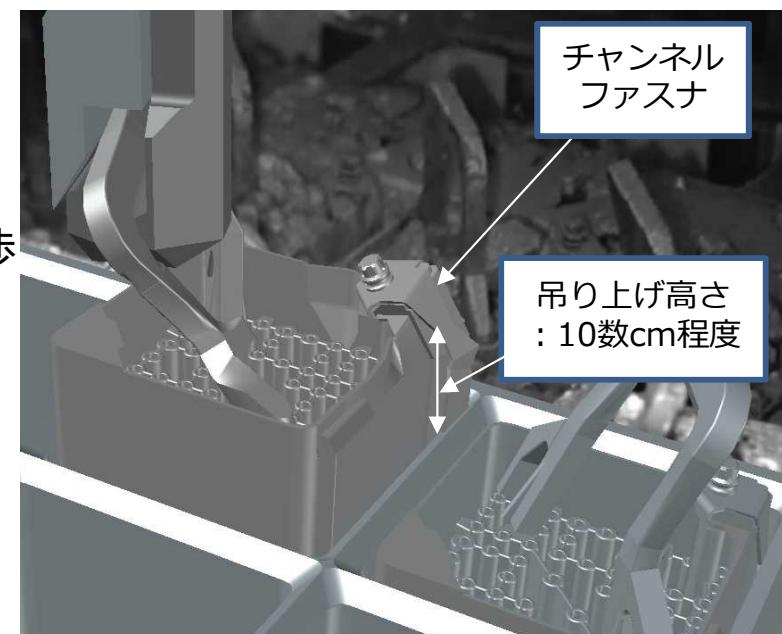
吊り上げ試験概念図

- チャンネルファスナが燃料ラック上端から抜けきる状態になると固着や燃料ラックとの干渉がなくなるため,当該高さまで燃料を吊り上げ,荷重を確認後に燃料ラックへ戻す。
- なお,ハンドル変形燃料の吊り上げは,これまでに実施した吊り上げに係る試験,解析評価結果から問題なく吊り上げられる荷重（700kg程度）に制限して行う。（【参考11】参照）

- ✓ 燃料自重より明らかに大きい
→ガレキとの固着または変形によるラックとの干渉
 - ・ガレキとの固着の場合,対象燃料について個別に強度評価を行い,制限荷重の見直し可否について検討
 - ・ラックとの干渉の場合,燃料ラックの上部を一部切断し燃料とラックとの間隙を広げる措置等を検討

- ✓ 燃料自重より明らかに小さい
→燃料集合体に分断が発生

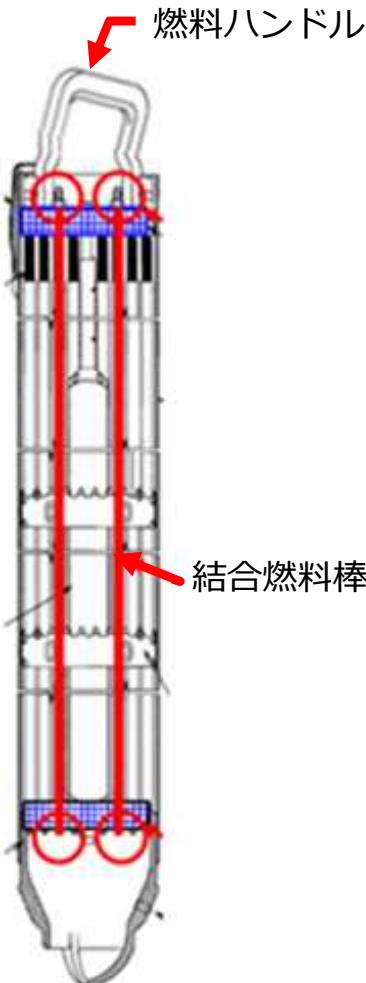
燃料吊り上げ時
の荷重負担部材

- 燃料吊り上げ時は、燃料ハンドルと結合燃料棒^{*1}の二つの部材が荷重を負担する。
- ガレキ衝突によるこれら部材への影響について、実機ハンドル変形燃料よりも厳しい角度まで曲げた条件で、試験、解析評価等を行った結果、吊り上げ時の荷重（700kg程度）を制限することで問題なく吊り上げられることを確認している^{*2}。
