1号機PCV内部調査にかかる アクセスルート構築作業の状況

2020年4月30日

東京電力ホールディングス株式会社

1. X-2ペネからのPCV内部調査のためのアクセスルート構築

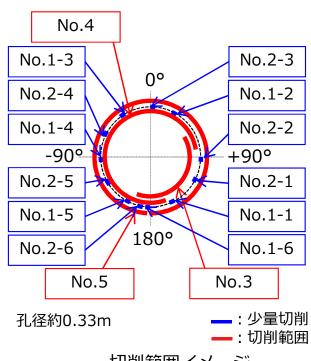
切削範囲イメージ (紙面奥側がPCV内側)

No.		施工範囲		スプレイ	作業監視用DM①	· · · · · · · · ·
		ノズル移動範囲	切削角度	散水	の最大ダスト濃度 [Bq/cm³]	備考
1(4/16)	-1	160°∼155°	5°			
	-2	35°∼30°	5°	無		
	-3	-25°∼-30°	5°	////	9.8×10 ⁻³	
	-4	-90°∼-95°	5°			
	-5	-155°∼-160°	5°	#		
	-6	-175°∼-180°	5°	有		
2(4/17)	-1	120°∼115°	5°			
	-2	95°∼90°	5°		9.6×10 ⁻³	
	-3	5°∼0°	5°	無		
	-4	-55°∼-60°	5°		(推定値)※1	
	-5	-115°∼-120°	5°			
	-6	-165°∼-170°	5°			
3(4/20)		-160°→180°→60°	140°	有	7.0×10 ⁻³	% 2
4(4/21)		80°→0°→160°	280°	無	5.2×10 ⁻³	% 2
5(4/22)		-180→0°→-180°	360°	有	7.8×10 ⁻³ (推定値) ※ 1	※ 2

^{※2:}ダスト濃度を抑制するため、同日に分割して施工
