建屋周辺の地下水位、汚染水発生状況

2020年5月28日

東京電力ホールディングス株式会社

1. 建屋周辺の地下水位、サブドレン等のくみ上げ量について	P2～3
2. 汚染水発生状況について	P4
参考資料	P5～23

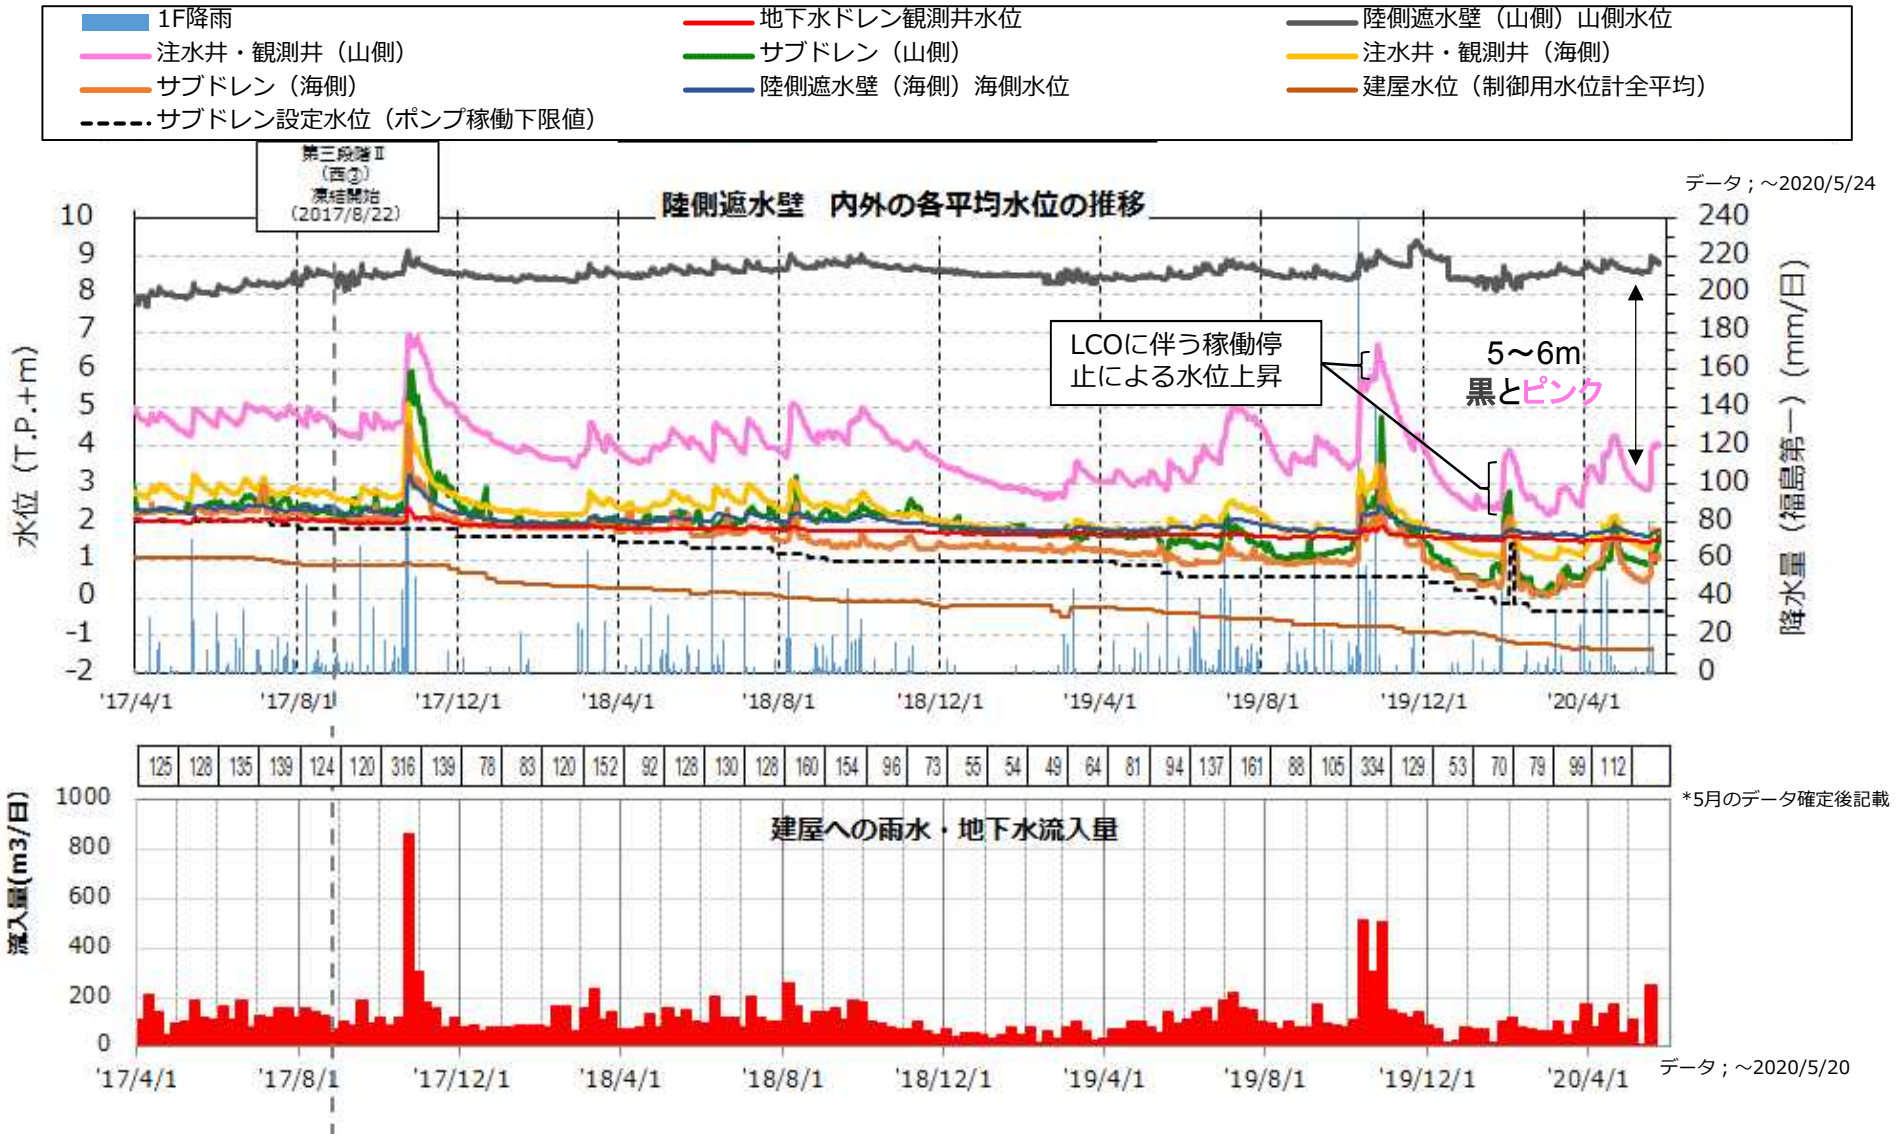
1-1 建屋周辺の地下水位の状況

- 陸側遮水壁内側エリアの地下水位は、年々低下傾向にあり、現状山側では5~6mの内外水位差を確保している。
- 地下水ドレン観測井水位は約T.P.+1.5 mであり、地表面から十分に下回っている（地表面高さ T.P.2.5m）。

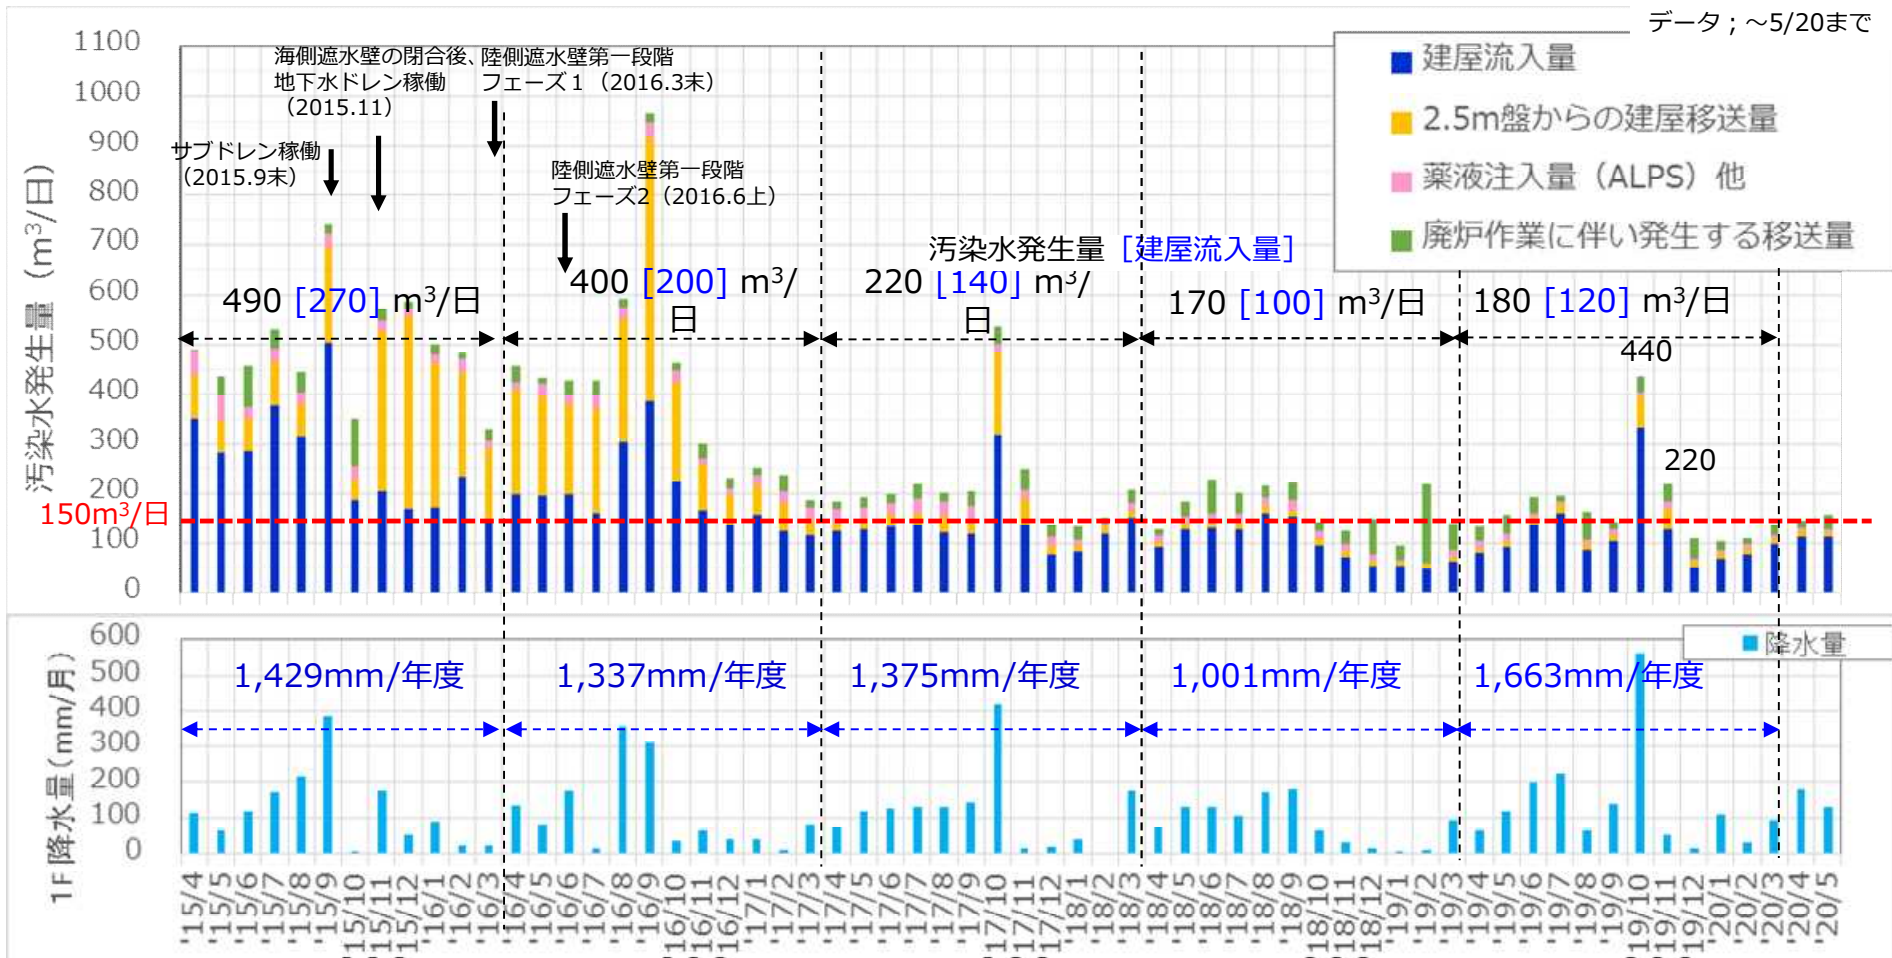
2-1 汚染水発生量の推移

- 陸側遮水壁、サブドレン等の重層的な対策の進捗に伴って、建屋流入量・汚染水発生量共に減少している。
- 冬期などの降雨量が比較的少ない時期には150m³/日を下回る傾向にあり、2019年度の降雨量は、2018年に比べて多いが（2018年度;1001mm、2019年度;1663mm）、汚染水発生量は2018年度と同等程度（2018年度;170m³/日、2019年度;180m³/日）で2015年度（490m³/日）の約1/3となっている。

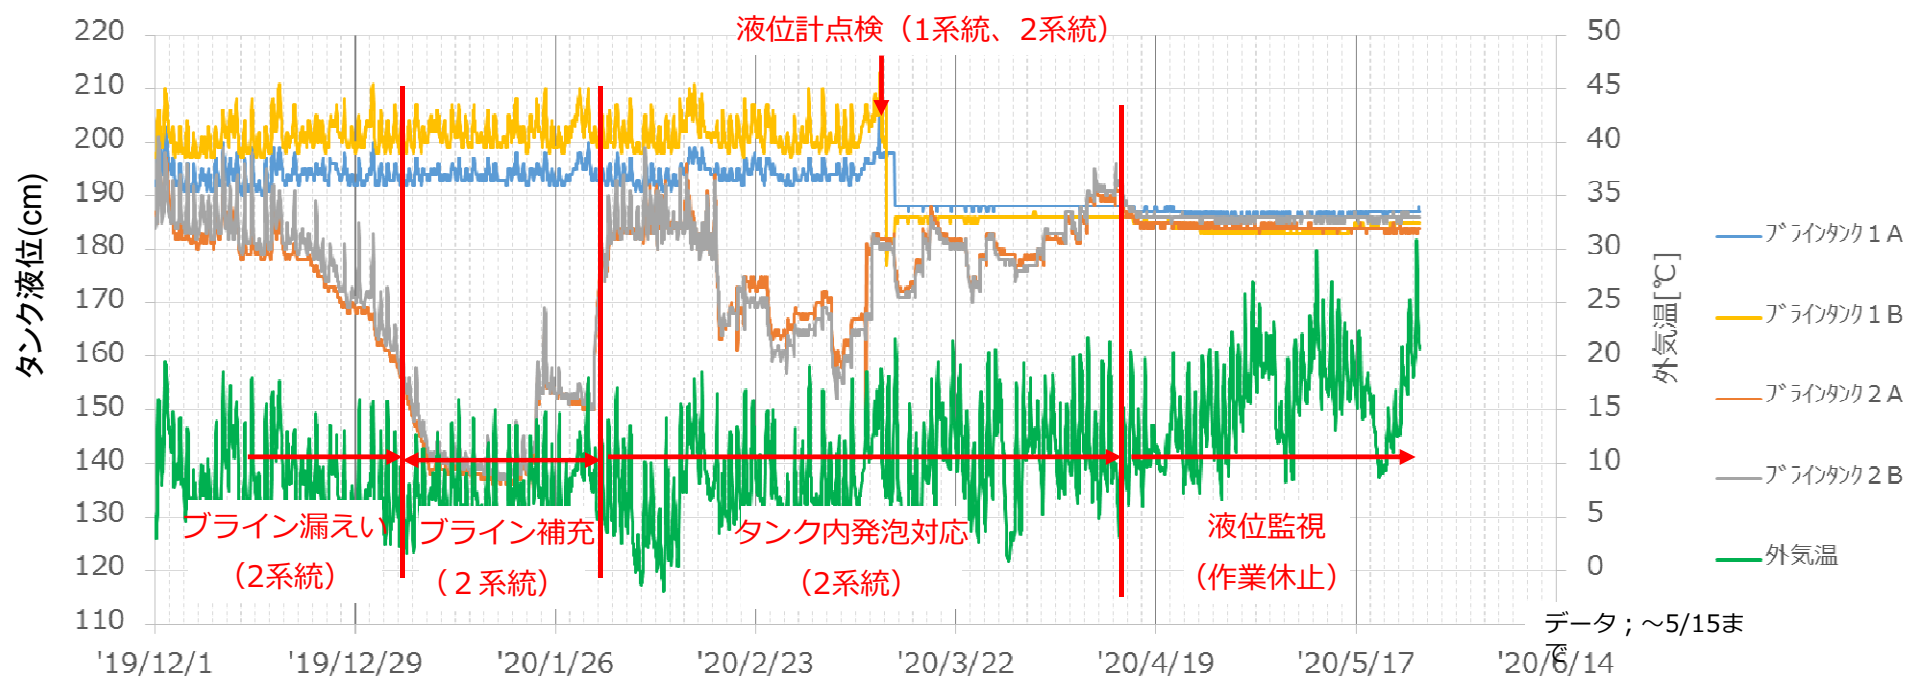
【ブラインタンク液位の経時変化】

- ブライン漏えい復旧後、4月の中旬からタンク内の発泡対応作業を休止し、約1か月液位監視を行った結果、ブラインの液位の低下傾向は無く、ブラインの漏えいは発生していないことが確認された。
- 今後は、ブラインの補充（5月下旬）及び、発泡対応としてのベント作業（6月初旬～中旬）において高液位を保ちながら、運転を継続する。
- 液位は、短中期のトレンド確認を行いながら監視を継続し、液位計の点検も適切に実施していく。

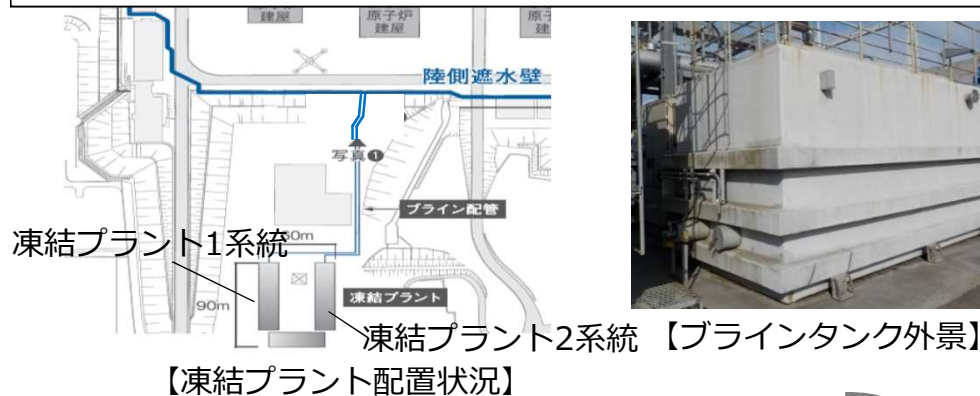
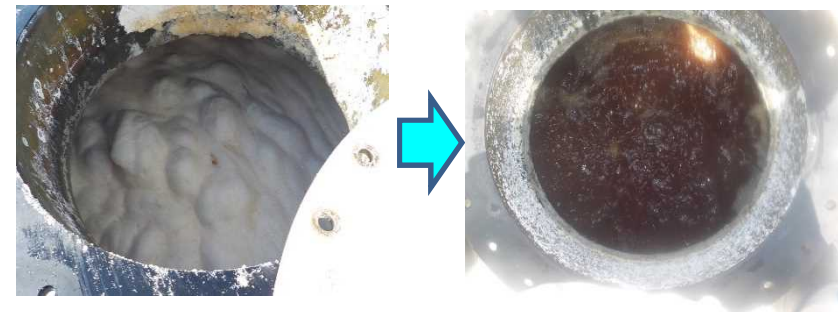
(2系統側) 2/10
不溶解鉄：77mg/L (3/12) 5/12
17mg/L (4/23)
【ブラインタンク内部状況】

- ブラインを補充して高液位・定格流量を保ちながら運転を継続している事で、2月に2系統のタンク内で確認された発泡事象は抑制されている状況である。
- また、3/17から実施しているブラインの浄化運転も継続した結果、タンク内の不溶解鉄に関して低減してきており、今後も浄化運転を継続していく。
- これらの状況から、タンク液位低下時にエアーの吸い込みが発生して発泡事象が発生、不溶解鉄の増加が発泡事象を促進させた可能性も考えられる（促進させる要因については不明）
- 今後は、液位計点検、高液位保持（液位監視）、浄化運転の継続し、ブラインの確実な管理を行っていく。

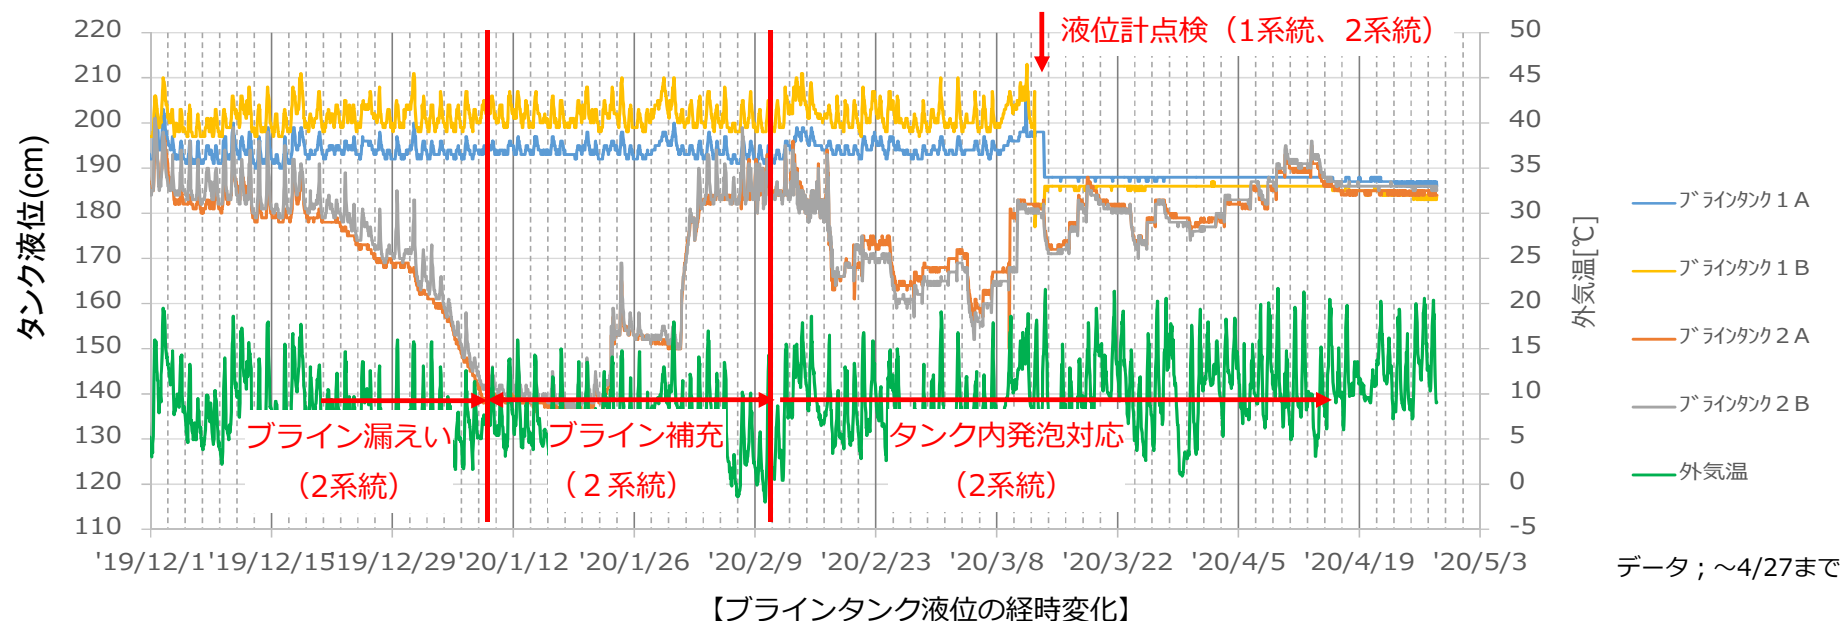
【液位計受圧部写真】

- ブライン漏えい復旧後、2系統のブラインタンクにブラインを補充し、液位を上昇させた。その後、2系統のタンク内に泡が発生していることが確認され、タンク内の泡の除去を行っている。（詳細次頁）
- 2月末～3月上旬にかけて、1系統、2系統の液位計の点検時に、受圧部に付着物（塩化カルシウム結晶等）が確認されたため、清掃を実施した。その結果、清掃前に確認された計測結果のばらつきは解消されたため、今後は定期的に液位計のメンテナンスを実施する予定である。
