1号機PCV内部調査にかかる アクセスルート構築作業の状況

2020年5月28日

東京電力ホールディングス株式会社

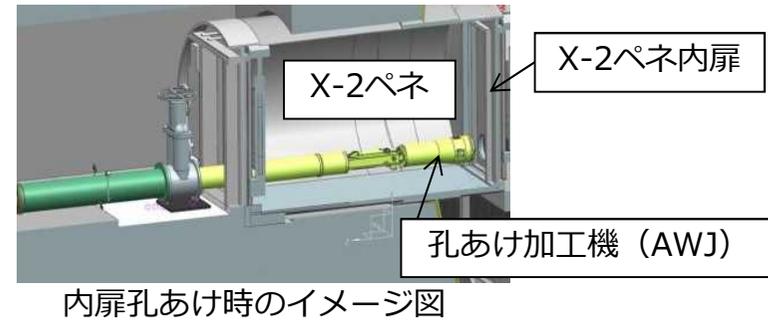
3. 内扉切削(AWJ) (3箇所) 2020.4.22完了

- アクセスルート構築作業を2019年4月8日より着手しており、外扉の切削完了後、6月4日にX-2ペネ内扉に、AWJ※¹にて孔（孔径約0.21m）を開ける作業中、PCV内のダスト濃度上昇を早期検知するためのダストモニタ（下記図の作業監視用DM①）の値が作業管理値（ $1.7 \times 10^{-2} \text{Bq/cm}^3$ ）※²に達したことを確認

- その後、ダストモニタを増設し、ダスト濃度の監視を充実・継続しつつ、切削量を制限した上で、作業を実施し、内扉の切削が完了（2019年7月～2020年4月22日）
- 5月26日からPCV内干渉物のうち手摺(縦部)の切断作業を実施中。

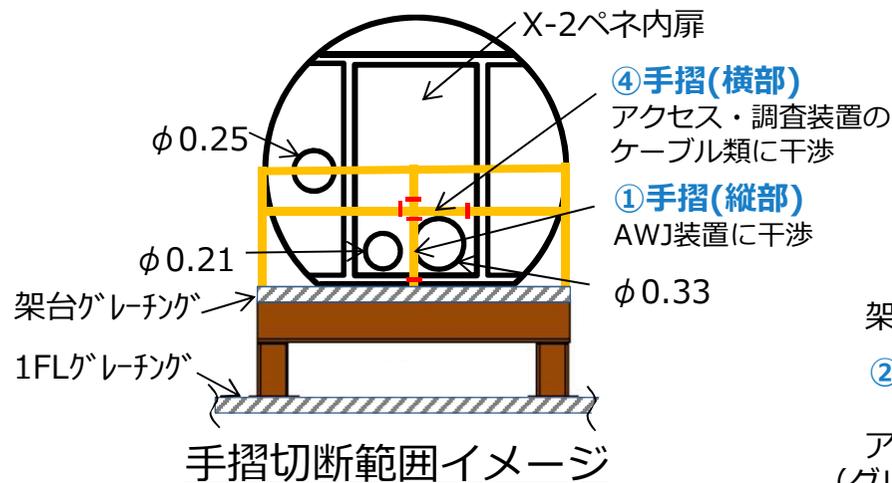
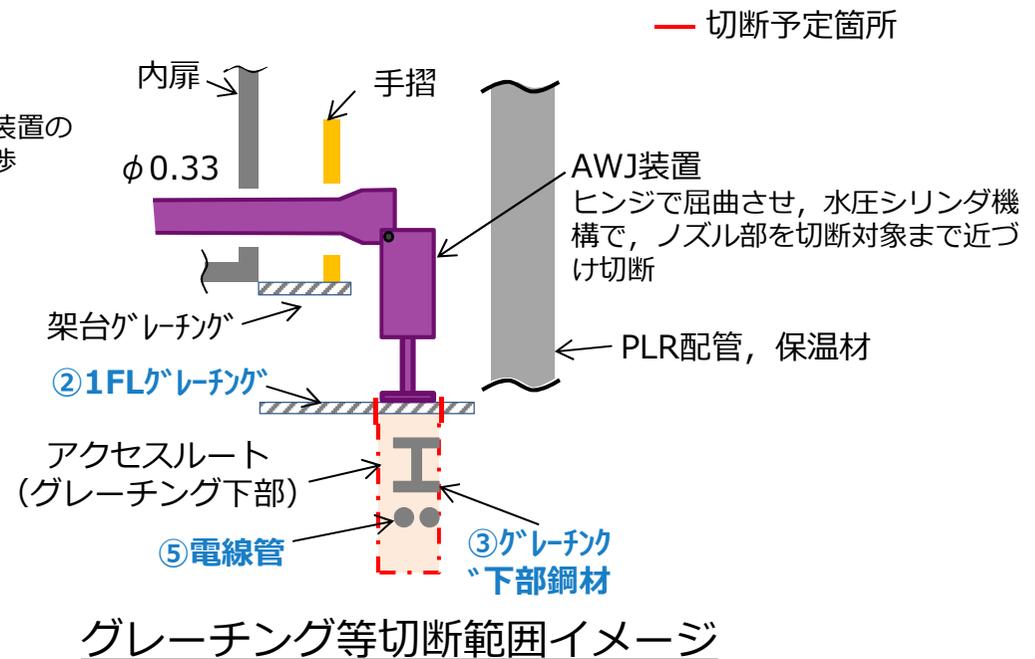
4. PCV内干渉物の切断

- PCV内干渉物として、まずはAWJ装置挿入に干渉する①手摺（縦部）を先行して切断。
- ①手摺(縦部)切断後は、②グレーチング、③グレーチング下部鋼材、④手摺(横部)※、⑤電線管の順に基本的に手前側にある構造物から切断する計画。

※④手摺(横部)はアクセス調査装置のケーブル類に干渉するため切断を実施するが、グレーチングやグレーチング下部鋼材の切断予定箇所に落下した場合、その後の切断作業に支障となる可能性があるため、グレーチング下部鋼材の切断後に、切断作業を行う。

- 内扉切削の際に得られたダスト対策の知見を踏まえ、切断時のダスト発生を抑制するため、AWJ装置で研磨材を混合せず高圧水のみを噴射し、切断箇所の洗浄を行った後、AWJによる切断を行う計画。

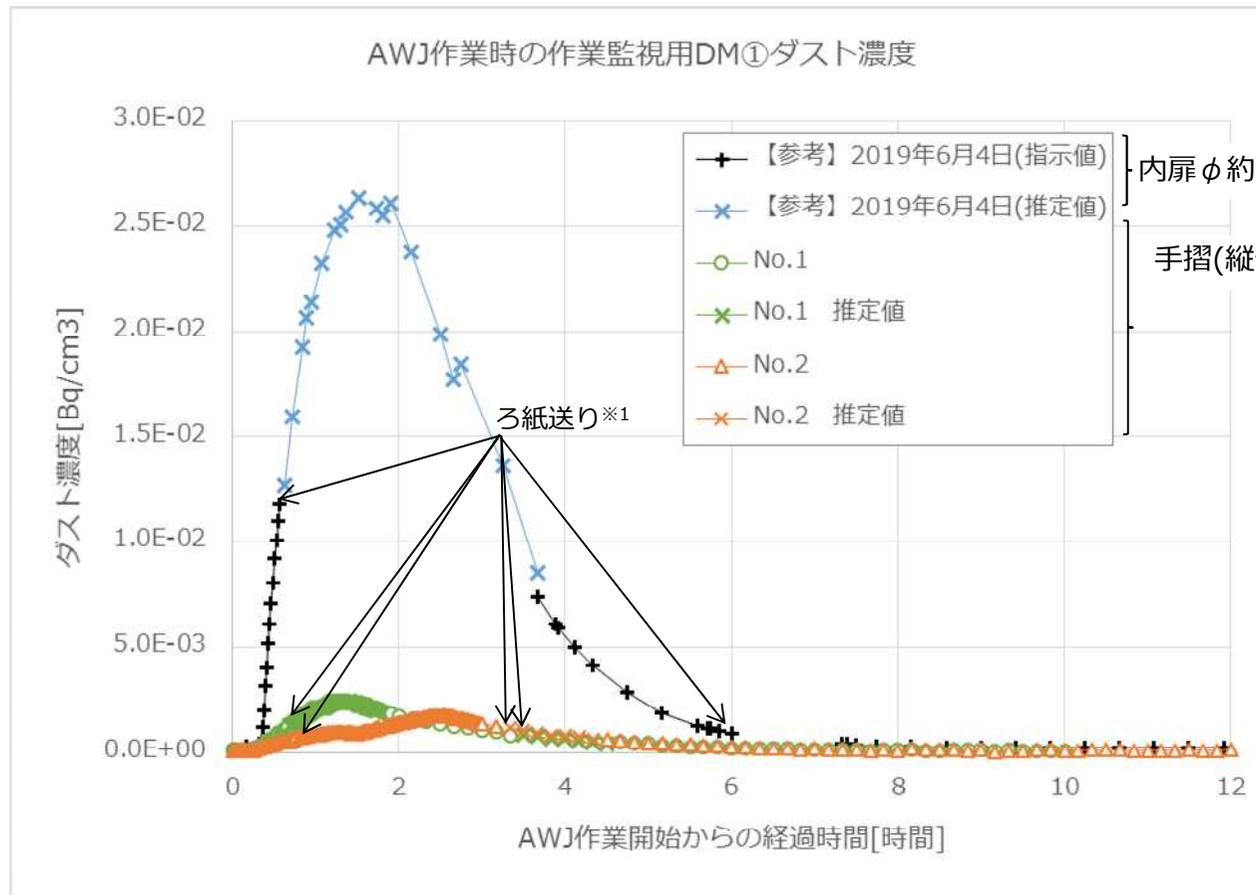
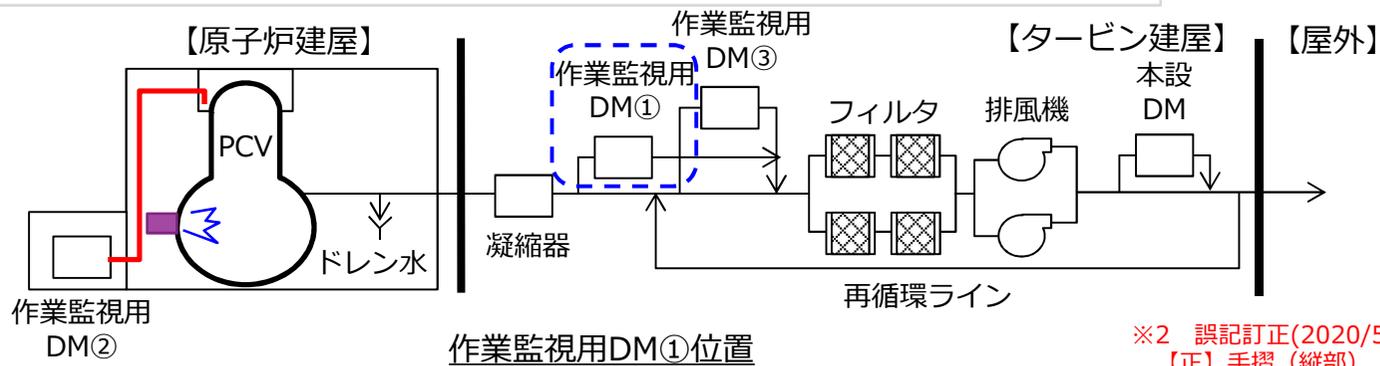
(参考) 切削作業 (手摺 (縦部)) の結果 (2/2) ※2

※5月27日の作業中にAWJ装置の高圧ポンプ圧力の低下を確認したことから、
念のため切断作業を停止。ポンプを復旧次第、作業を再開する予定。

※1：ろ紙送りの理由：ろ紙を通過する流量が低下した場合や、またろ紙上の放射能濃度が高くなることで検出器が応答しきれない状況を未然に防ぎ、測定値の信頼性を担保するため、ろ紙送りが自動動作。ろ紙送り後はダスト濃度を正確に測定できないため、データから除外。
