# 窒素ガス分離装置（B）指示不良に関する不具合の 原因と対策について

（窒素ガス分離装置（B）指示不良に伴う運転上の制限逸脱及び復帰について（続報））

2020年5月28日

東京電力ホールディングス株式会社

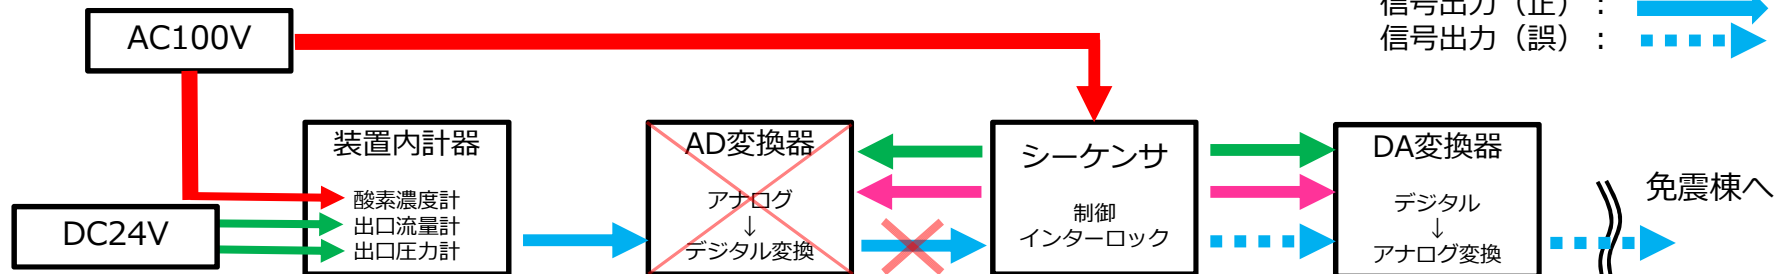
- 窒素ガス分離装置(B)のパラメータは、装置内の計器から各制御器を経由して免震棟集中監視室に伝送される。
- 原因調査の結果、AD変換器の不具合発生と同時に「FX3U-4AD電源異常」警報が発報した。また、計器からの信号を変換・伝送できず、不具合発生時の信号がシーケンサに保持された状態となったため、免震棟へ一定の値として伝送されたと考えられる。

※不具合によりAD変換・伝送できなかった(不具合時の出力をシーケンサ内で保持)

窒素ガス分離装置の警報のうち、運転停止に関わるものについて、免震棟集中監視室に伝送する設計としていた。今回の事象を踏まえ窒素ガス分離装置の現場警報について、免震棟集中監視室に発報（または検知）されるよう改造を行う。

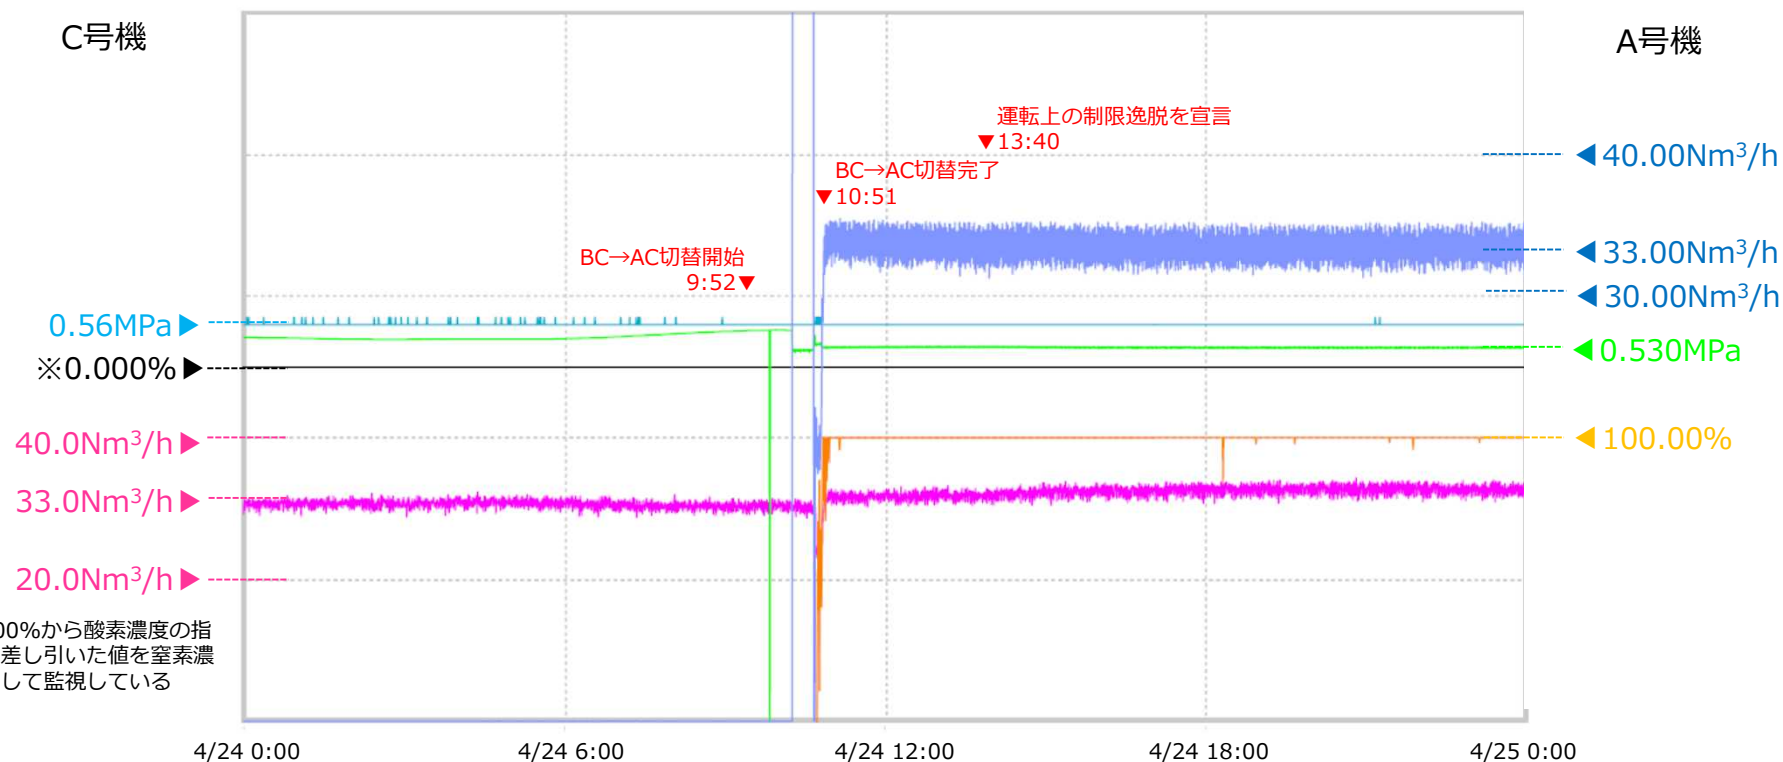
4月24日 13:40 窒素ガス分離装置 A / C の窒素濃度及び 1 ~ 3 号機の窒素封入量の指示値に異常がないことを確認。

※100%から酸素濃度の指示を差し引いた値を窒素濃度として監視している

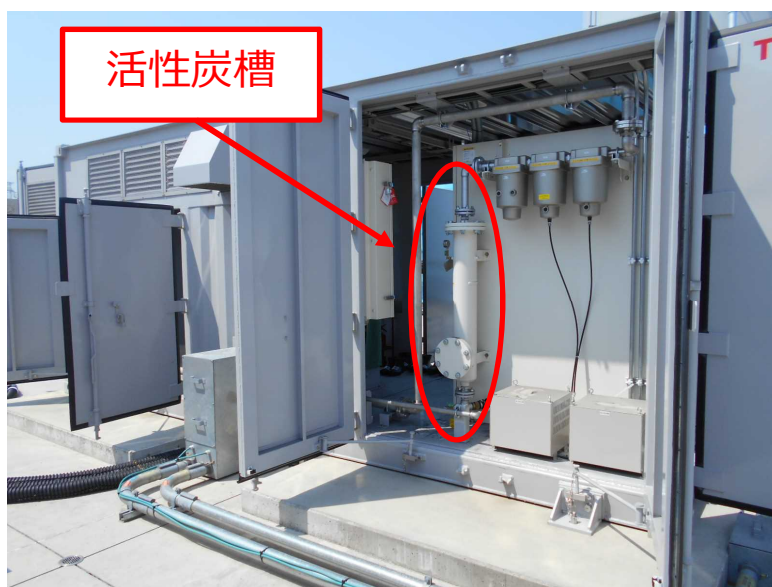
活性炭槽の上蓋フランジを開放した結果、活性炭は細粒化されておらず、活性炭の総量も充填時と同等であったことを確認した。

そのため、装置内に飛散した黒色の粉は活性炭槽の活性炭である可能性は低いと考えられる。

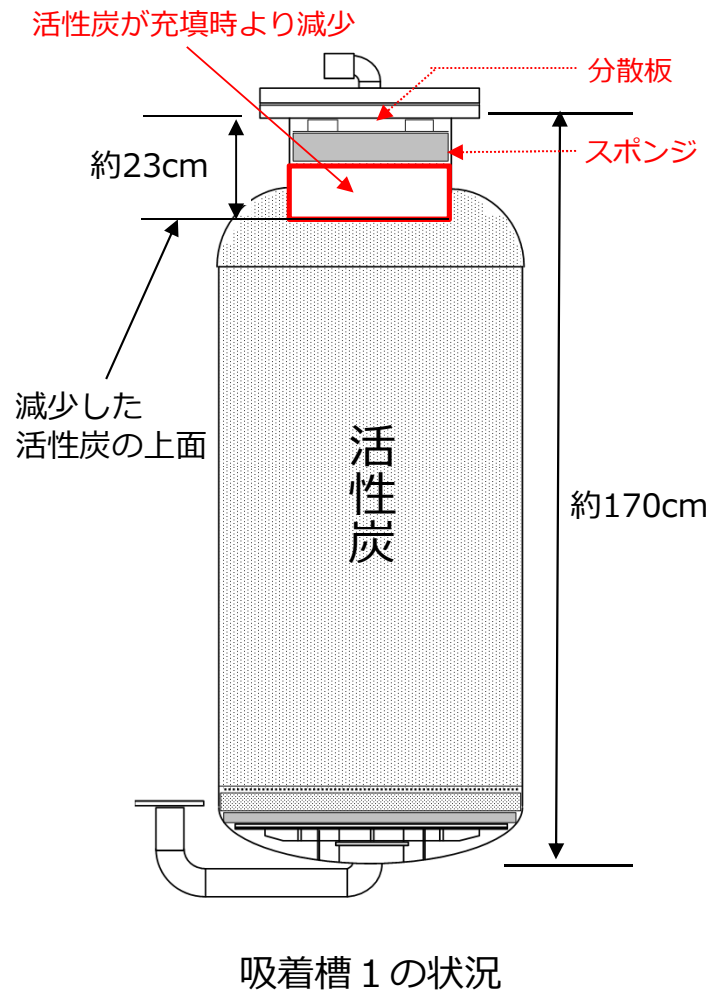
吸着槽 1 に活性炭の減少及び細粒化を確認。飛散した**黒色の粉**は吸着槽 1 の**活性炭が細粒化されたもの**と考えられる。

活性炭の緊密化として、充填高さが変わらなくなるまで、活性炭の充填高さの確認と補充を実施する。

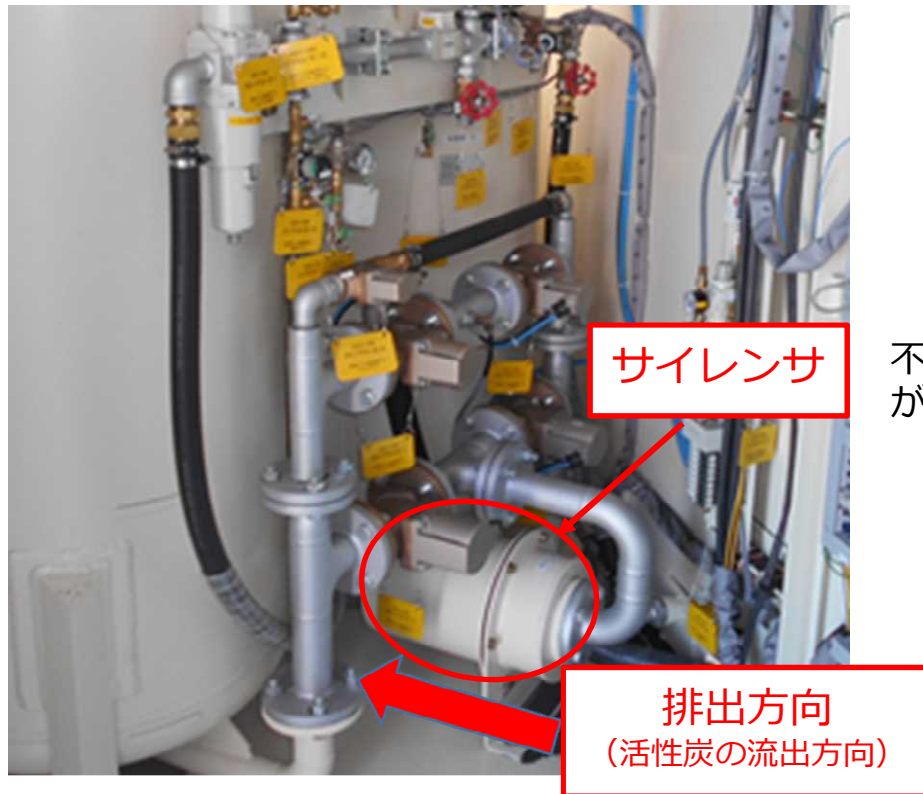
装置内サイレンサ

サイレンサ構成部品である不織布に細粒化された活性炭が付着していることを確認した。この結果から、**活性炭の大部分は、サイレンサの不織布で捕集出来なかったものが、管と不織布外周の隙間より装置外へ流出したものと考えられる。**

不織布は本来白色であるが、全面的に黒色の粉が付着している状況

活性炭細粒化の可能性を否定できないことから、サイレンサの排気を窒素ガス分離装置の外部に排出できるよう改造を行う。

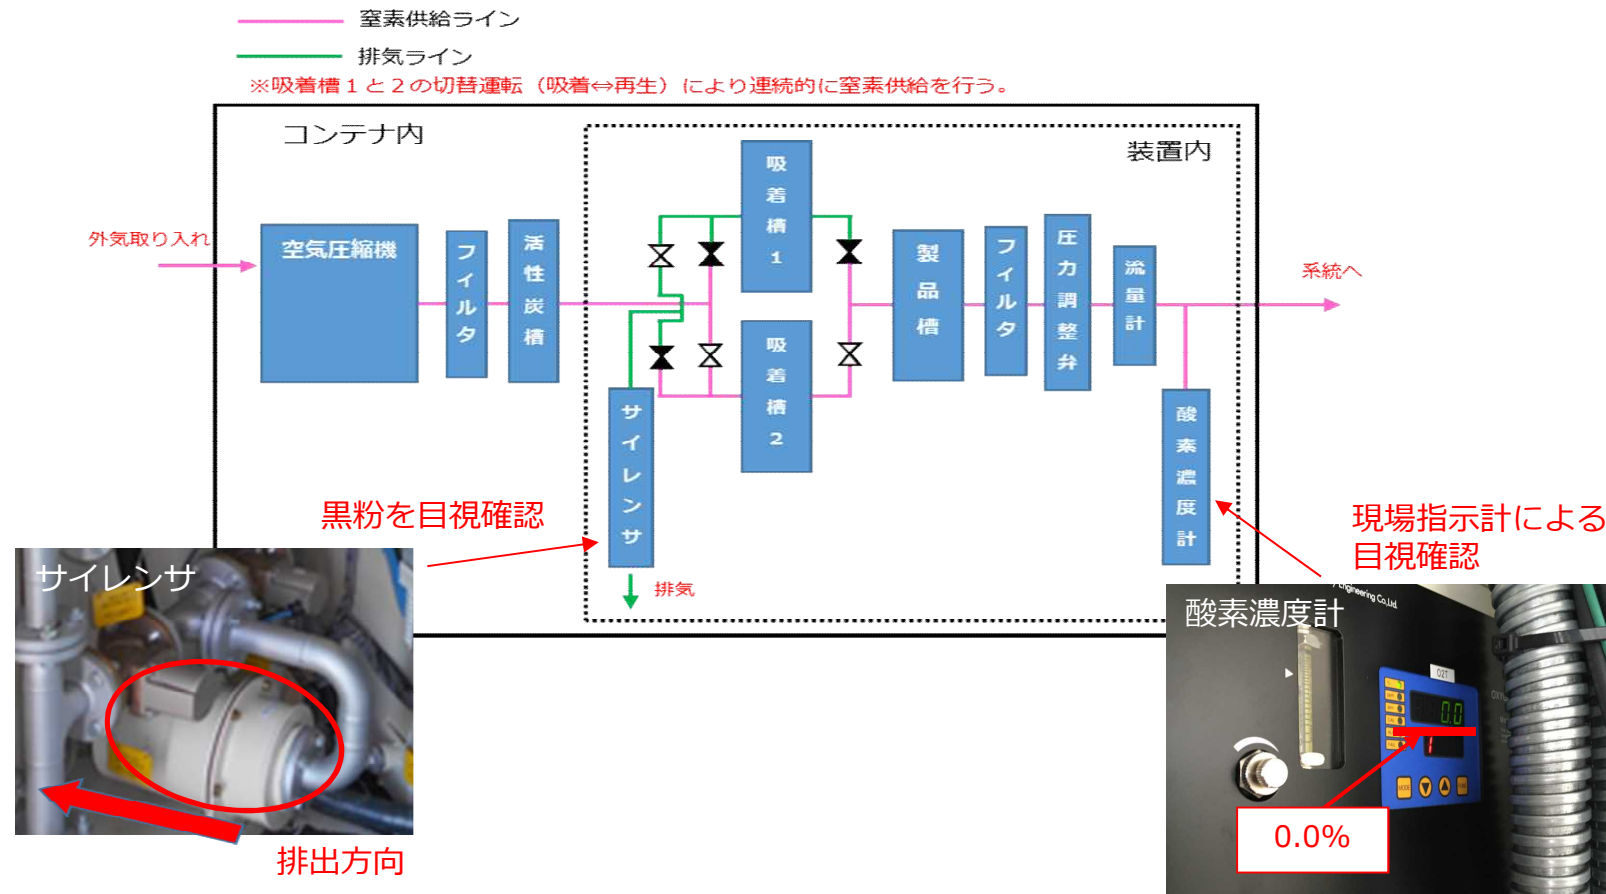
- 窒素ガス分離装置（B）の再現性確認の結果
  - 運転確認により、装置内酸素濃度計の指示値「0.0%」（窒素濃度100.0%）が確認された。また、窒素ガス分離装置の動作状態も正常であったことから、機能（窒素濃度99%以上のガス精製）は維持されていたと考えられる。
  - 装置のサイレンサから活性炭の粉が排出されることを確認した。
