# サブドレン他浄化設備 前処理フィルタ2B 保温材下部からの滴下事象について

2020年 7月 2日

東京電力ホールディングス株式会社

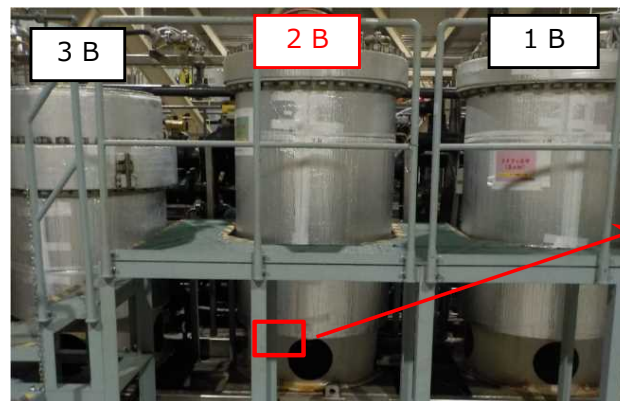
前処理フィルタ（B系統）

現場状況（写真）

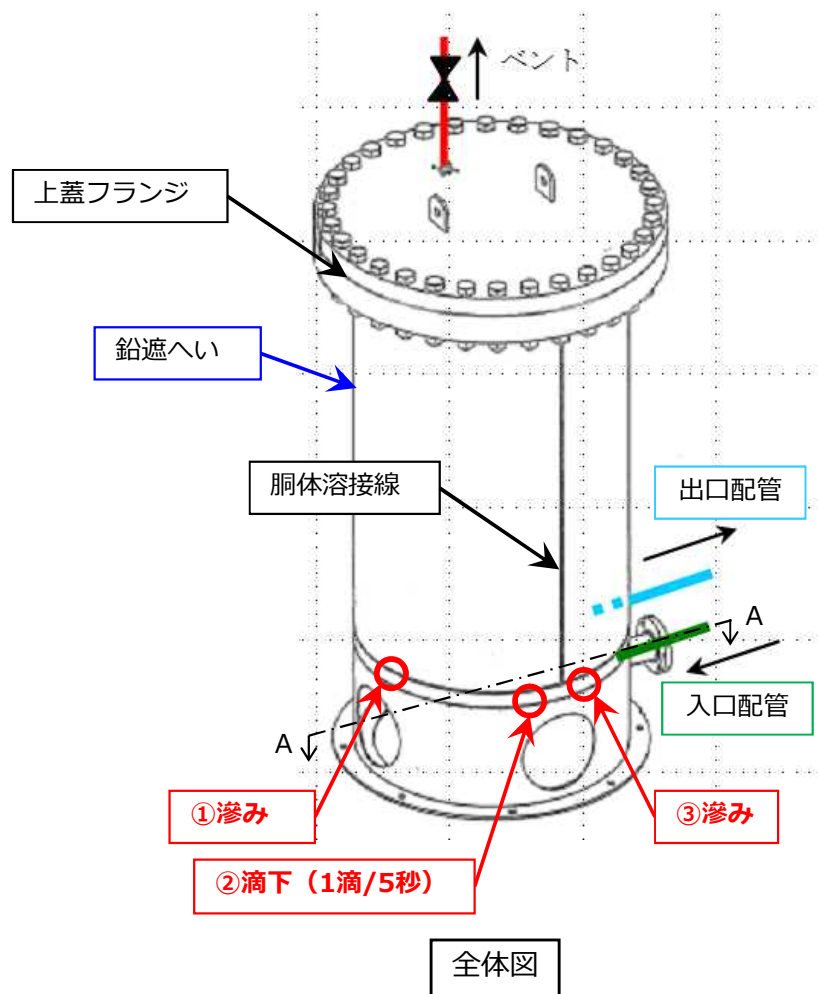
前処理フィルタ2Bの構造及び滴下・しみ確認箇所

- ・ 系統水の入口及び出口配管は下部にあり、フィルタ交換時は上蓋フランジを取り外して行う。
- ・ 外周に鉛遮へいを設置（一部融着してあり、簡単に取り外せない構造）
- ・ 胴体は炭素鋼であり、内面にエポキシ塗装を施工
