2号機使用済燃料プール内調査結果について

2020年7月2日

東京電力ホールディングス株式会社

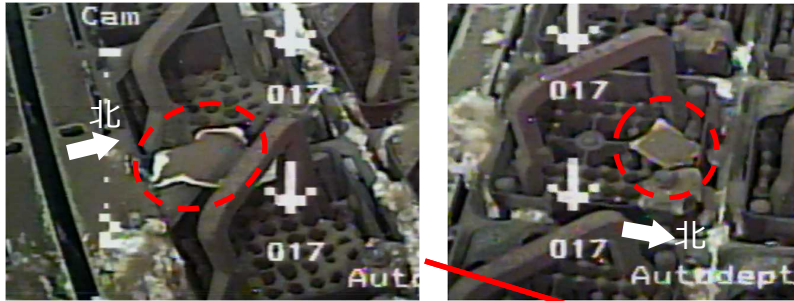
<確認された塗膜片の例>

- 燃料ハンドルに変形はなし
- 燃料上の一部に薄い塗膜片もしくはシート類が確認されたが、いずれも軽量なものと推定され、除去可能なため、燃料取り出しへの影響は小さい。(6ページ)
- 白色堆積物は、震災時の海水注入の影響でAl合金製燃料ラックに生成したもので3号も同様に確認されており取り出しに支障はない。

燃料上部にシート等が確認された箇所

- ・ 寸法 : 約 200 × 250 mm
- ・ 厚さ : 約 1.5 mm

調査対象物	課題	対策案
①燃料、燃料ラック	<ul style="list-style-type: none">燃料上の一部にシート状の干渉物があり、燃料ハンドルを把持する際に干渉する可能性がある。	<ul style="list-style-type: none">干渉物を把持、吸引等により燃料上部から除去する方法を検討する。
②キャスクピット	<ul style="list-style-type: none">キャスクピット底部に砂状の堆積物があり、キャスクを底面に着座させた際に不安定になったり、キャスク表面が汚染する可能性がある。	<ul style="list-style-type: none">キャスクの取扱い方法に応じて、吸引等により砂状の堆積物の除去を検討する。
③制御棒、制御棒ハンガー	特になし	—
④プールゲート	特になし	—
⑤スキマサージタンク入口	特になし	—

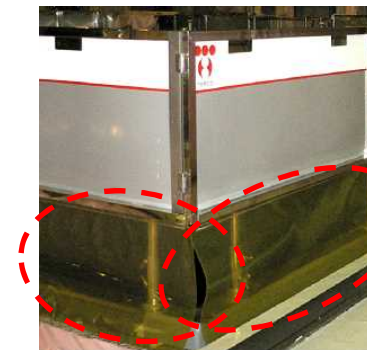
SFP周りの手摺の様子 (震災前)

- ・ SFP周りの手摺に震災前に設置した異物混入防止用シートが喪失しており、今回調査で確認したシートと同程度の厚さであることから、震災時の影響で一部がSFP内に落下したものと推定される。

異物混入防止用のウレタンシート

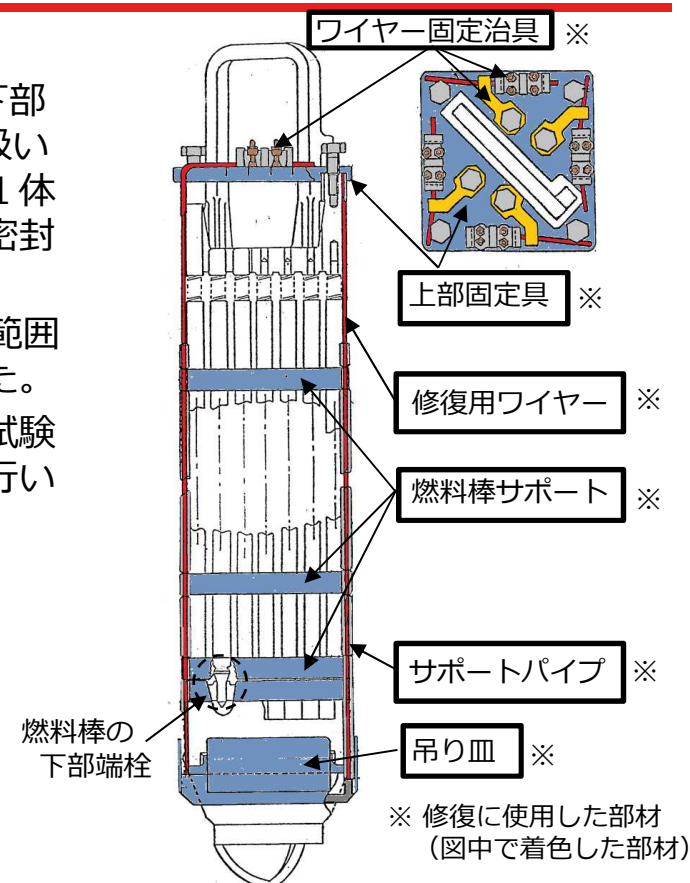
ワイヤー修復燃料のイメージ図

- 2号機SFP内には1981年に取扱中の落下により結合燃料棒^{*1}の下部端栓^{*2}が折損して吊上げ不可となり、翌年、燃料取扱機で取り扱いができるよう、ワイヤー等で一体化して修復した燃料集合体が1体保管されている。なお、当該燃料は外観点検等により被覆管の密封性には影響ないことが確認されている。
- 今回の調査で当該燃料の上部を観察し、水中ROVで視認できる範囲で修復用ワイヤーの断線や固定治具の外れがないことを確認した。
- 当該燃料の取扱い方法は、現在実施中の修復用ワイヤーの腐食試験結果を踏まえて検討するとともに、取扱い前には吊上げ試験を行い吊上げ可能であることを確認する予定。
