# 1号機PCV内部調査にかかる 干渉物切断作業の状況

2020年7月2日

東京電力ホールディングス株式会社

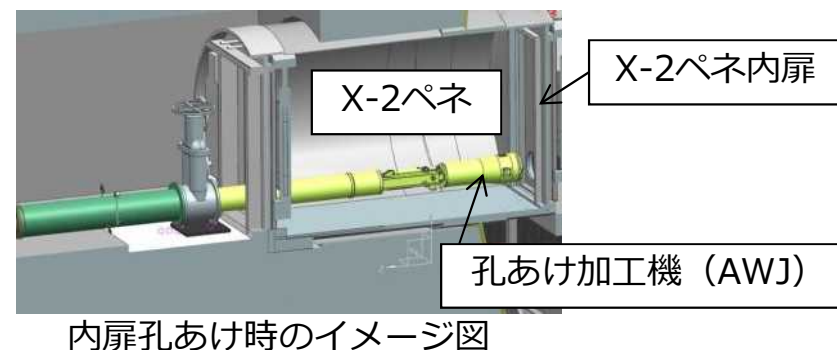
### 3. 内扉切削(AWJ) (3箇所) 2020.4.22完了

- PCV内部調査装置投入に向けた作業を2019年4月8日より着手しており、外扉の切削完了後、2019年6月4日にX-2ペネ内扉に、AWJ※<sup>1</sup>にて孔（孔径約0.21m）を開ける作業中、PCV内のダスト濃度上昇を早期検知するためのダストモニタ（下記図の作業監視用DM①）の値が作業管理値( $1.7 \times 10^{-2} \text{Bq/cm}^3$ )※<sup>2</sup>に達したことを確認

- その後、ダストモニタを増設し、ダスト濃度の監視を充実・継続しつつ、切削量を制限した上で、作業を実施し、内扉の切削が完了（2019年7月～2020年4月22日）
- PCV内干渉物のうち手摺(縦部)の切断作業を6月4日に完了。
- グレーチングの切断作業を7月上旬から実施予定。
