# 3号機 燃料取り出しの状況について

2020年7月30日

東京電力ホールディングス株式会社

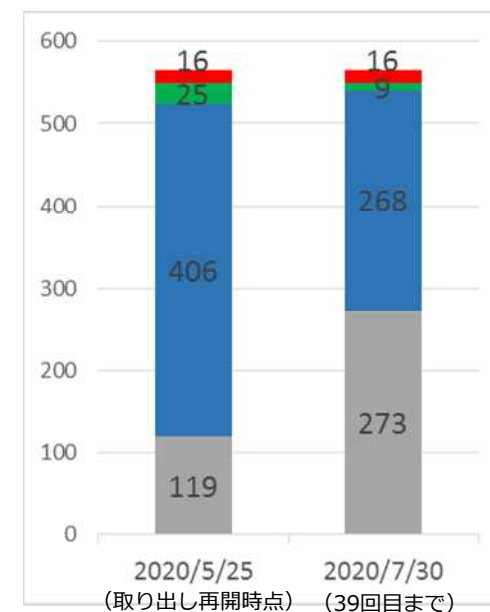
3号機使用済燃料プール（39回目までの取り出し状況を反映）

- 2020年7月30日朝時点,計266体※/全566体の取り出しを完了している。
- 2020年7月19日,燃料ラック上に横たわった制御棒の北側への移動を実施。

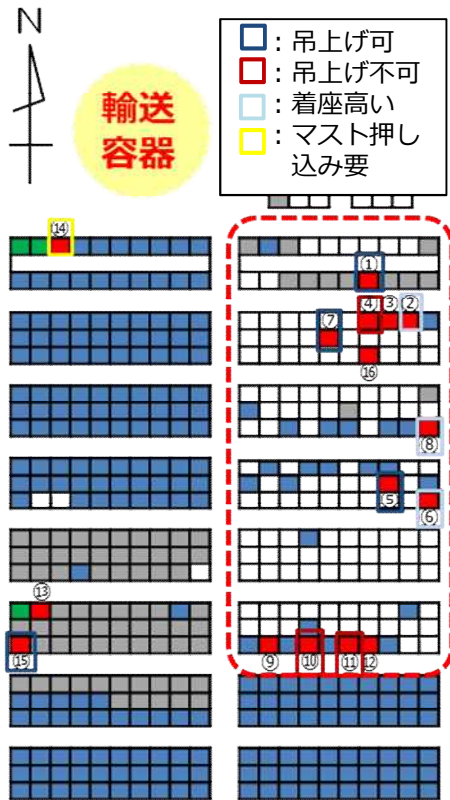
3号機使用済燃料プール内西側拡大図

- 5月28日時点でハンドル変形を確認した燃料は16体。このうち既存FHM掴み具で把持角度を超過している可能性のあるハンドル変形燃料は4体（区分C分）。2020年12月頃に吊り上げ試験を実施予定。
- ④⑪は、吊り上げ試験の際に数度程度、ハンドル角度が元の位置側に戻ったが、模擬ハンドルによる引張り試験も実施しており、変形により強度上に問題は生じないことを確認済み。
