1号機PCV内部調査にかかる 干渉物切断作業の状況

2020年7月30日

東京電力ホールディングス株式会社

4. グレーチング切断作業前におけるAWJ装置の研磨材供給不具合について

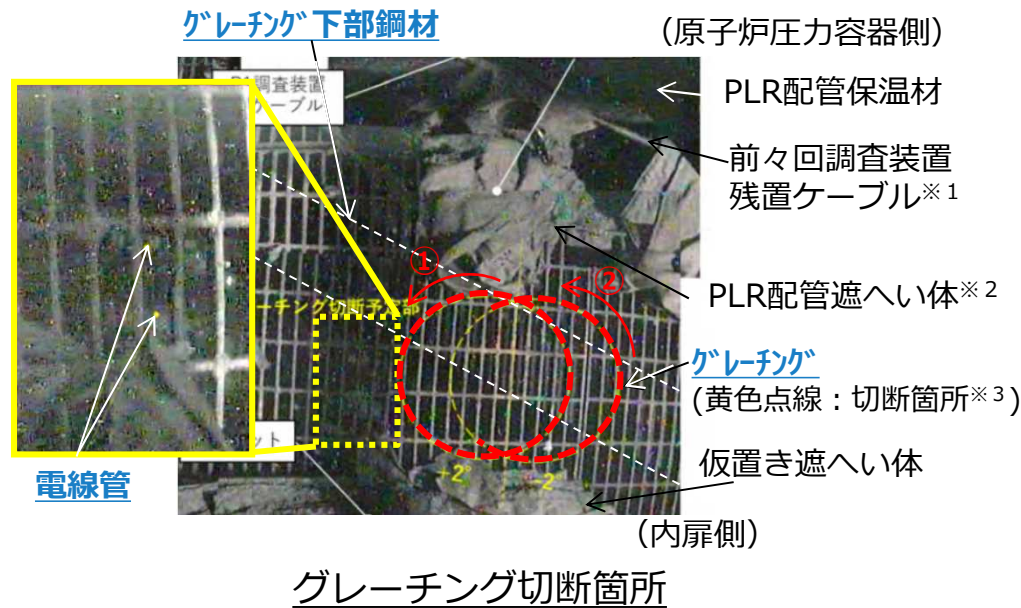
(参考) グレーチング切断概要

- ※1：2015年4月に実施した1号機PCV内部調査（前々回調査）に使用し、残置した調査装置のケーブル
- ※2：2015年4月に実施した1号機PCV内部調査（前々回調査）において、一部の遮へい体と推定される落下物を確認済
- ※3：アクセス・調査装置の通過性を確保するため、AWJ装置を真下から角度を2°ずつ左右にふり、①、②の順番で切断
