# 窒素ガス分離装置（B）の運転再開について

2020年7月30日

東京電力ホールディングス株式会社

### 窒素ガス分離装置（B）指示不良に関する不具合の 原因と対策について

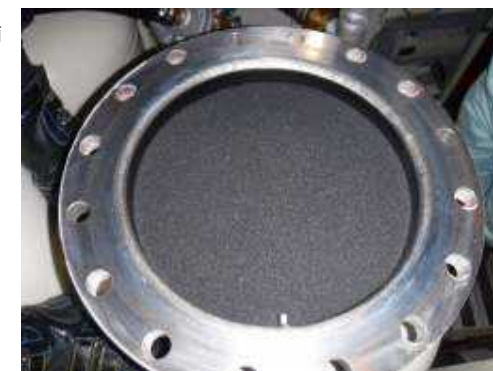
#### 吸着槽 1 の活性炭の充填状況

試運転と追加充填を繰り返し、活性炭の充填状態の緊密化を実施

活性炭の緊密化として、充填高さが変わらなくなるまで、活性炭の充填高さの確認と補充を実施する。

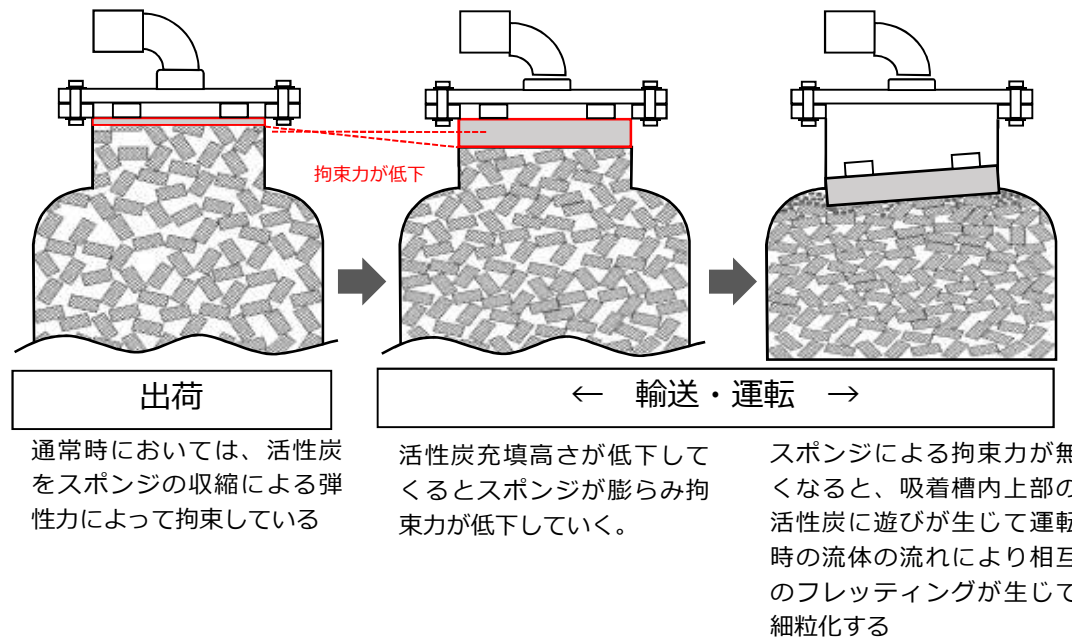
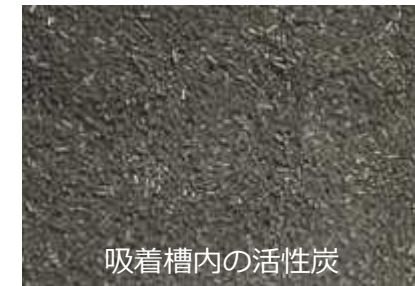
吸着槽内の活性炭

1. 吸着槽内における活性炭の充填密度は、活性炭の粒は円柱状であり粒同士に不均一な隙間が生じるため、製造時には加振を行う等活性炭の緊密化を行っているが、製品によりばらつきが生じることが避けられない。
2. 充填状態に粗な部分がある場合、輸送時および据付時の振動もしくは運転時の流体の流れによって吸着槽内の活性炭が密になっていくことにより活性炭の充填高さが低下していく。
3. これが進行すると、下図に示すようにスポンジによる活性炭の拘束力が低下し、吸着槽上部の活性炭に遊びが生じることでフレットングへとつながり細粒化が発生することとなる。

細粒化のメカニズム上、活性炭の充填後、緊密化の進行およびそれに伴う充填材高さの低下が発生する場合があるため、充填作業はメーカーの経験（ノウハウ）に基づいた手順・要領で、充填状態に粗な部分できないように実施される。また、出荷前には追加充填し充填状態の調整をしている。

吸着槽 1 については、工場出荷後においても吸着槽内の緊密化が十分でないところが一部あったと考えられること、輸送時および据付時の振動もしくは運転時の流体の流れにより、吸着槽内の活性炭が密になっていったことで、活性炭の充填高さが低下し、吸着槽上部の活性炭に遊びが生じることで細粒化が進んだものと考えられる。

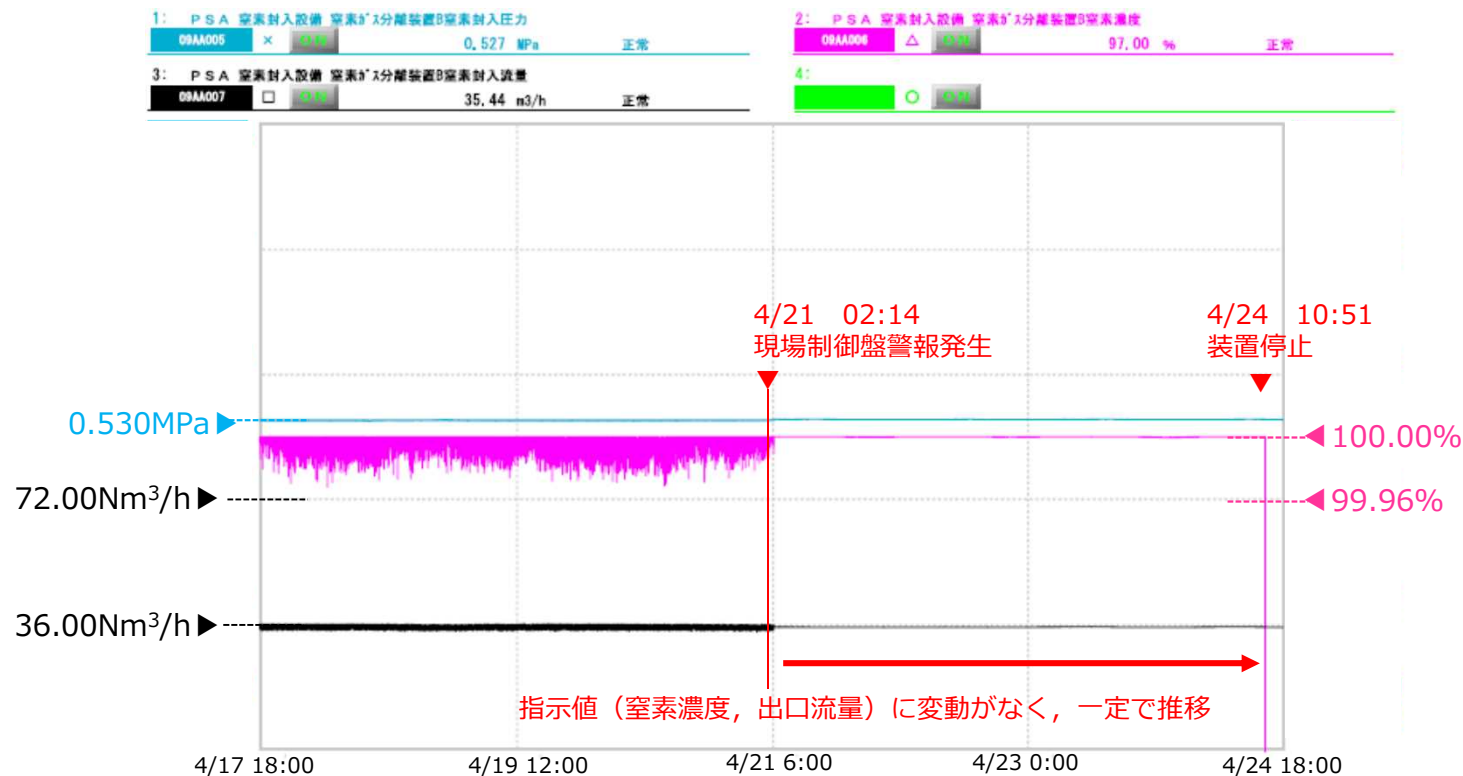
## 【参考1】 警報発生と4月21日以降の運転パラメータ

4月21日 2:14 窒素ガス分離装置(B)の現場操作盤に警報が発生

警報名「FX3U-4AD電源異常」\* 24V電源が正常に供給されていない場合に発報

→ 免震棟集中監視室には発報されない

4月21日 2:14以降、窒素ガス分離装置Bの窒素濃度及び出口流量の指示値に通常の変動がなく一定となっている。

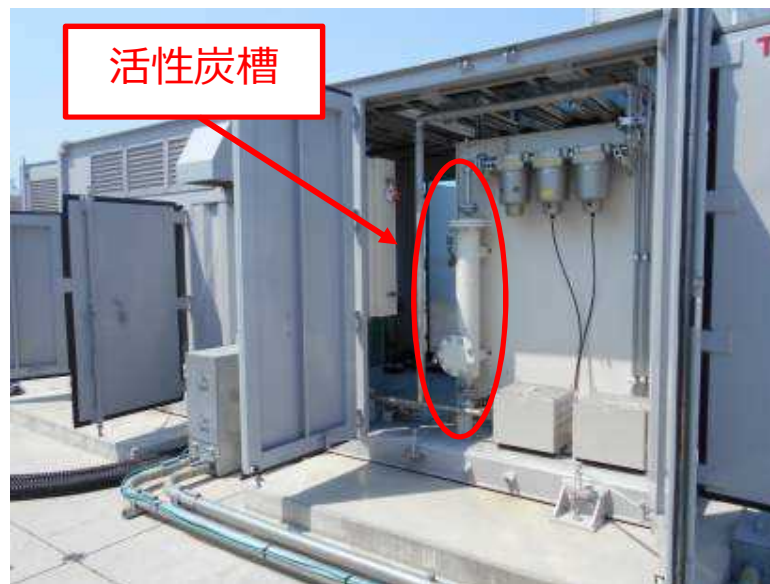
## 【参考 4】 活性炭槽の状況確認

活性炭槽の上蓋フランジを開放した結果、活性炭は細粒化されておらず、活性炭の総量も充填時と同等であったことを確認した。

そのため、装置内に飛散した黒色の粉は**活性炭槽の活性炭である可能性は低い**と考えられる。

細粒化された形跡なし

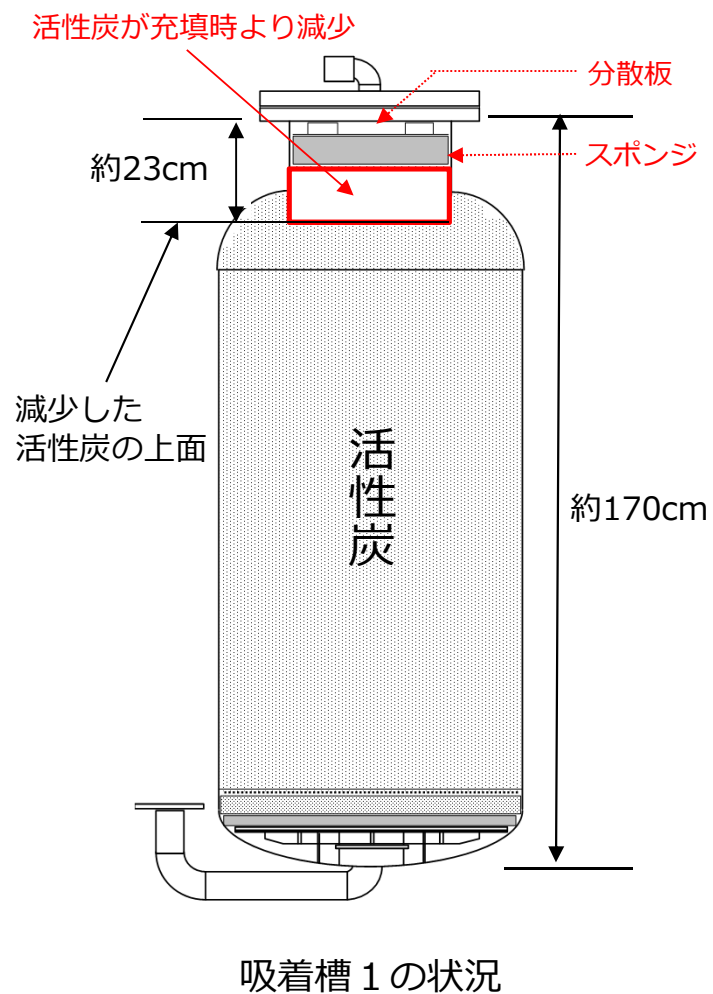
吸着槽 1 に活性炭の減少及び細粒化を確認。飛散した**黒色の粉**は吸着槽 1 の**活性炭が細粒化**されたものと考えられる。

吸着槽の開放確認の結果、活性炭充填高さの低下が確認されたため、**充填高さの低下による活性炭拘束力の低下に起因して活性炭のフレットングが発生**し、細粒化につながったものと考えられる。

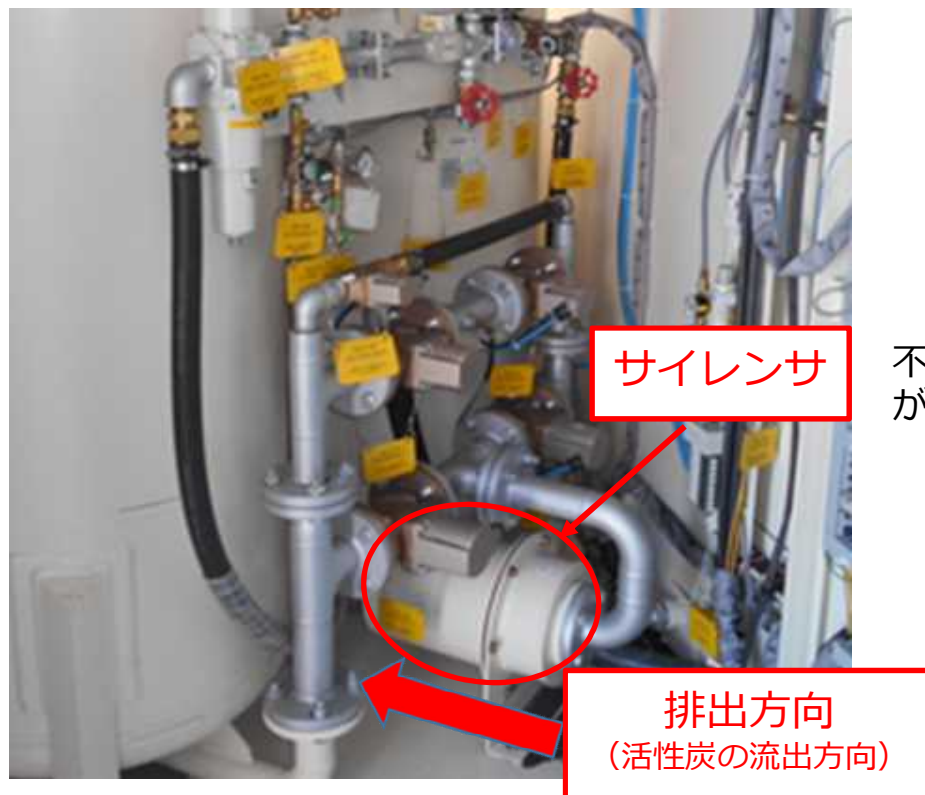
装置内サイレンサ

サイレンサ構成部品である不織布に細粒化された活性炭が付着していることを確認した。この結果から、**活性炭の大部分は、サイレンサの不織布で捕集出来なかったものが、管と不織布外周の隙間より装置外へ流出したものと考えられる。**

不織布は本来白色であるが、全面的に黒色の粉が付着している状況

活性炭細粒化の可能性を否定できないことから、サイレンサの排気を窒素ガス分離装置の外部に排出できるよう改造を行う。
