# サブドレン他水処理施設の運用状況等

2020年 8月27日

東京電力ホールディングス株式会社

(参考) サブドレン他浄化設備 前処理フィルタ2B保温材下部からの滴下について (続報)

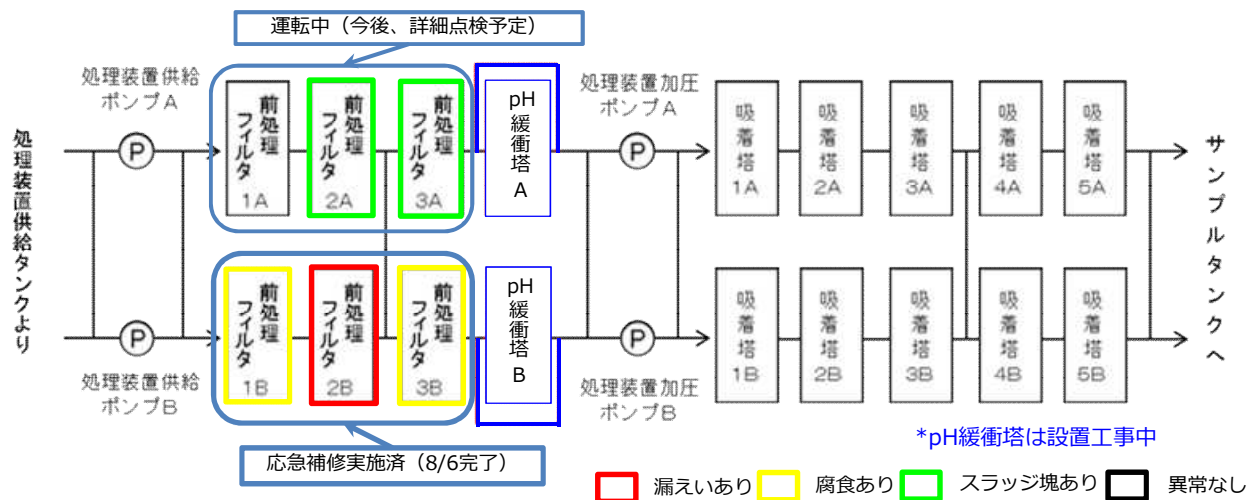
サブドレン他浄化設備 前処理フィルタの状況

- 5月22日、サブドレン他浄化設備前処理フィルタ2Bの保温材下部から1滴/秒程度の水の滴下を確認。通常、サブドレン他浄化設備は1系統で処理をしており、滴下のあった箇所をB系統からA系統に切り替えることで、現時点で、処理に問題は生じていない。
- 調査の結果、前処理フィルタ2Bにガルバニック腐食が確認され、前処理フィルタ1Bも同様の腐食を確認。これらについては、応急補修を実施し、8月6日に完了。今後、台風等の非常時、2系統処理が必要な場合はB系統を稼働させる。なお、処理性能等に問題がないことを確認するとともに、これまで同様、処理水は必ず排水基準を満足していることを確認してから、排水を行う。

- 前処理フィルタ2Bは目視確認し、腐食による貫通孔を確認。当該箇所からの漏えいと判断。
- 恒久対策として、前処理フィルタ1Bおよび2Bは新規製作（ガルバニック腐食対策実施）し、取替を行う（2021年3月頃の予定）。
- 前処理フィルタ3Bについても腐食が確認されているが、程度が小さいため、補修を実施し、絶縁処置も完了（8/6）。今後、恒久対策として内面の全面再塗装等の補修を行う（渇水期に実施予定）。

腐食孔（内面側：約10×10mm）  
中心の白い部分（約3×4mm）は外面の鉛遮へい

前処理フィルタ2B 漏えい箇所
