# 3号機 燃料取り出しの状況について

2020年8月27日

東京電力ホールディングス株式会社

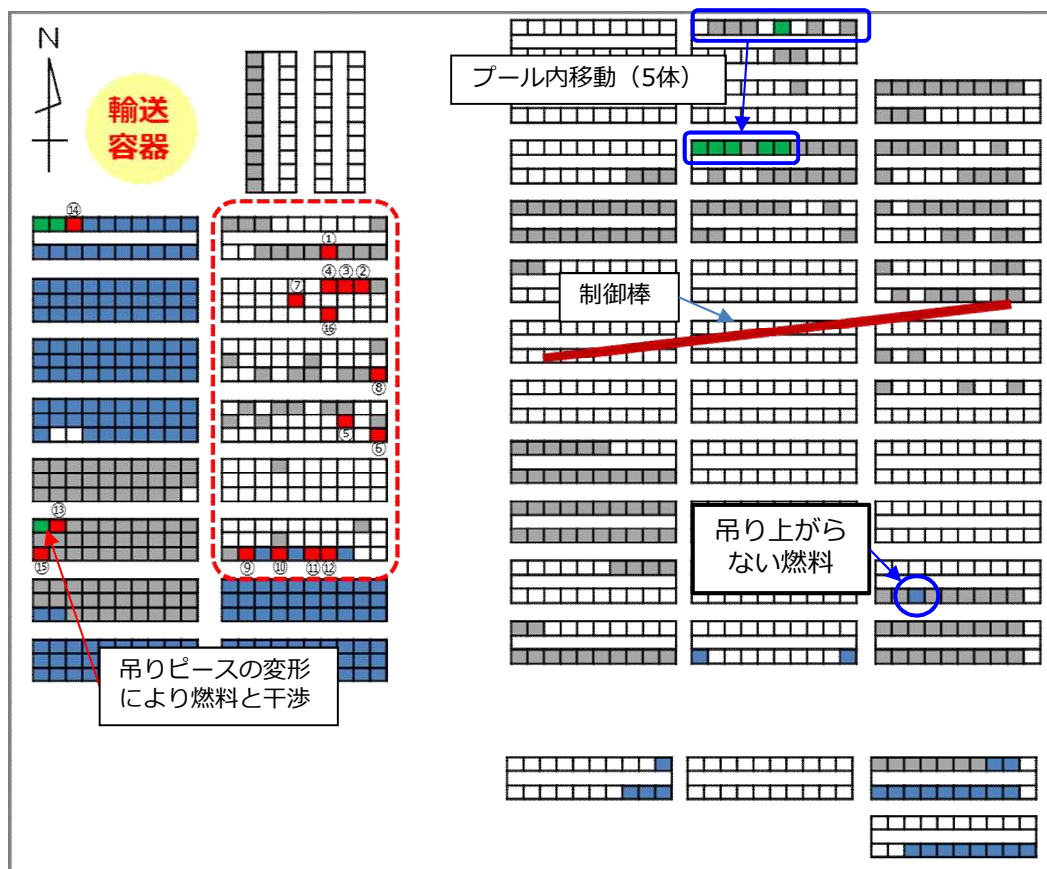
3号機使用済燃料プール (45回目までの取り出し状況を反映)

- 2020年8月27日朝時点,計315体/全566体の取り出しを完了している。
- 2020年8月11日,プール北端の燃料を対象に,ガレキ吸引のためのプール内移動を実施した。  
→詳細は次ページ

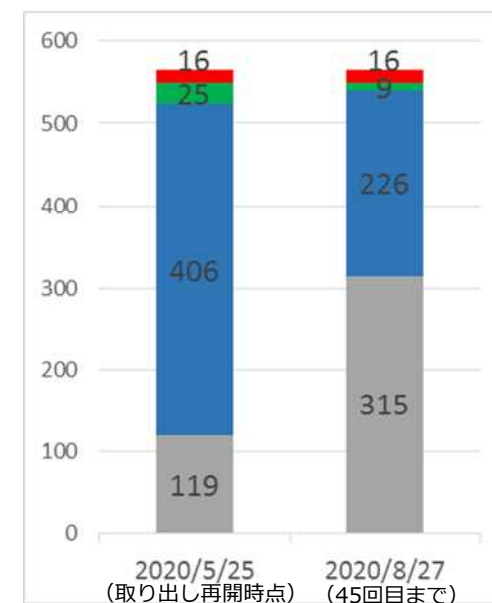
3号機使用済燃料プール内燃料内訳

- : ハンドル変形燃料
- : ガレキ撤去中
- : ガレキ撤去完了
- : 燃料取り出し済
- : 燃料が入っていないラック
- : 燃料交換機, コンクリートハッチが落下したエリア
- ①~⑯ : ハンドル変形燃料No. (7ページ参照)

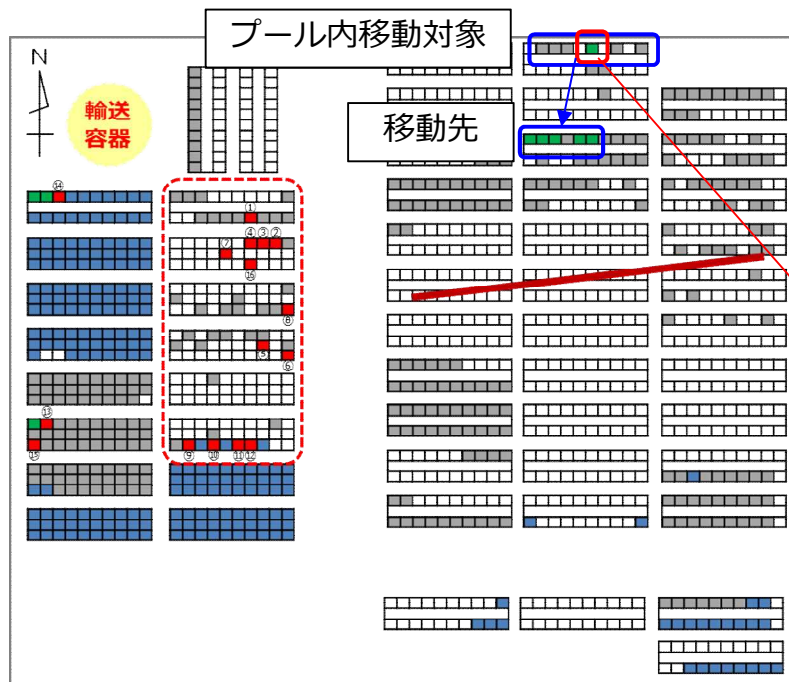
3号機使用済燃料プール

- プール端部に保管されている一部の燃料は、吸引装置を取り扱うFHM補助ホイスの運転範囲の制約のため、現在の位置ではガレキ吸引が十分にできない。そのため、プール内の別のラックに移動させた後、ガレキ吸引を行う。
- 2020/8/11 プール北端に位置する6体のうち、5体を南へ移動させた。残りの1体について、ラックの北側に機材を吊り下げているワイヤー※とマストITVブラケットの干渉を解消後、南へ移動予定。

※中性子検出器やフィルタ等をバスケットに収納し、ワイヤーでプール壁面に吊り下げて保管している。

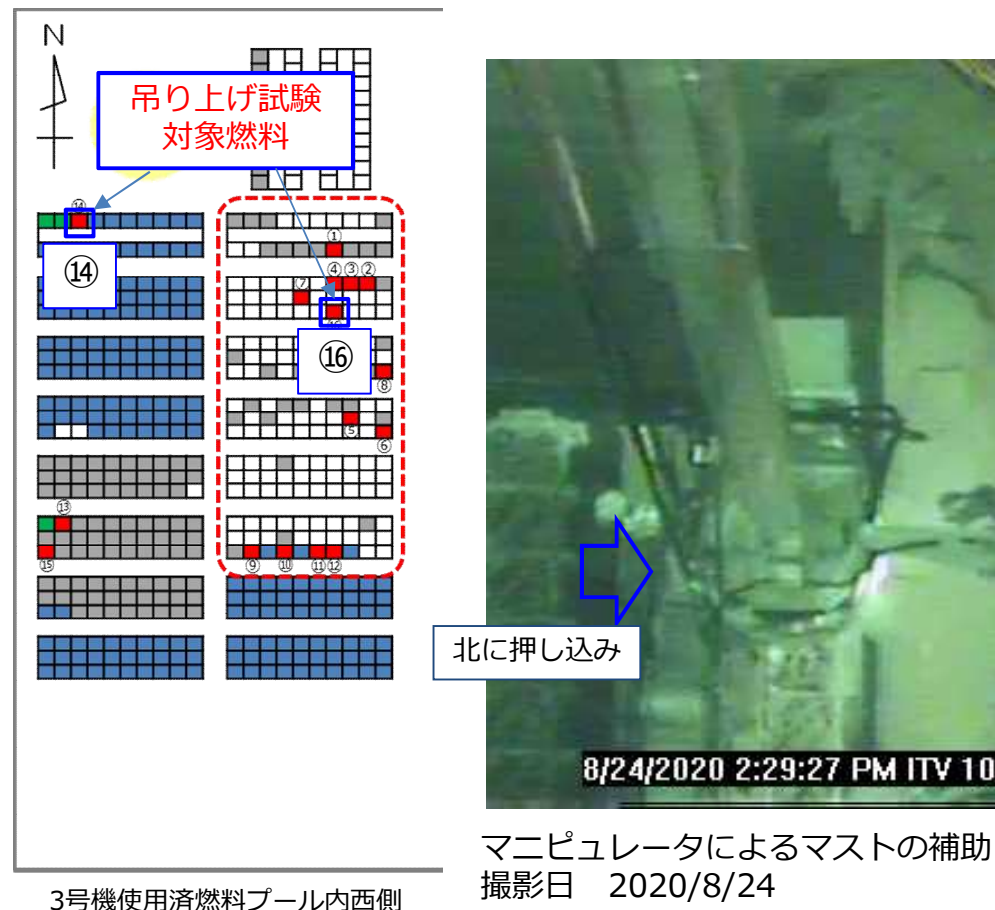
⑭：撮影日 2020/5/22

- 2020/8/24 ハンドル変形燃料2体分の吊り上げ試験を実施。
  - ・ ⑭※マニピュレータの補助によりマストの偏心を解消する必要がある燃料（P 9 参照）
  - ・ ⑯※2020/5/25に新たに確認した変形燃料
- 制限荷重（700kg）以内に吊り上げ可能であることを確認した。

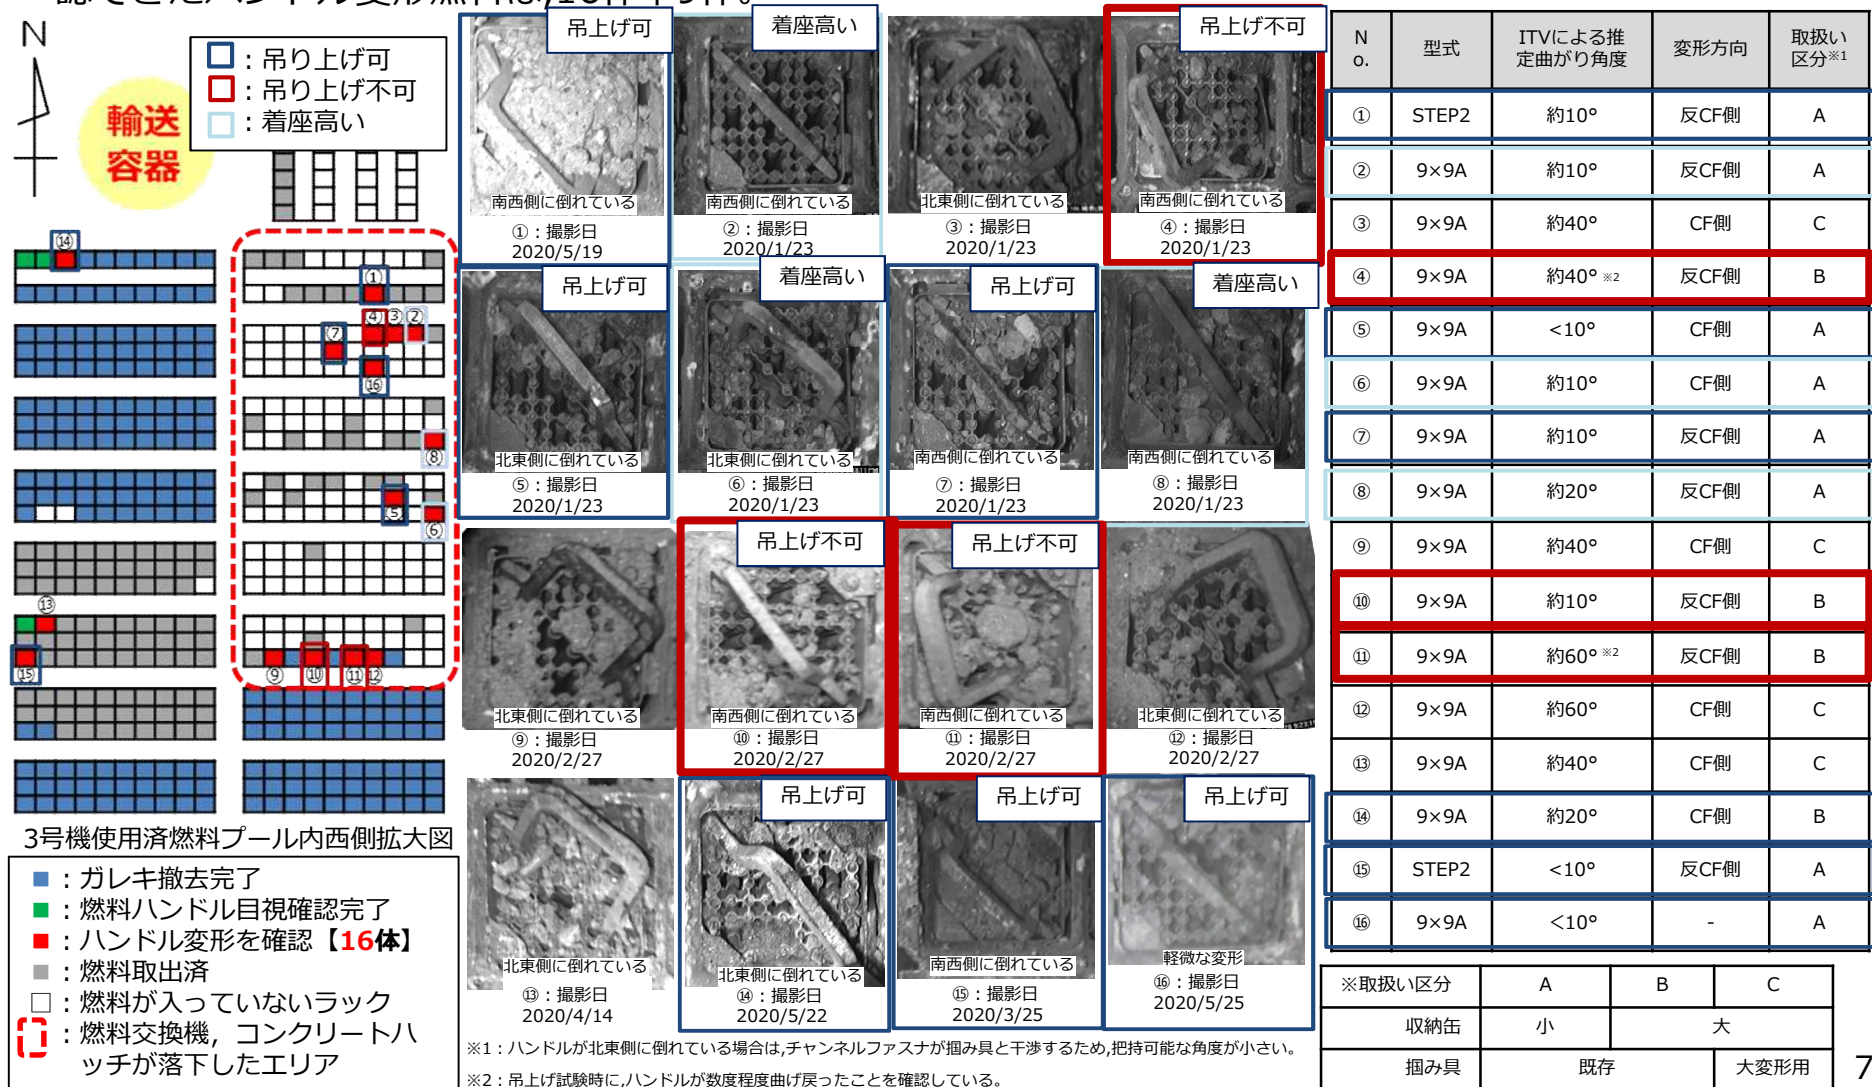
ハンドル変形燃料取扱い区分

- 5月28日時点でハンドル変形を確認した燃料は16体。このうち既存FHM掴み具で把持角度を超過している可能性のあるハンドル変形燃料は4体（区分C分）。2020年12月頃に吊り上げ試験を実施予定。
- 8月24日に、ハンドル変形燃料2体分（⑭⑯）が吊り上げ可能であることを確認。現時点で吊り上げ可能が確認できたハンドル変形燃料は、16体中9体。

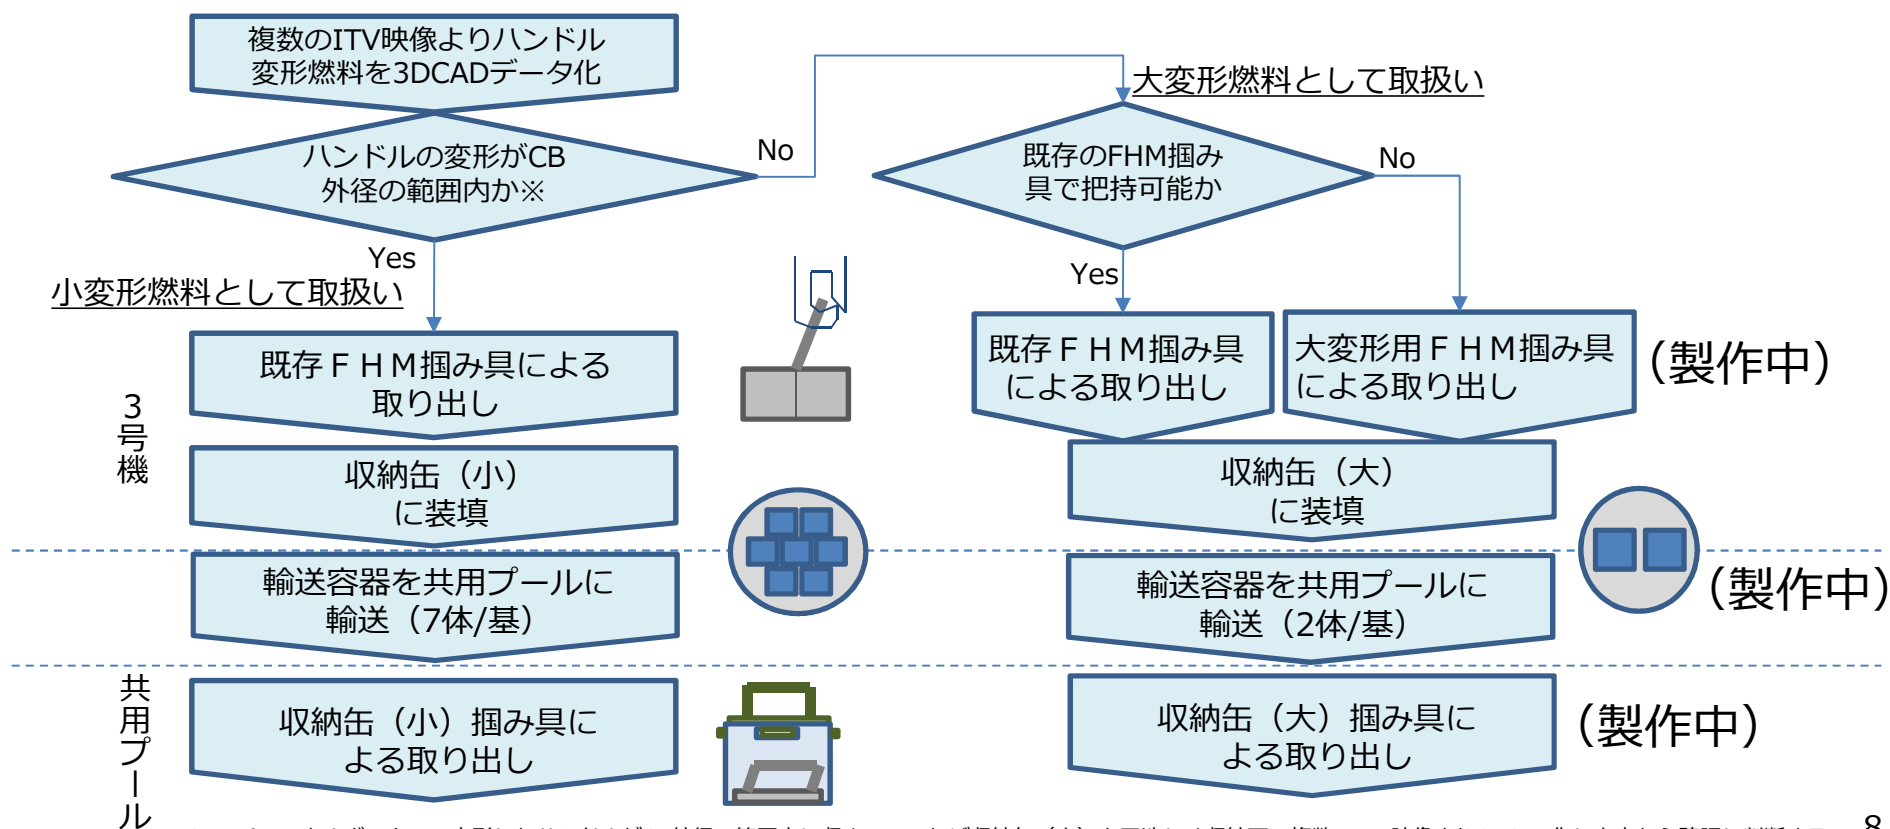
- ハンドル変形燃料については、以下の流れで取り出しを実施する。
  - ✓ 3号機では、変形したハンドルを既存FHM掴み具で把持する。なお、変形量が大きい場合は、新たに大変形用FHM掴み具を用意する。
  - ✓ 輸送時は、ハンドルの変形量に応じて、収納缶を使い分ける。
  - ✓ 共用プールでは、収納缶ごと専用ラックに保管する。

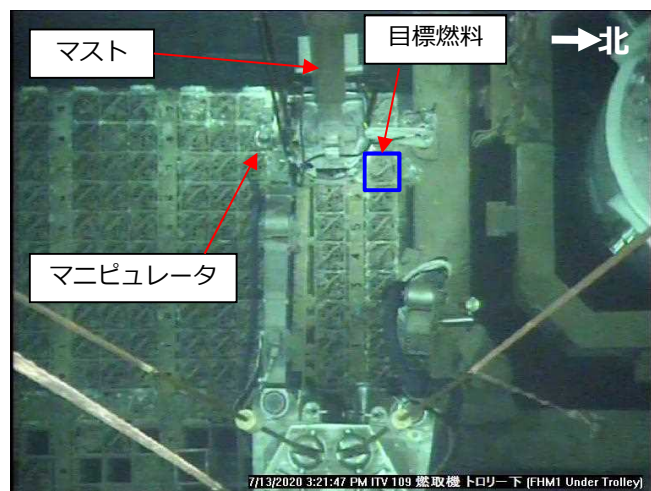
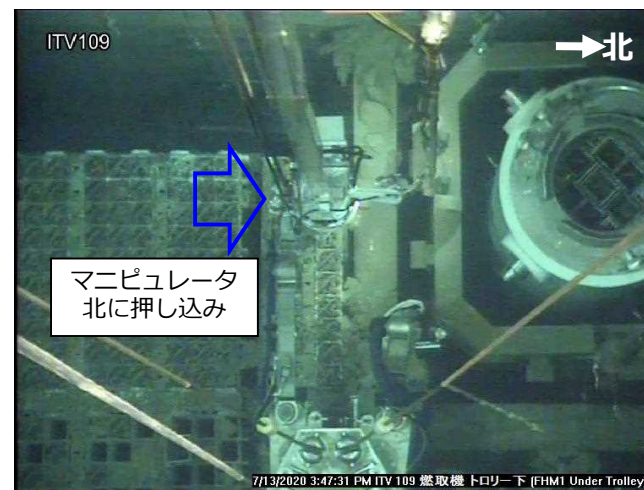
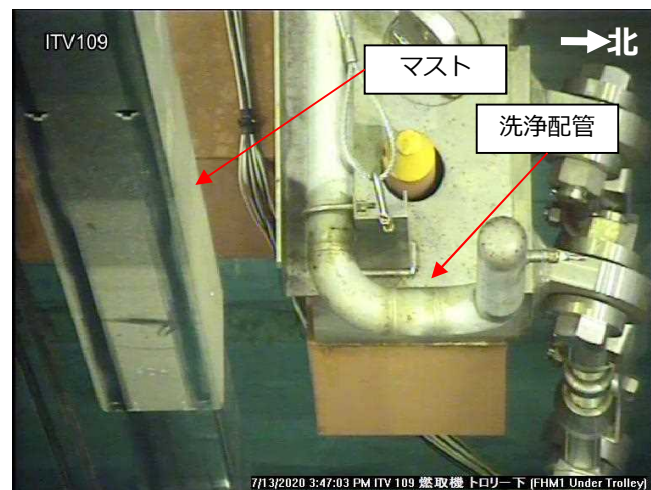
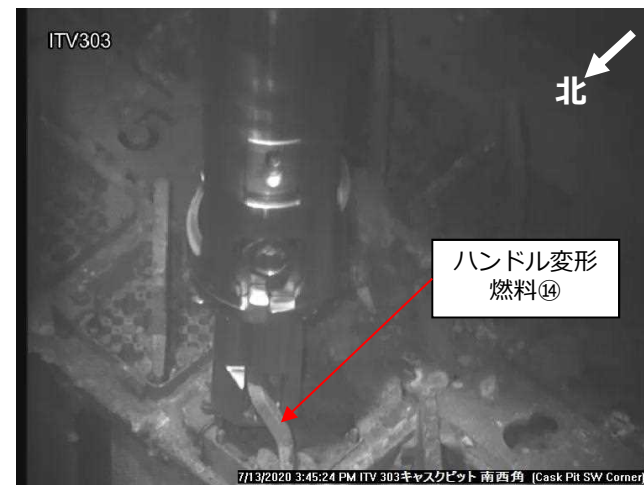
- マニピュレータでマストを北側に押し込んで傾けることで、輸送容器洗浄配管近傍の燃料を把持できることを確認した。また、マストを押し込んだ状態で燃料を問題なく引き抜き可能であることを模擬燃料で確認済み。
