# 1号機PCV内部調査にかかる 干渉物切断作業の状況

2020年8月27日

東京電力ホールディングス株式会社

## 1. X-2ペネからのPCV内部調査装置投入に向けた作業

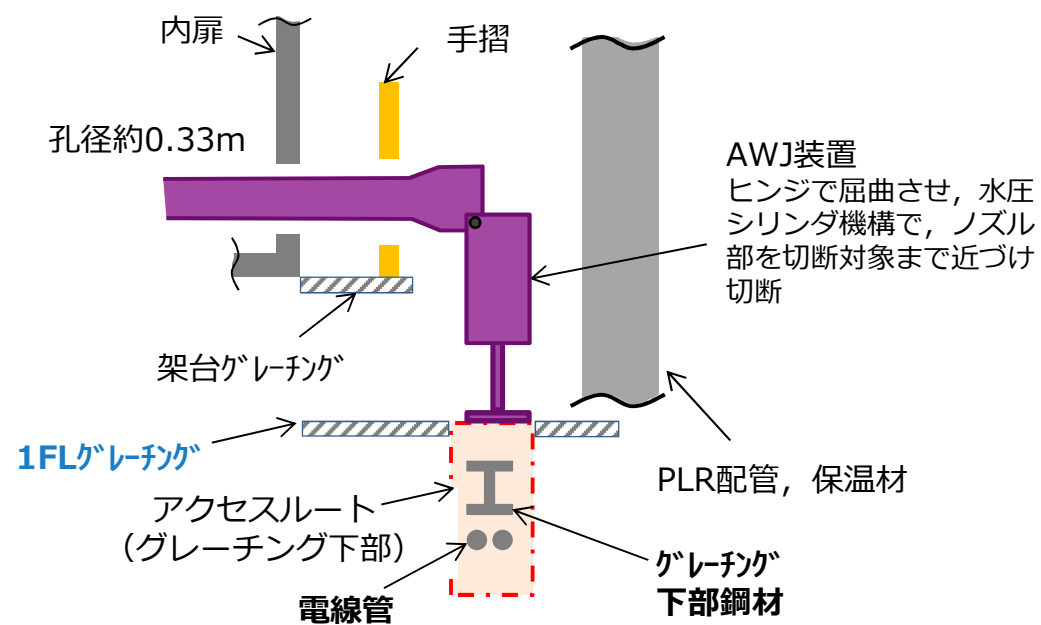
グレーチング切断作業イメージ

今後のPCV内部調査に用いる  
水中ROV用インストール装置  
とグレーチングの干渉を回避  
するために複数箇所を切断

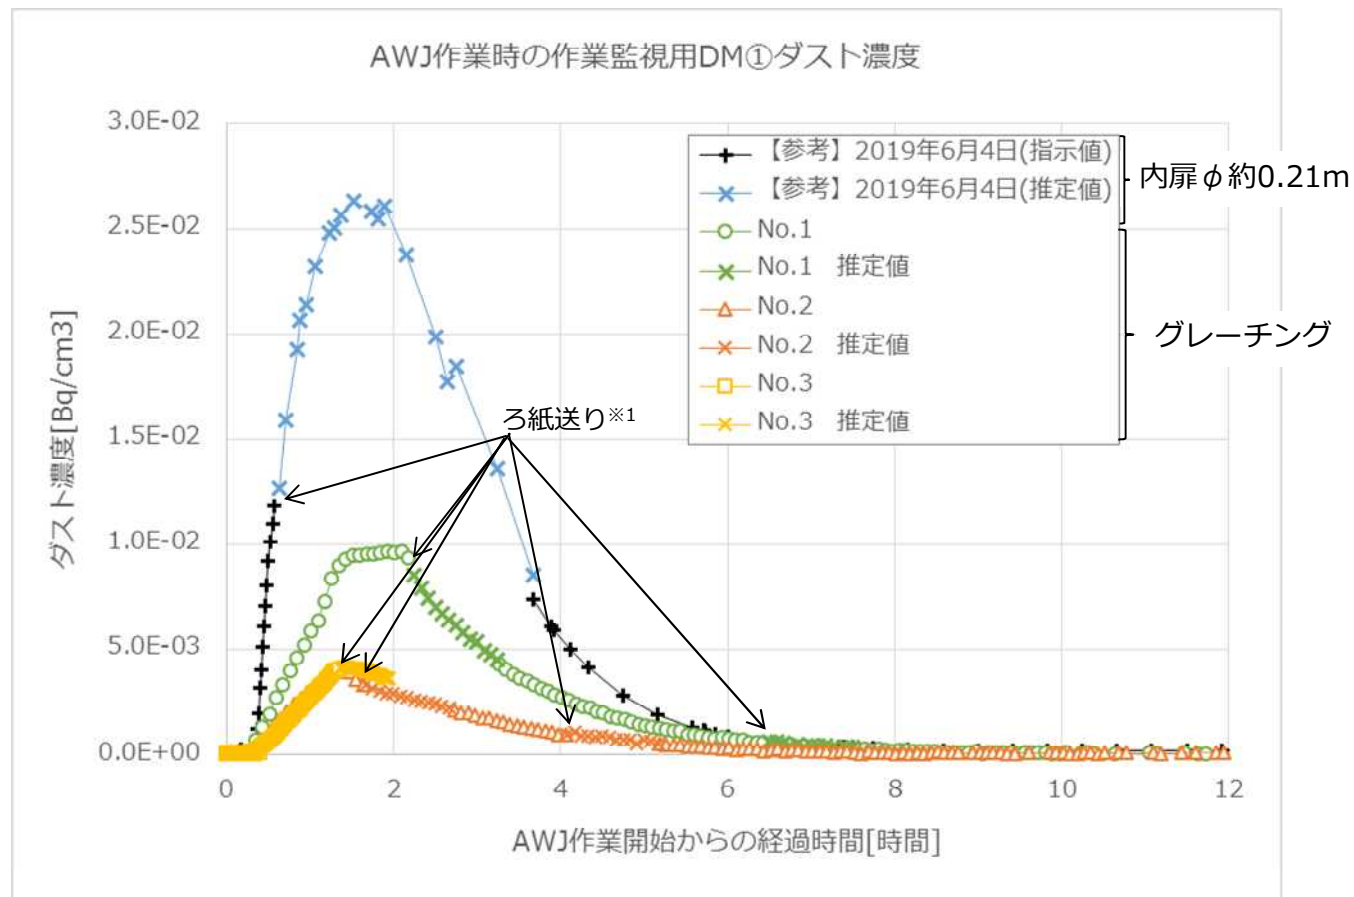
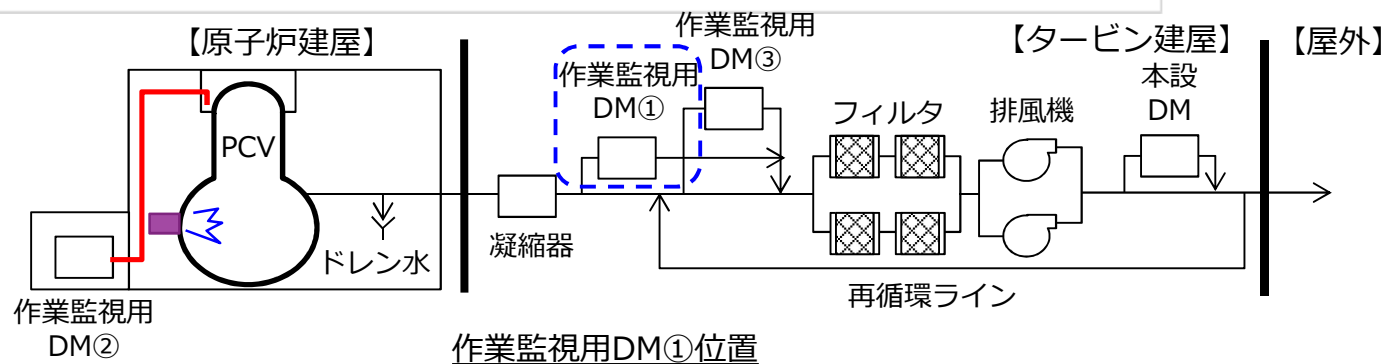
## (参考) 切削作業（グレーチング）の結果（2/3）

※1：ろ紙送りの理由：ろ紙を通過する流量が低下した場合や、またろ紙上の放射能濃度が高くなることで検出器が応答しきれない状況を未然に防ぎ、測定値の信頼性を担保するため、ろ紙送りが自動動作。ろ紙送り後はダスト濃度を正確に測定できないため、データから除外。
