# タービン建屋東側における 地下水及び海水中の放射性物質濃度の状況について

2020/8/27

東京電力ホールディングス株式会社

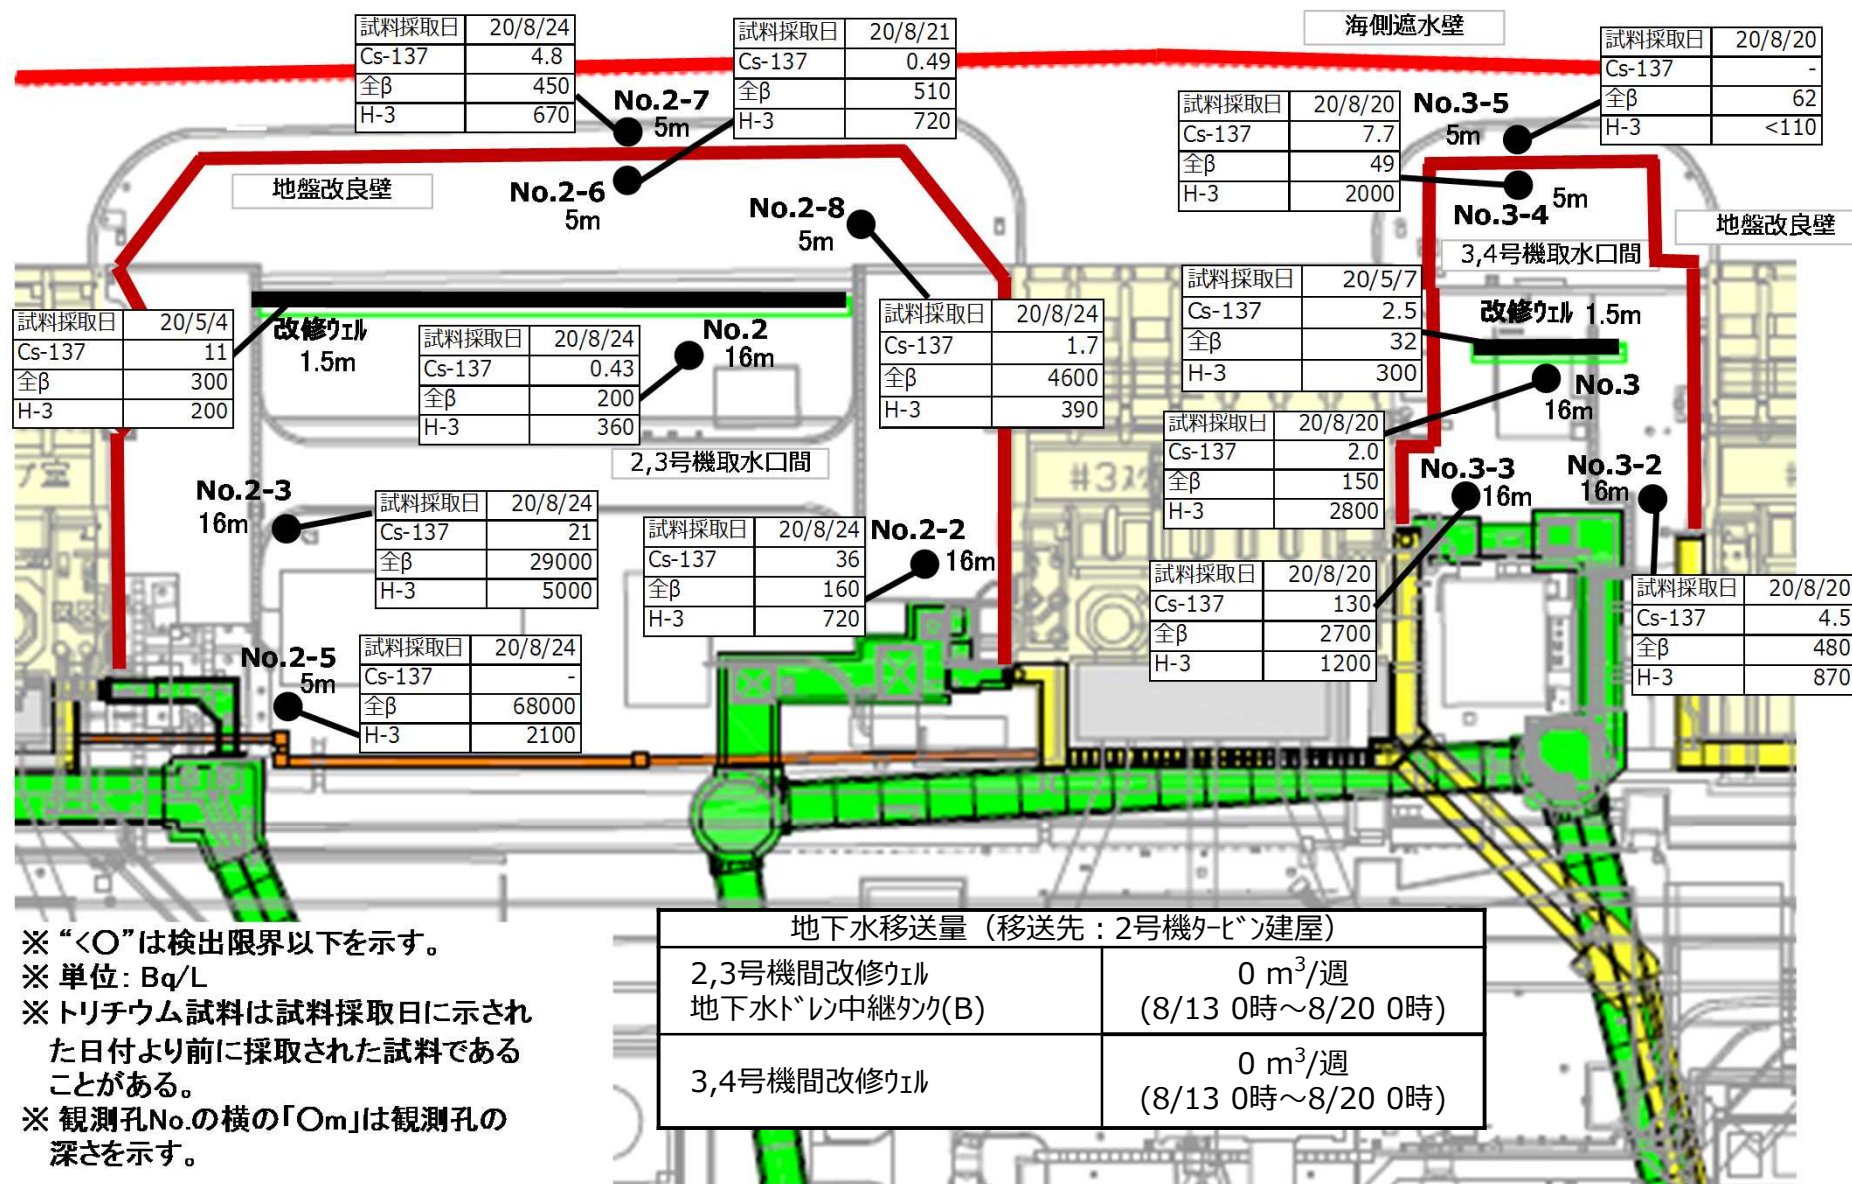
### <2,3号機取水口間、3,4号機取水口間>

- H-3濃度は、全観測孔で告示濃度60000Bq/Lを下回り、No.2-3など上下動が見られる観測孔もあるが、概ね横ばい又は低減傾向が継続している。
- 全β濃度は、最も高いNo.2-5の東側に位置するNo.2-3で上昇傾向が継続している。

- H-3濃度は、全観測孔で告示濃度60000Bq/Lを下回り、横ばい又は低減傾向が継続している。
- 全β濃度は、No.3-4で6月に上昇が見られたが、No.3-3に比べれば低い濃度。全体的に横ばい又は低減傾向が継続している。

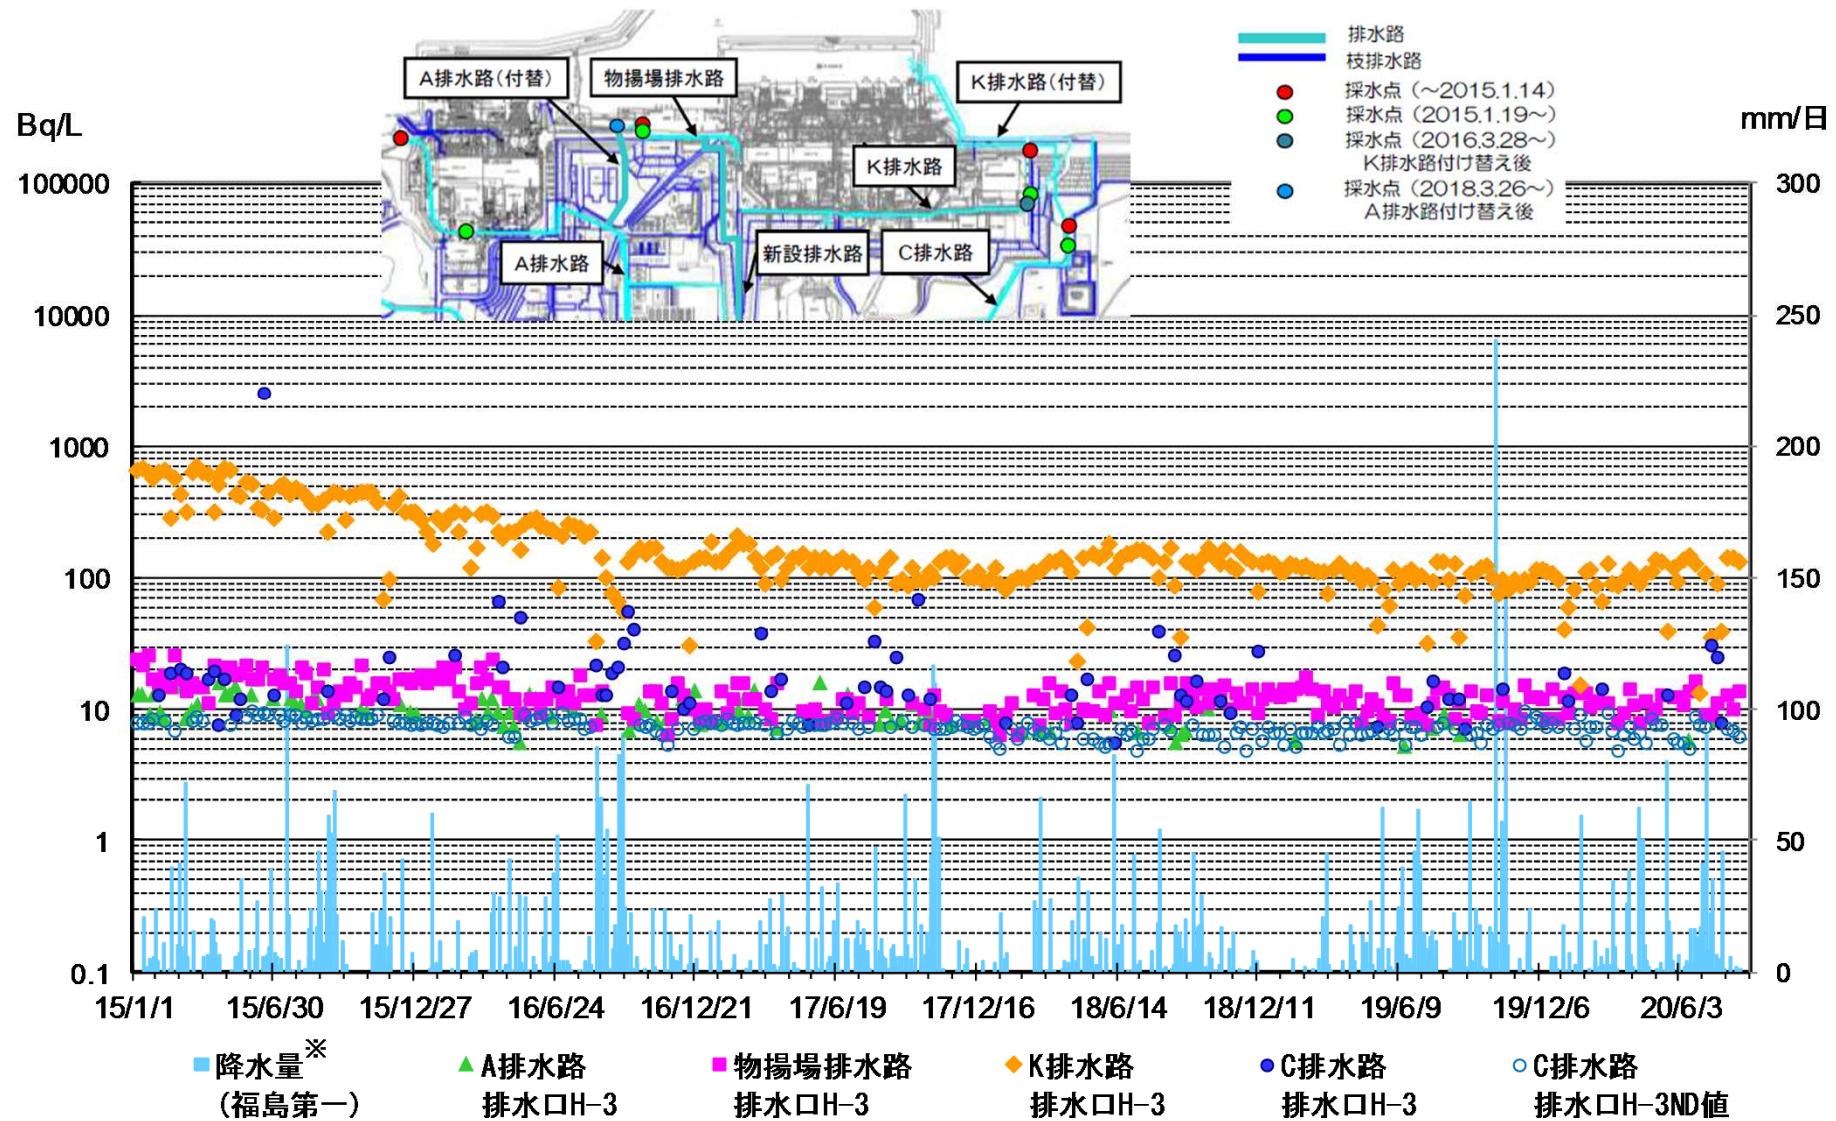
# 排水路の排水の濃度推移 (H-3)

- 道路・排水路の清掃を実施中、排水路及び枝管に浄化材を設置中。
- Cs-137濃度、全 $\beta$ 濃度は横ばい傾向にあるが、降雨時に上昇する傾向にある。
- H-3濃度は低下傾向にあったが、2017.9以降横ばい傾向となっている。

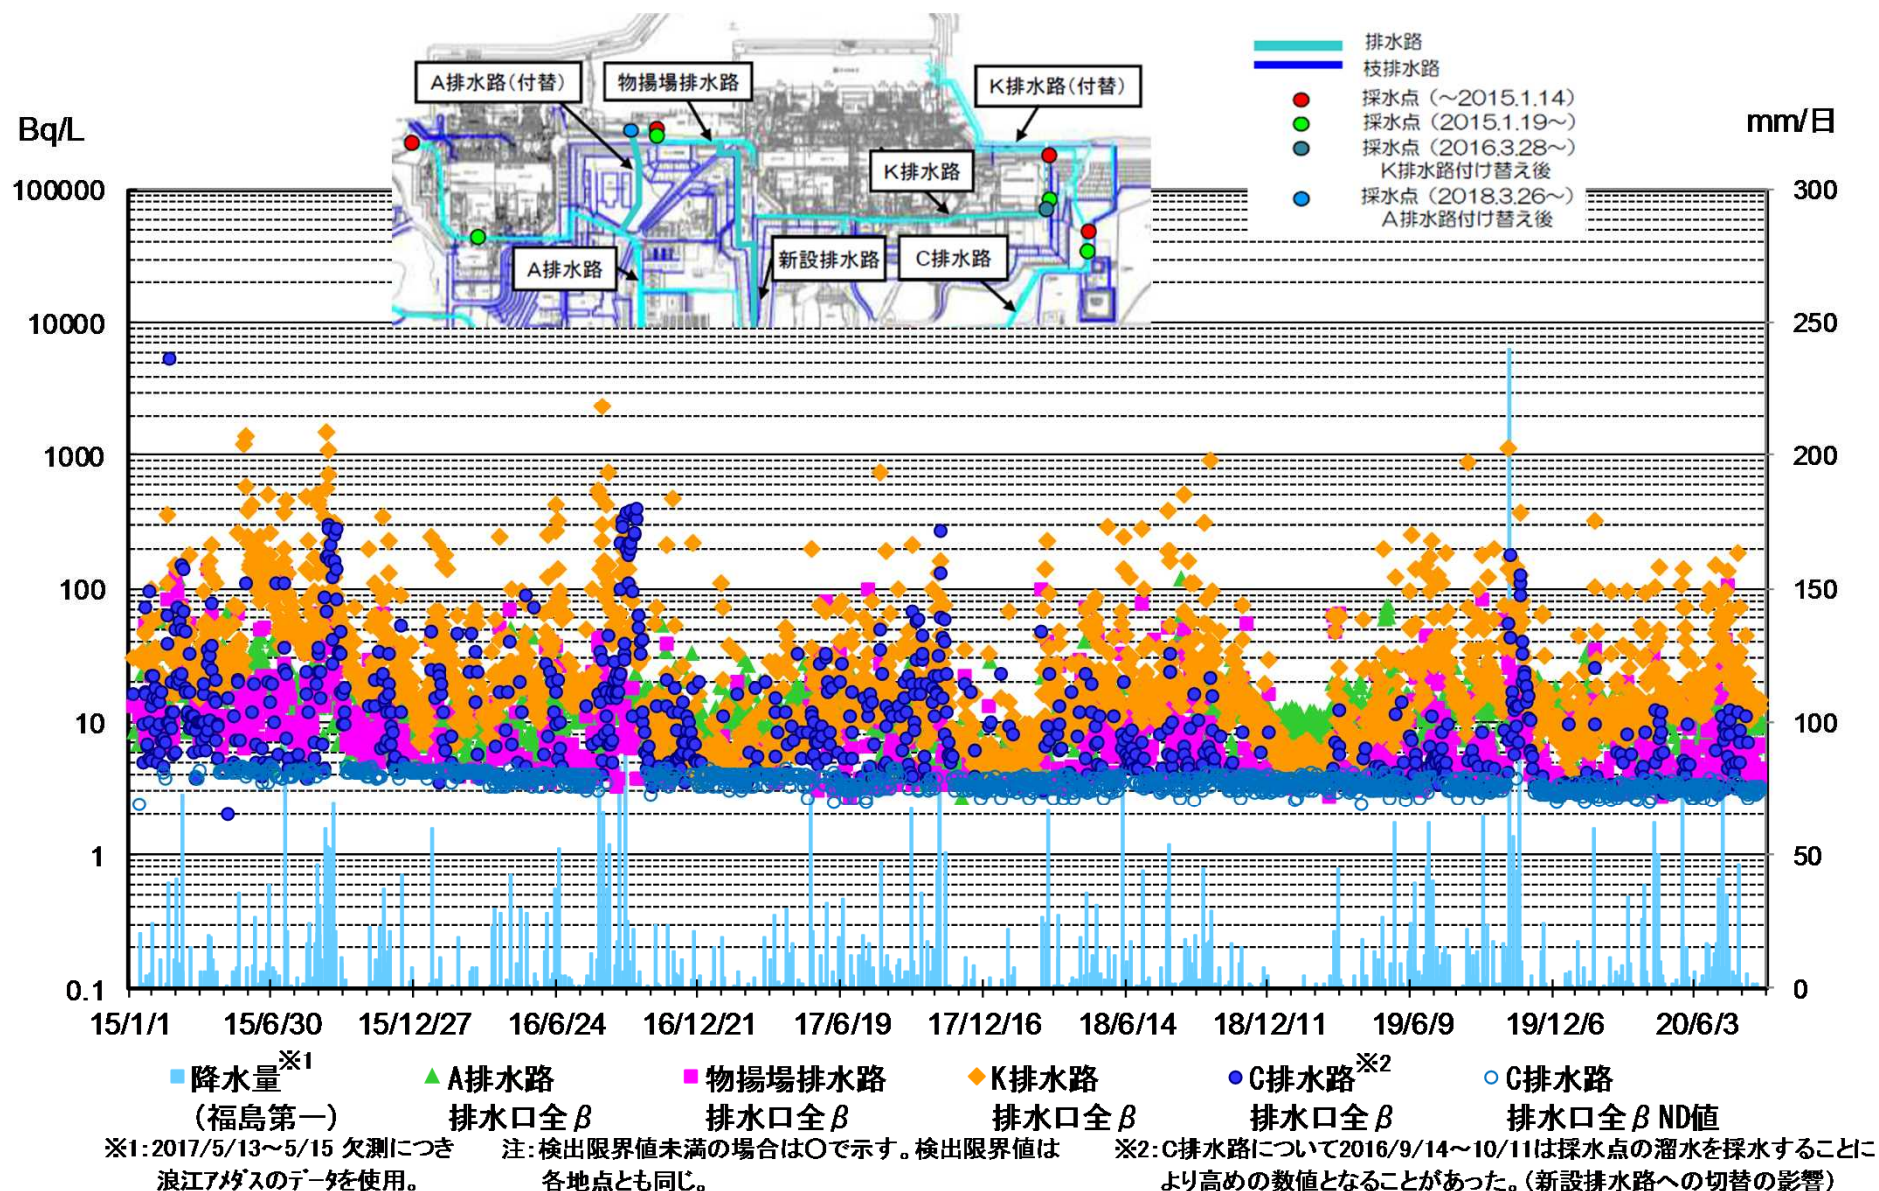
# 排水路の排水の濃度推移 (全β)

- 道路・排水路の清掃を実施中。
- 全体的に横ばい傾向にある。
- Cs-137濃度、全 $\beta$ 濃度は降雨時に上昇する傾向にある。

- 道路・排水路の清掃を実施中。
- 全体的に横ばい傾向にある。
- 全 $\beta$ 濃度は降雨時に上昇する傾向にある。

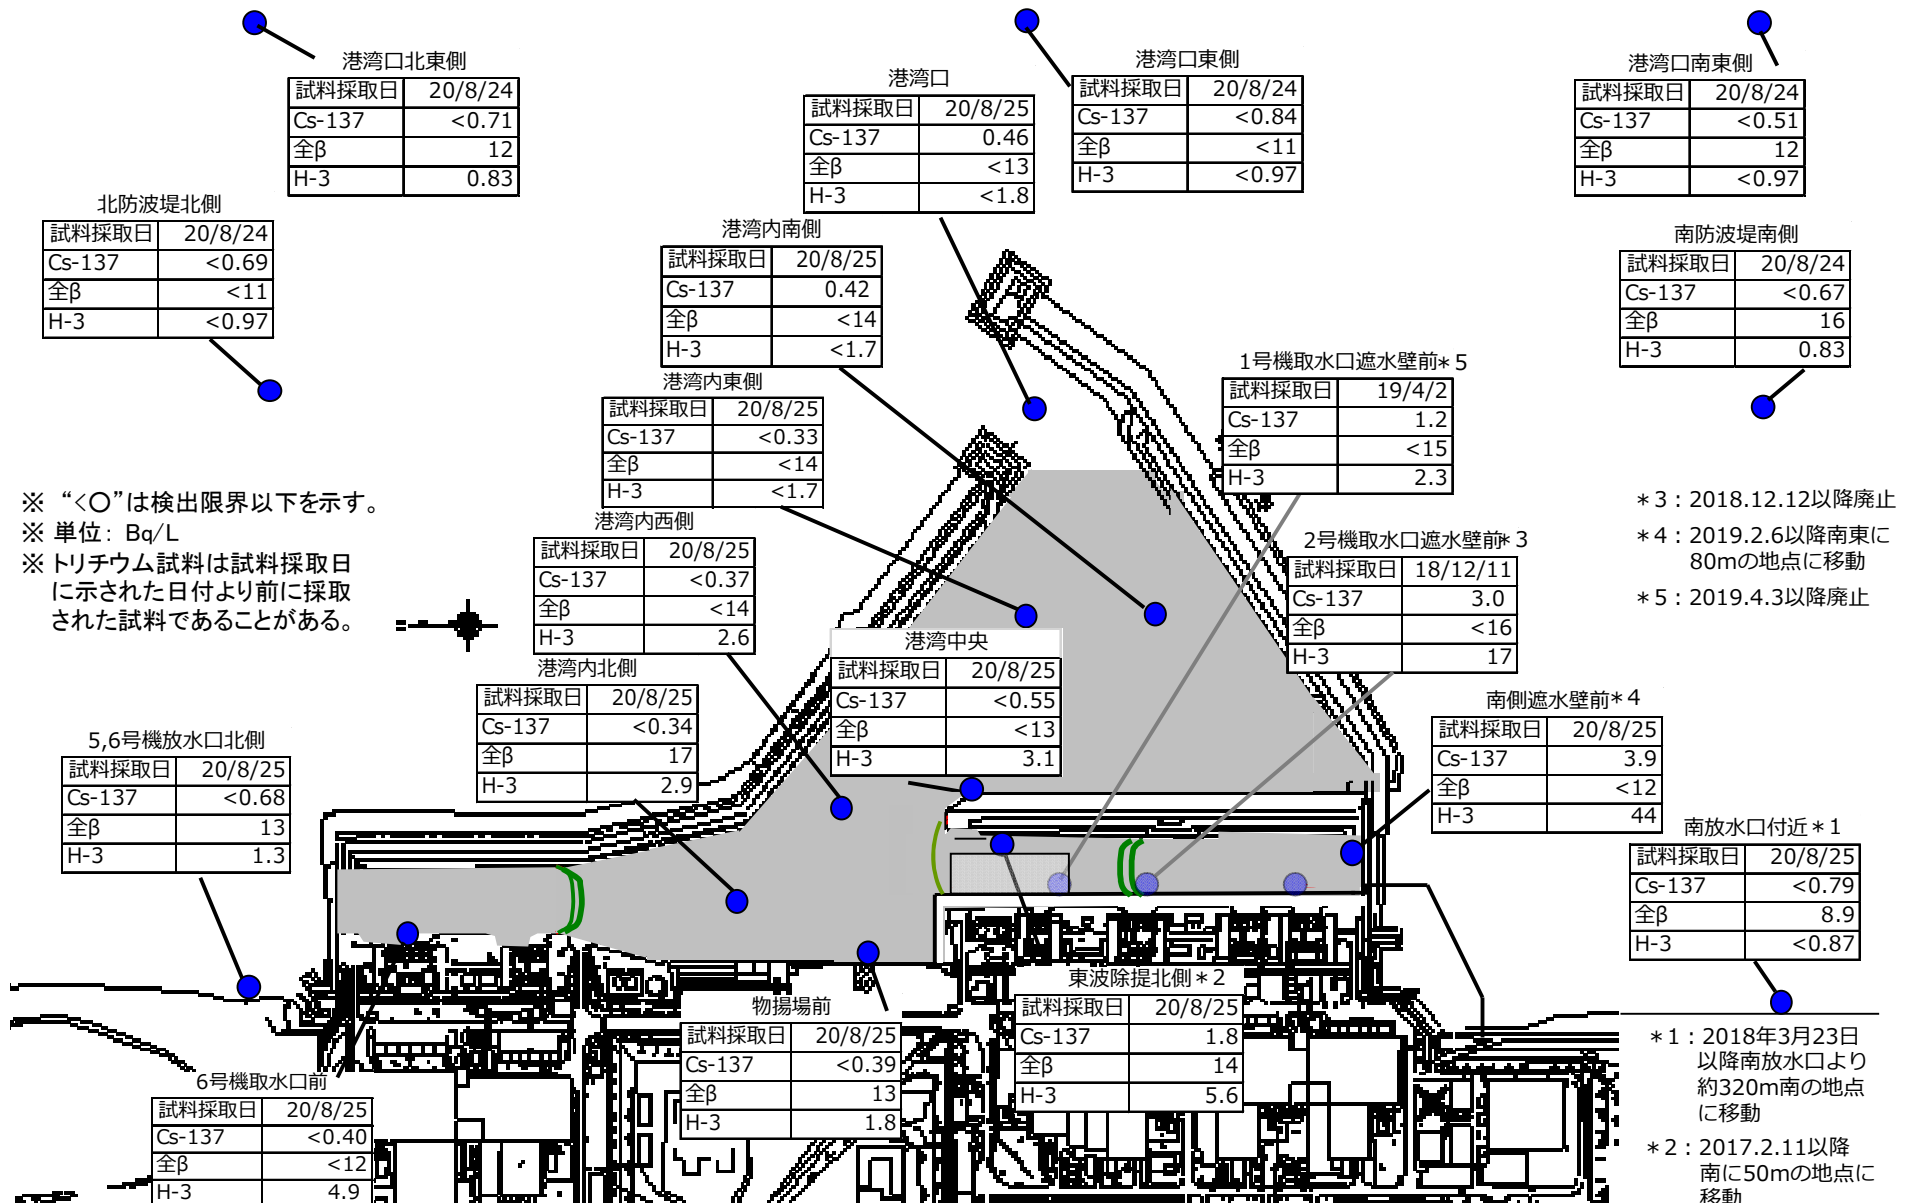
# 港湾内外の海水濃度

- 告示濃度未満で推移しているが、降雨時にCs-137濃度、Sr-90濃度の上昇が見られる。
- 海側遮水壁鋼管矢板打設・継手処理の完了後、濃度の低下が見られる。
- メガフロート関連工事によりシルトフェンスを開渠中央へ移設した2019.3.20以降、Cs-137濃度について、南側遮水壁前が高め、東波除堤北側が低めで推移している。

- 告示濃度未満で推移しているが、降雨時にCs-137濃度、Sr-90濃度の上昇が見られる。
- 1 ～ 4 号機取水路開渠内エリアより低いレベルとなっている。
- 海側遮水壁鋼管矢板打設・継手処理の完了後、濃度の低下が見られる。

- 海側遮水壁鋼管矢板打設・継手処理の完了後、Cs-137濃度、Sr-90濃度の低下が見られ、低い濃度で推移していて変化は見られていない。
