# 2号機原子炉注水停止試験結果

2020年10月29日

東京電力ホールディングス株式会社

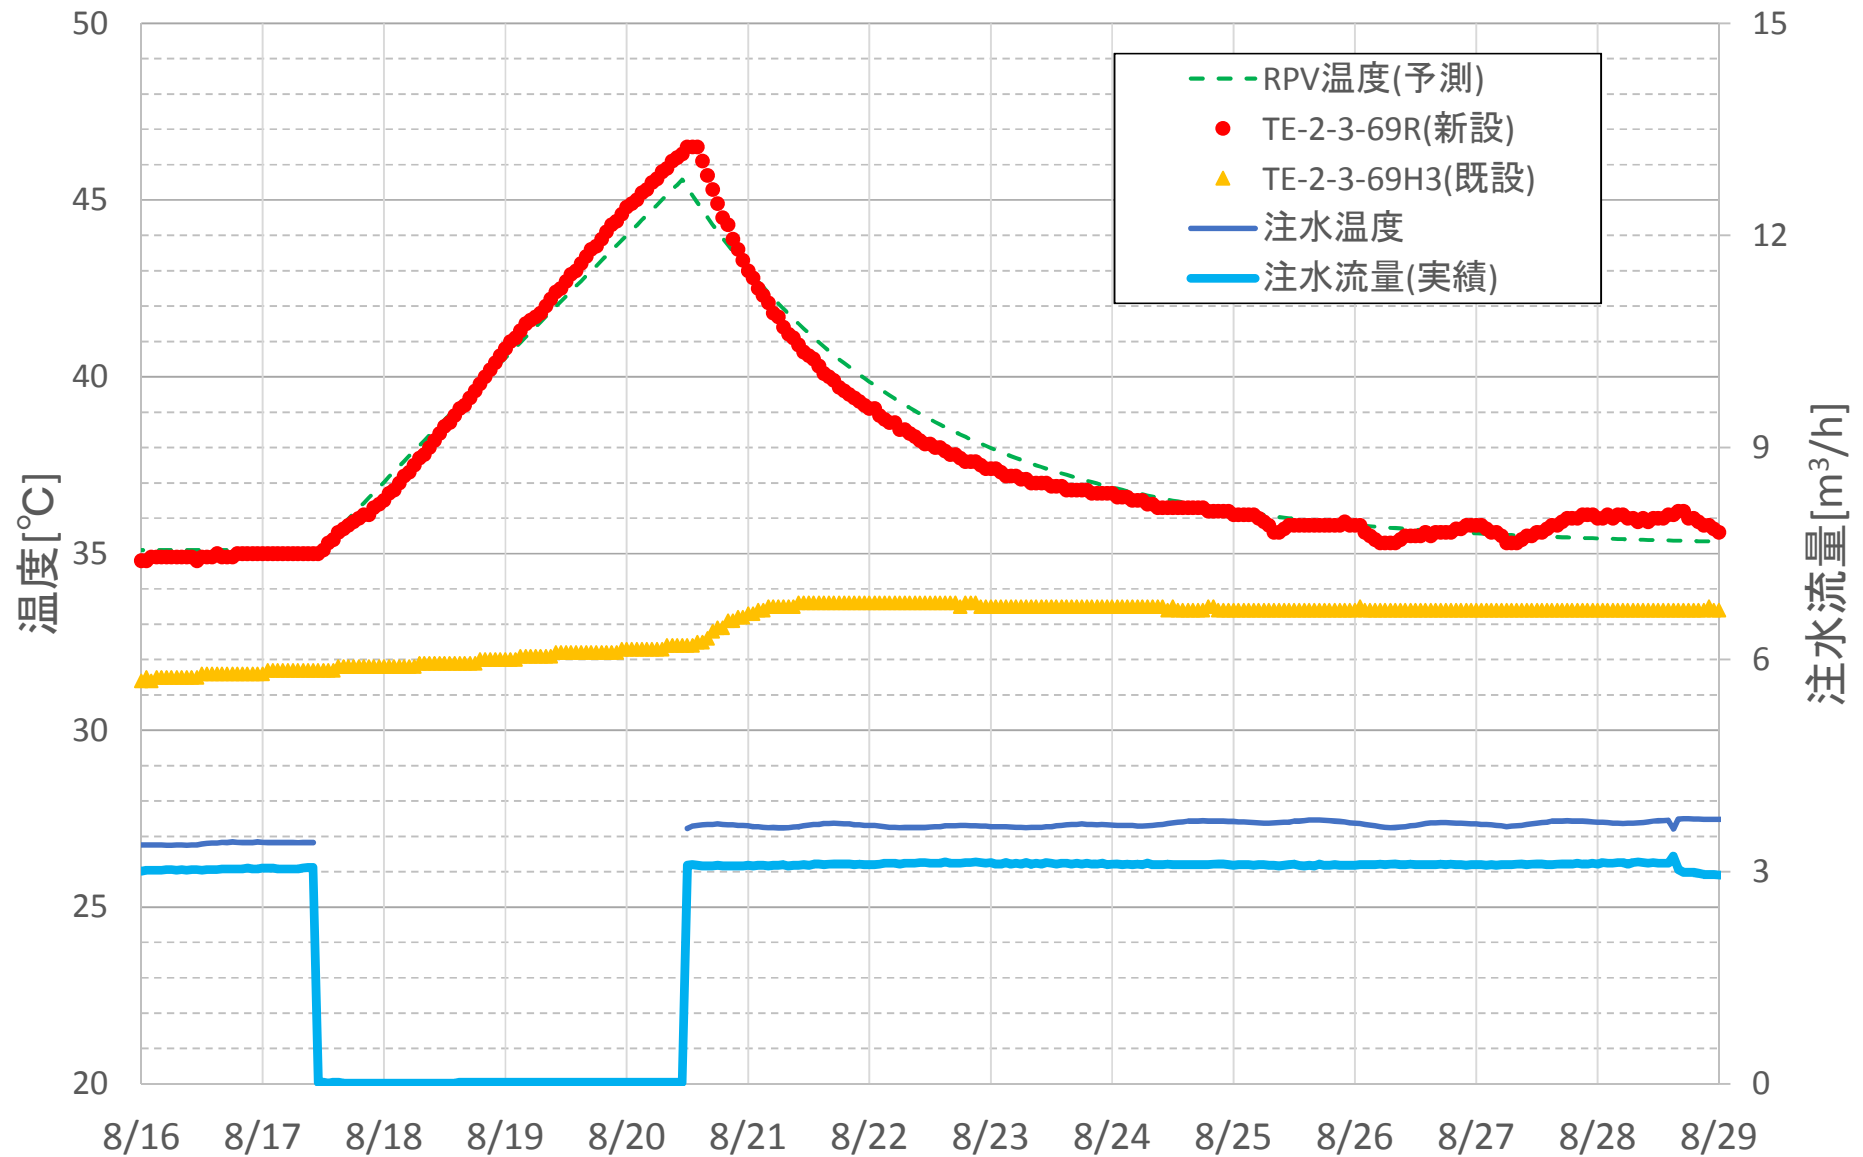
# (参考) RPV底部温度の推移 (実測値)

- TE-2-3-69R（新設）：温度上昇は予測評価と比較して若干高かったもののよく一致。
- TE-2-3-69H3（既設）：TE-2-3-69Rと比べ注水停止中の温度上昇は緩やか（予測評価ほどの温度上昇なし）。
- 両者の挙動の違いは昨年度試験と同様。

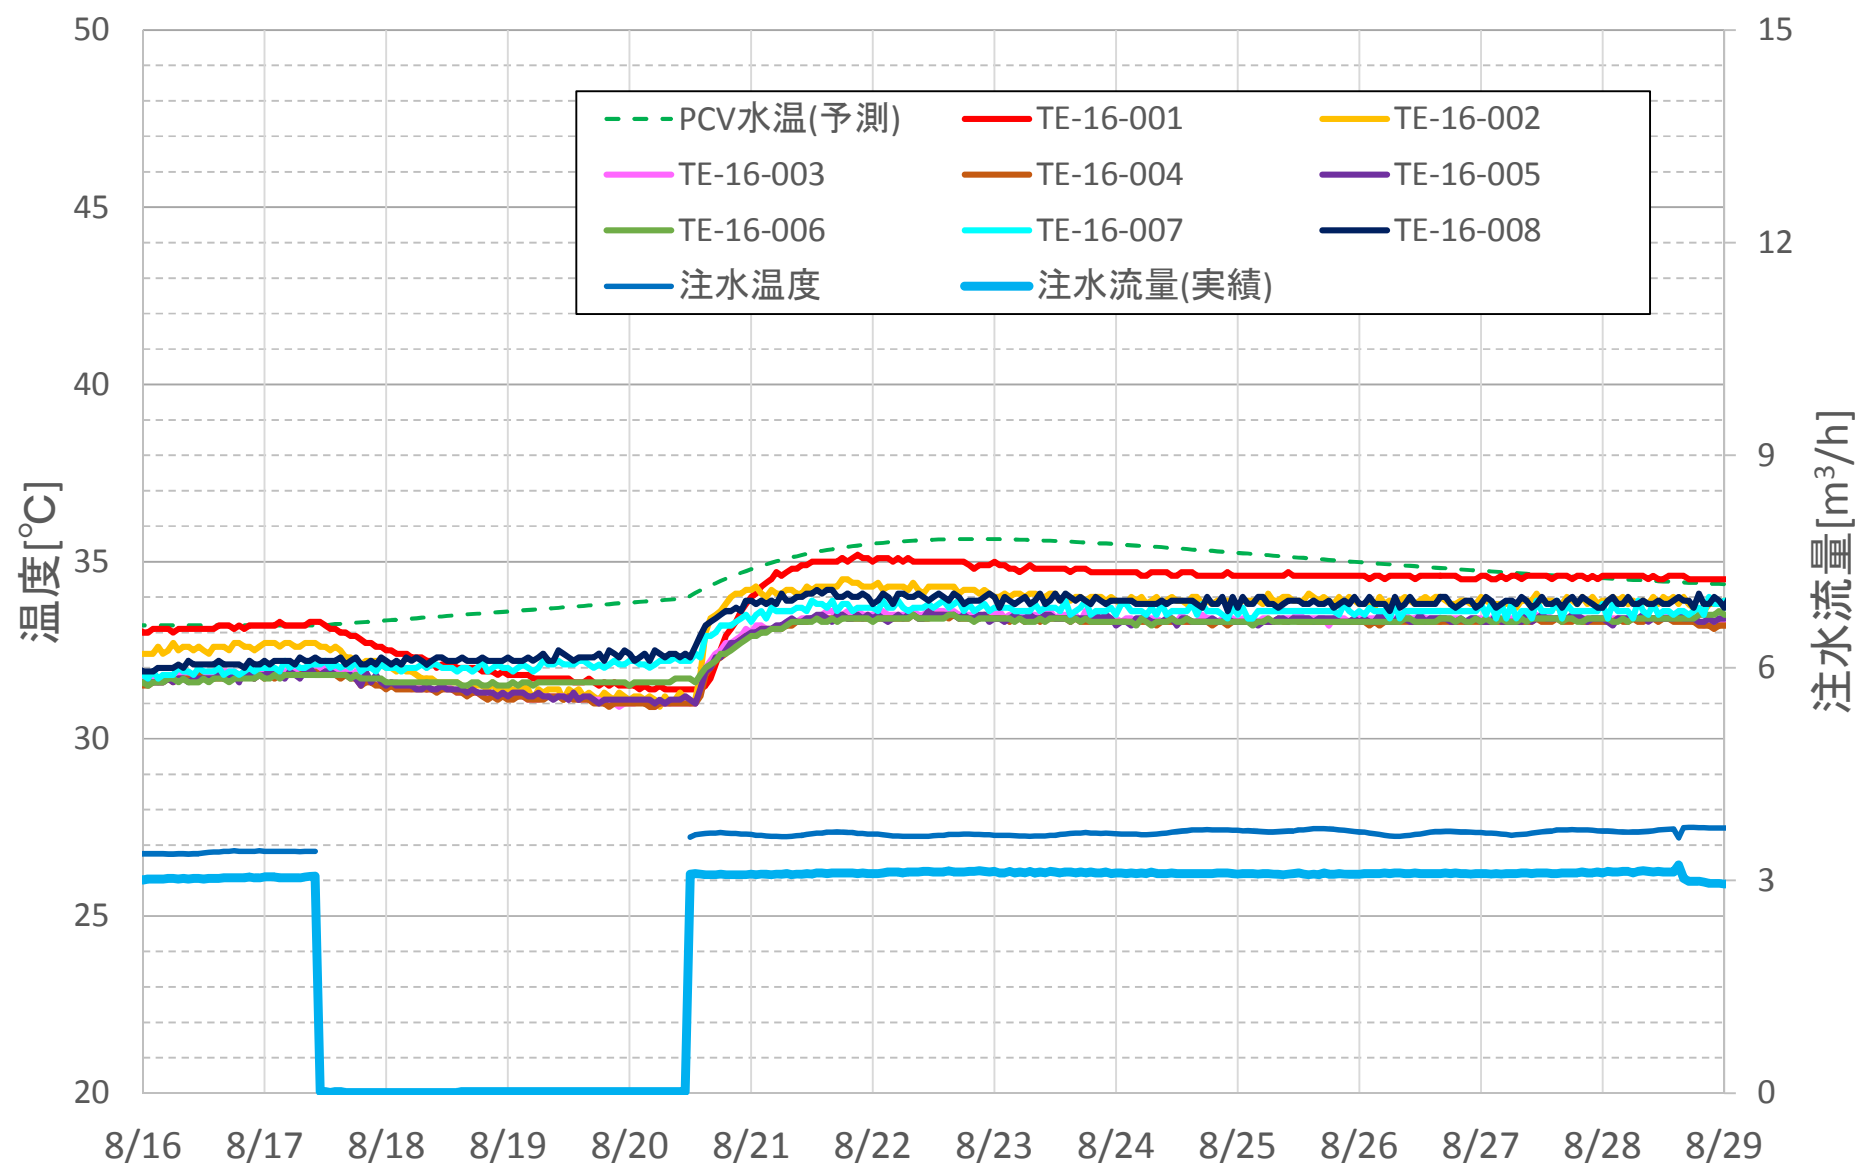
# (参考) PCV温度(新設)の推移 (実測値)

- TE-16-001・002：試験期間を通じて水没。温度低下が大きい。
- TE-16-003～005：水面に近い気相温度を測定。温度低下が小さい。
- TE-16-006～008：ほとんど変化せず。
- 注水再開後はいずれの温度も上昇。TE-16-001は上昇開始が少し遅い。

- 今回の試験では、注水再開後の温度上昇量が大きい。これは、注水停止期間が延びたため、注水再開による熱移動が大きかったことによるものと推定。
- 注水再開後、TE-16-001の温度上昇が若干遅い。これは、001がPCV最深部に設置されていて、水温変化への追従が002に比べ遅くなることによるものと推定。

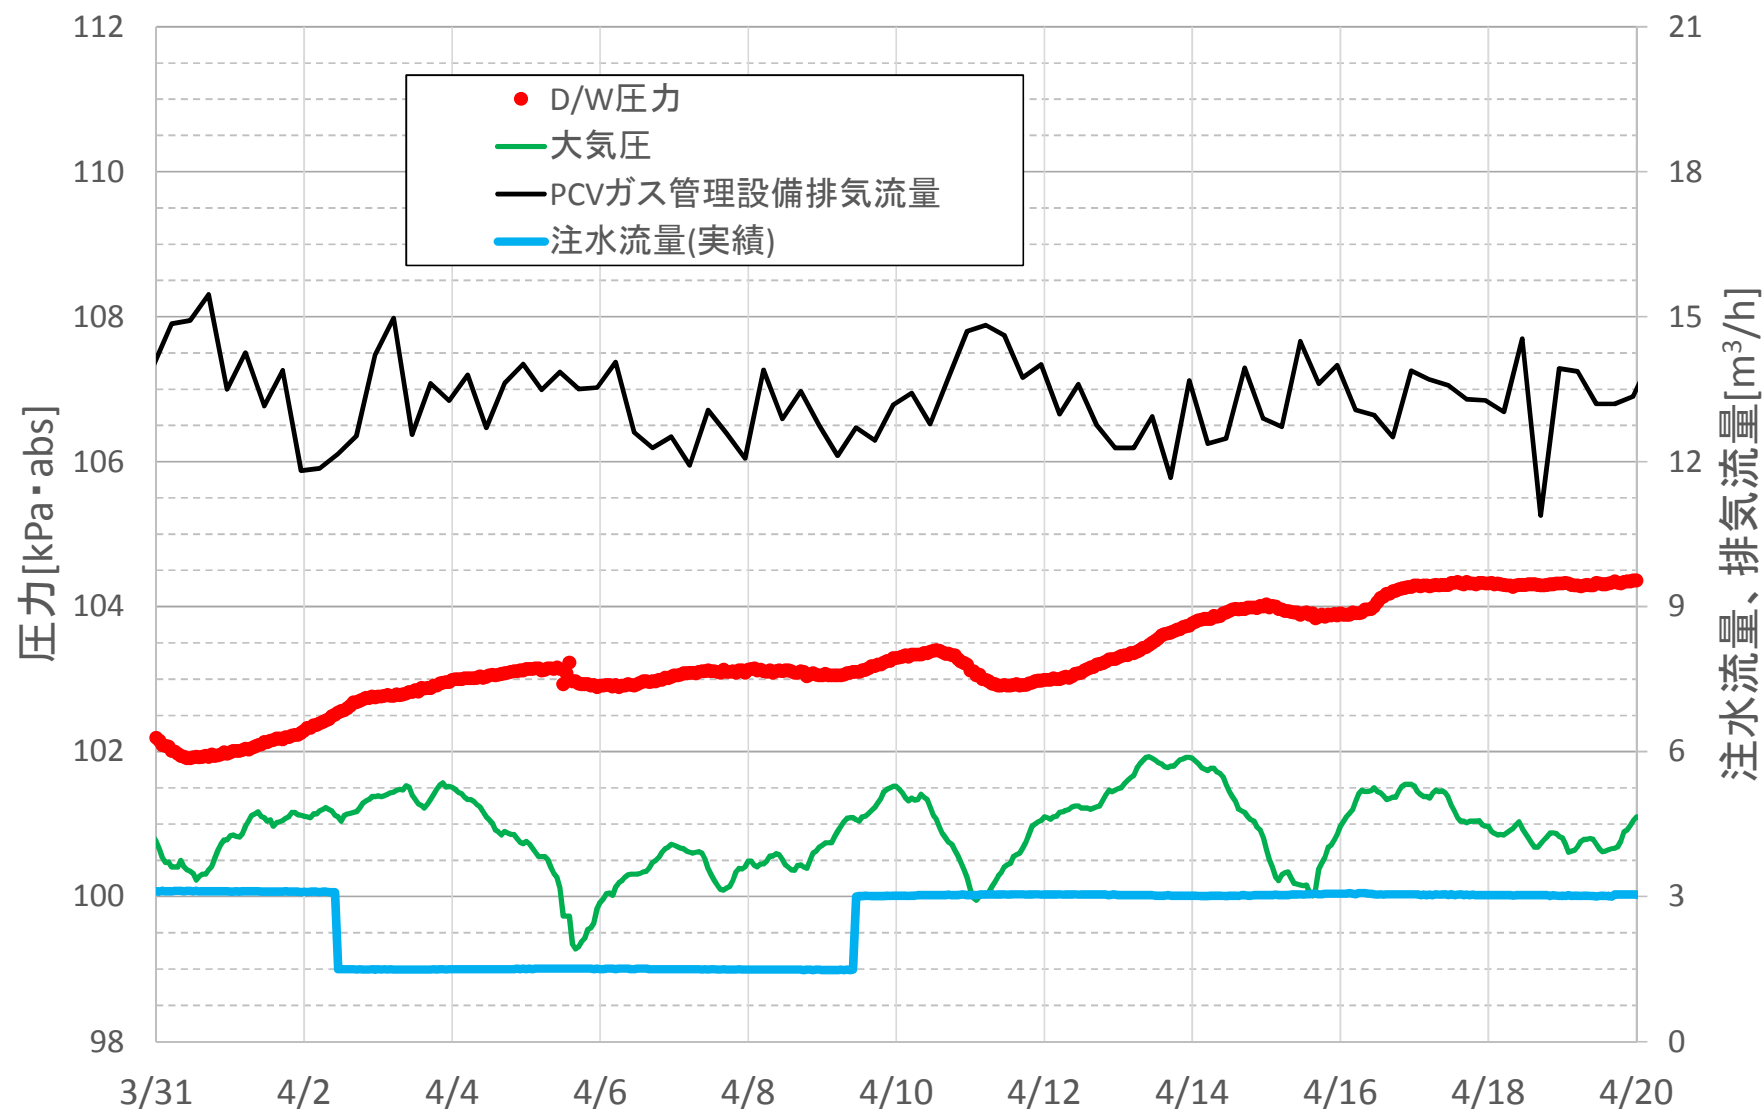
■ STEP 1（注水量低減）：注水量低減に伴うD/W圧力変動は認められず。

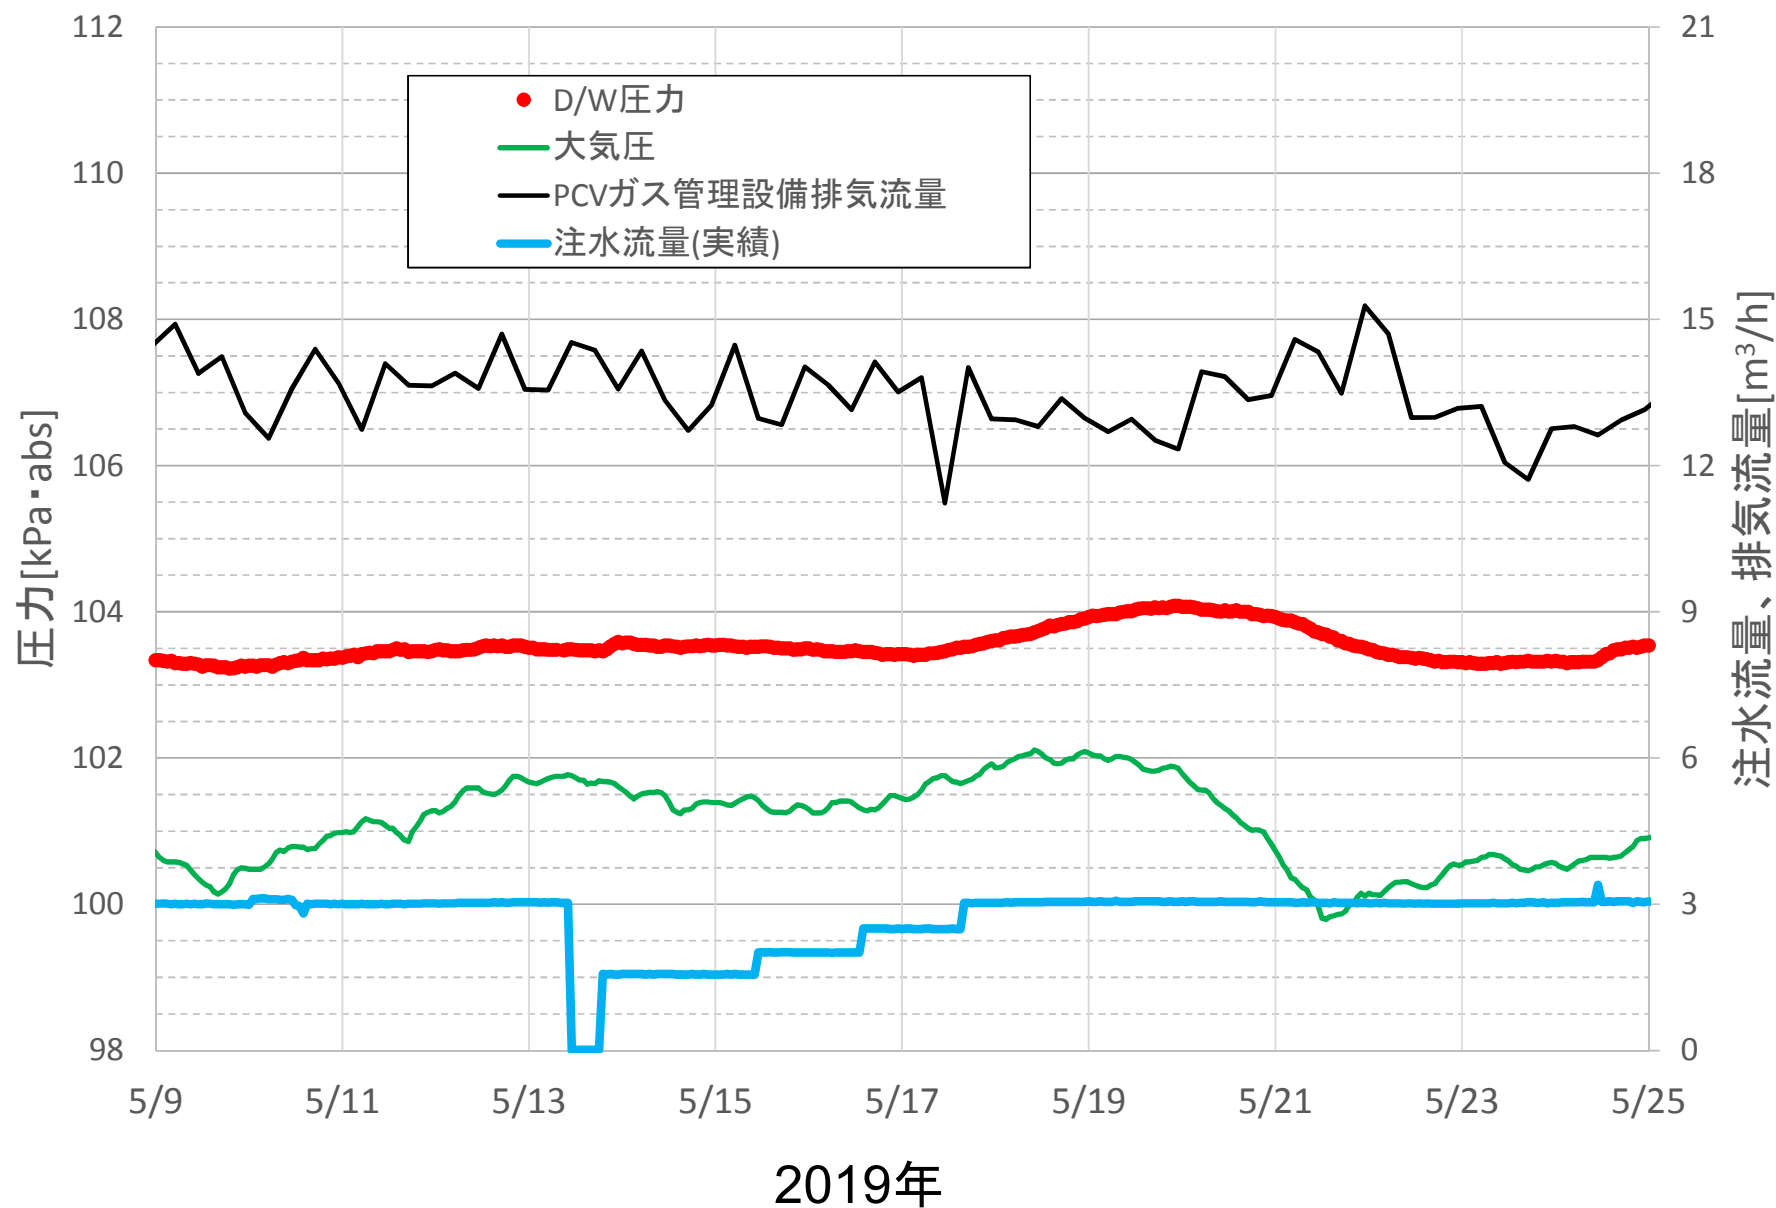
■ STEP 2（注水停止）：注水停止に伴うD/W圧力変動は認められず。

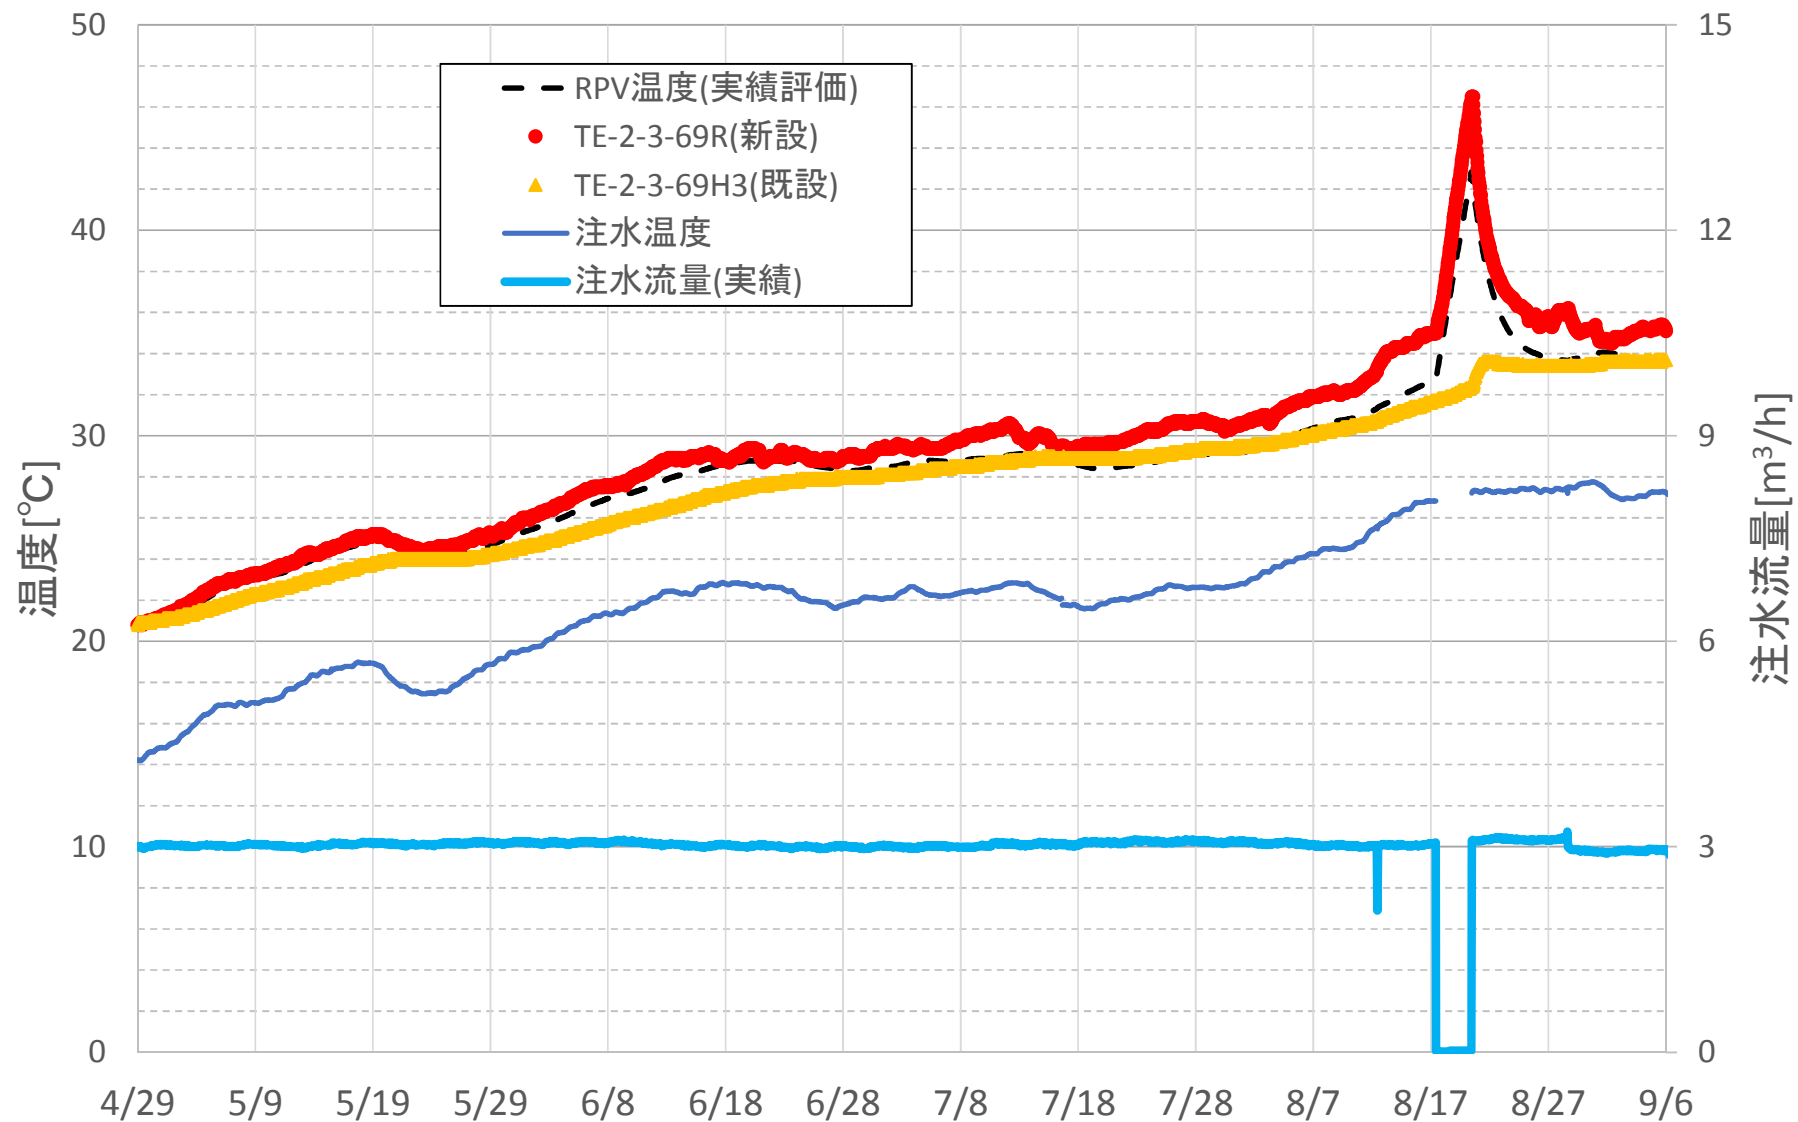
- より長期間のRPV底部温度の挙動も再現できている。

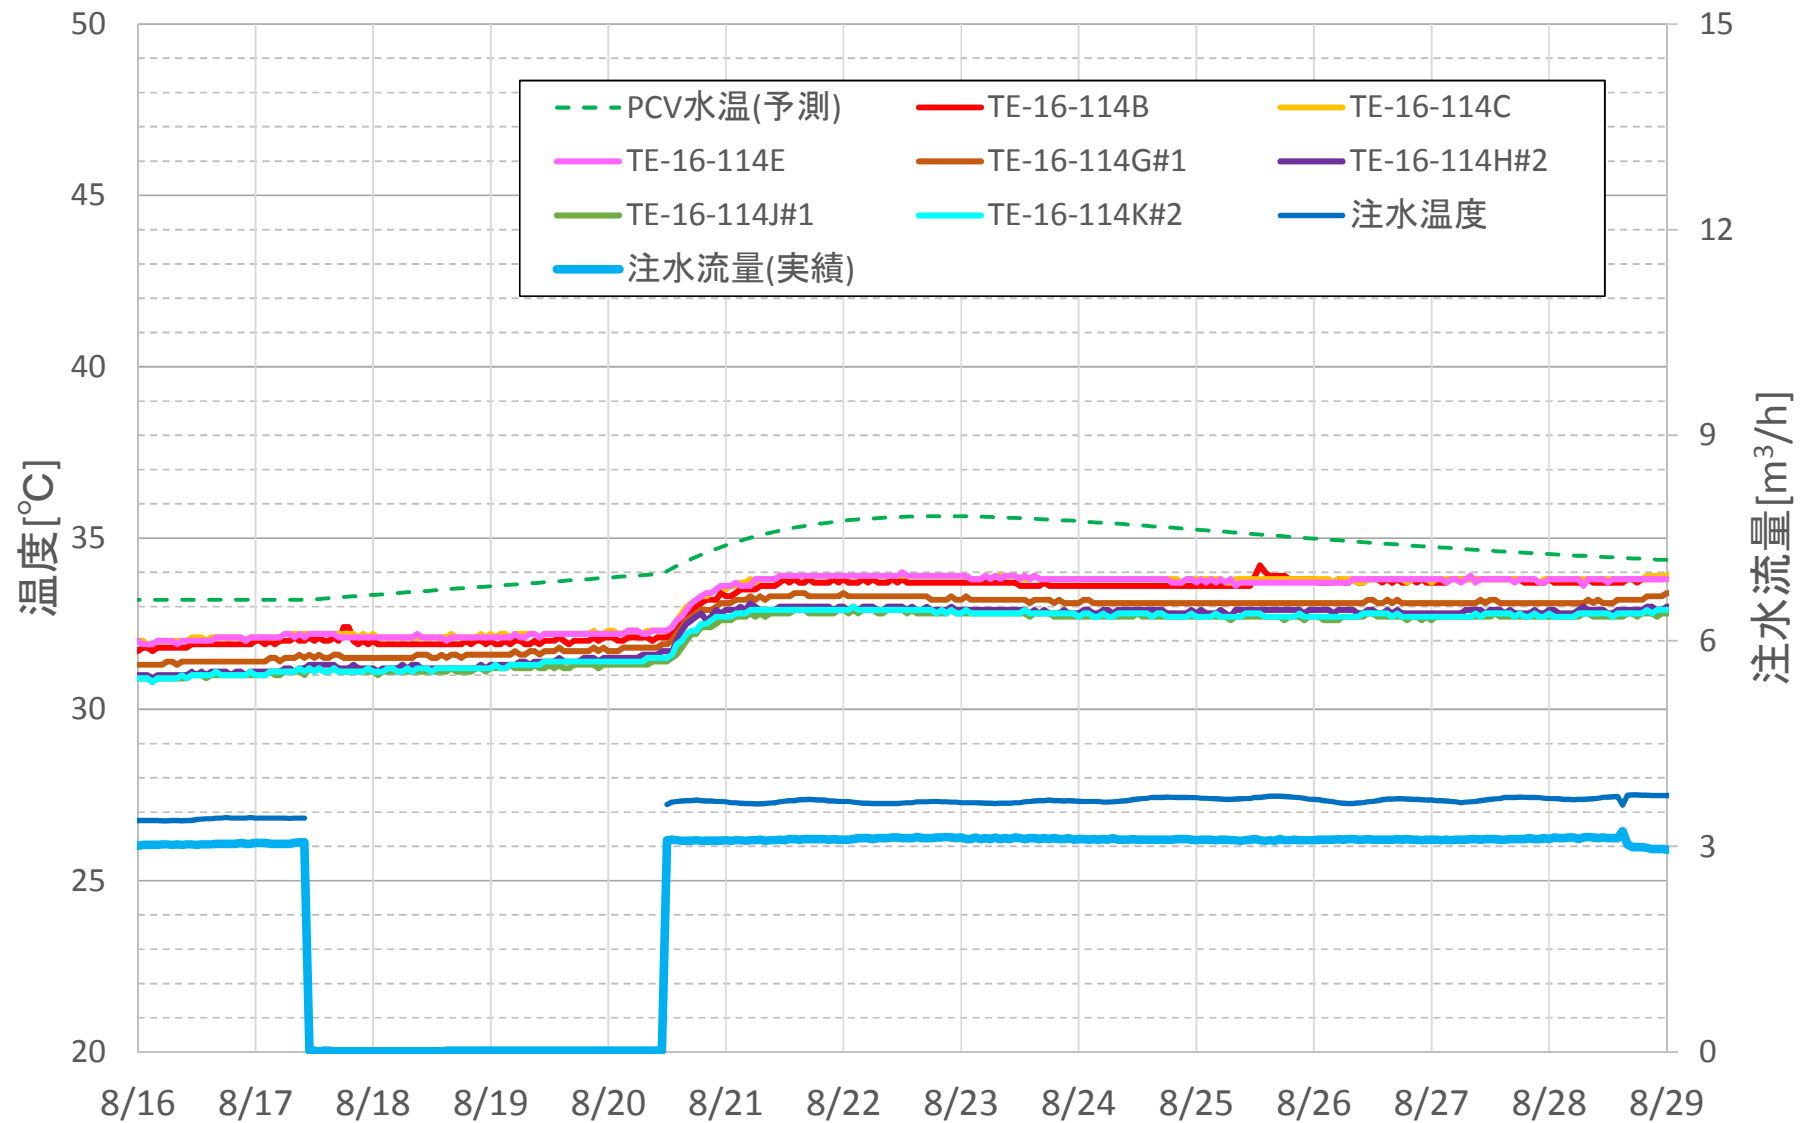
## (参考)PCV温度(既設)の推移 (実測値)

- PCV新設温度計のTE-16-007、008と同様の傾向であった。

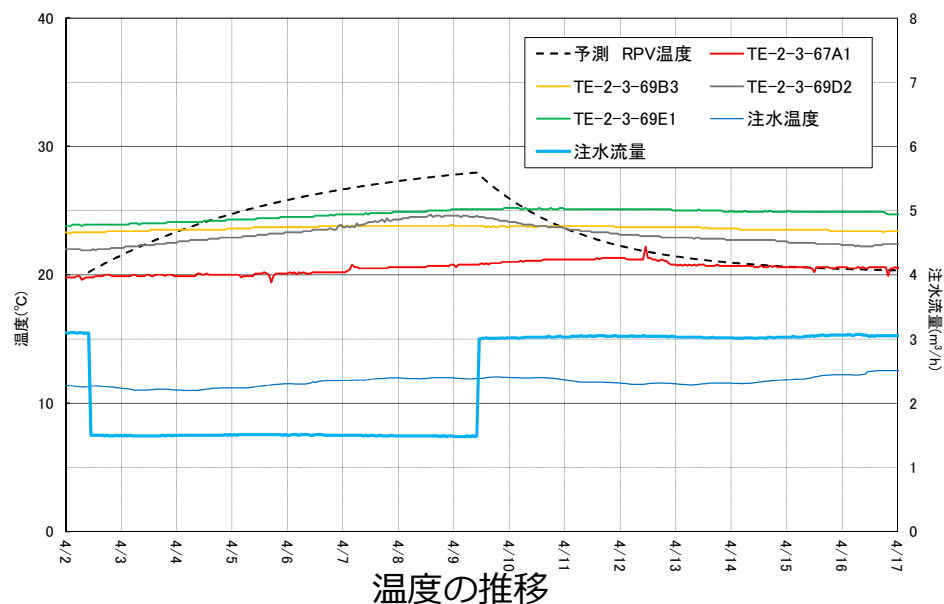
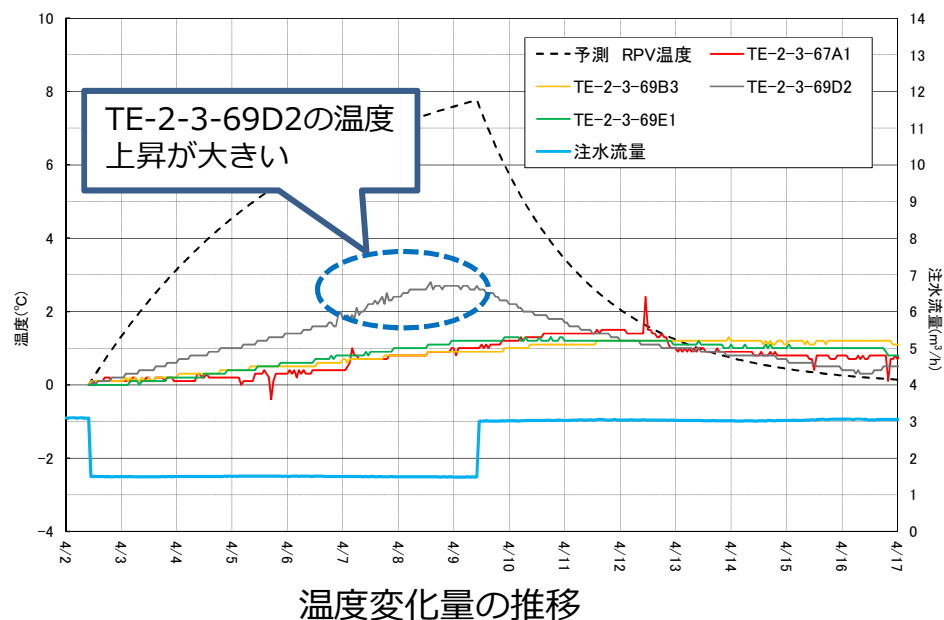
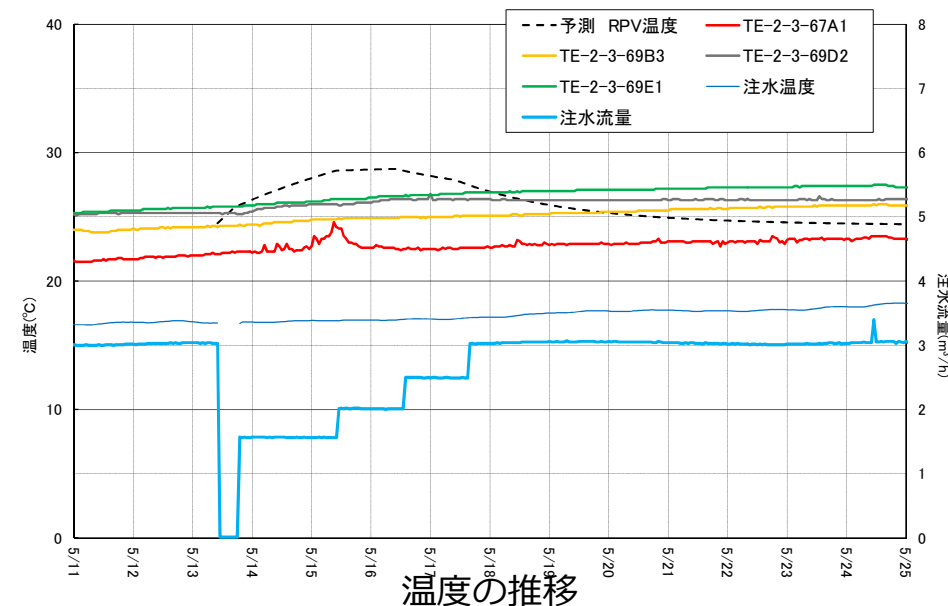
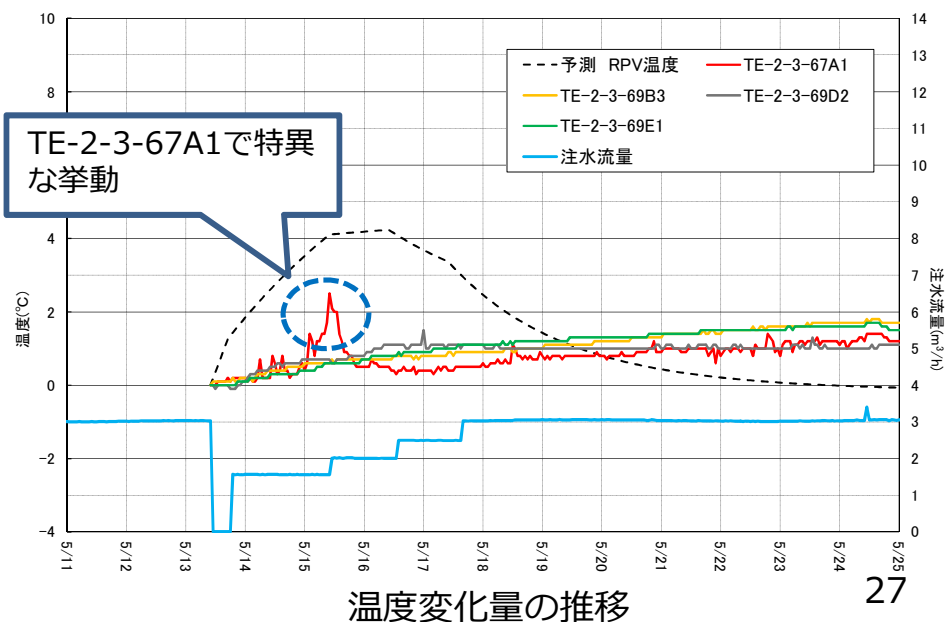
# (参考) 昨年度試験時挙動：RPV上部温度

- ✓ STEP1の69D2の温度上昇幅が大きい
- ✓ STEP1で、69D2以外は、PCV気中温度よりも温度上昇は小さかった

- ✓ 69D2の温度変化が、他の温度計と比較して大きいことについては、69D2の方位に熱源（燃料デブリ、FPの付着等）が存在している可能性
- ✓ 69D2（N4Bノズル）の方位でRPV内外へ気流が形成されている可能性

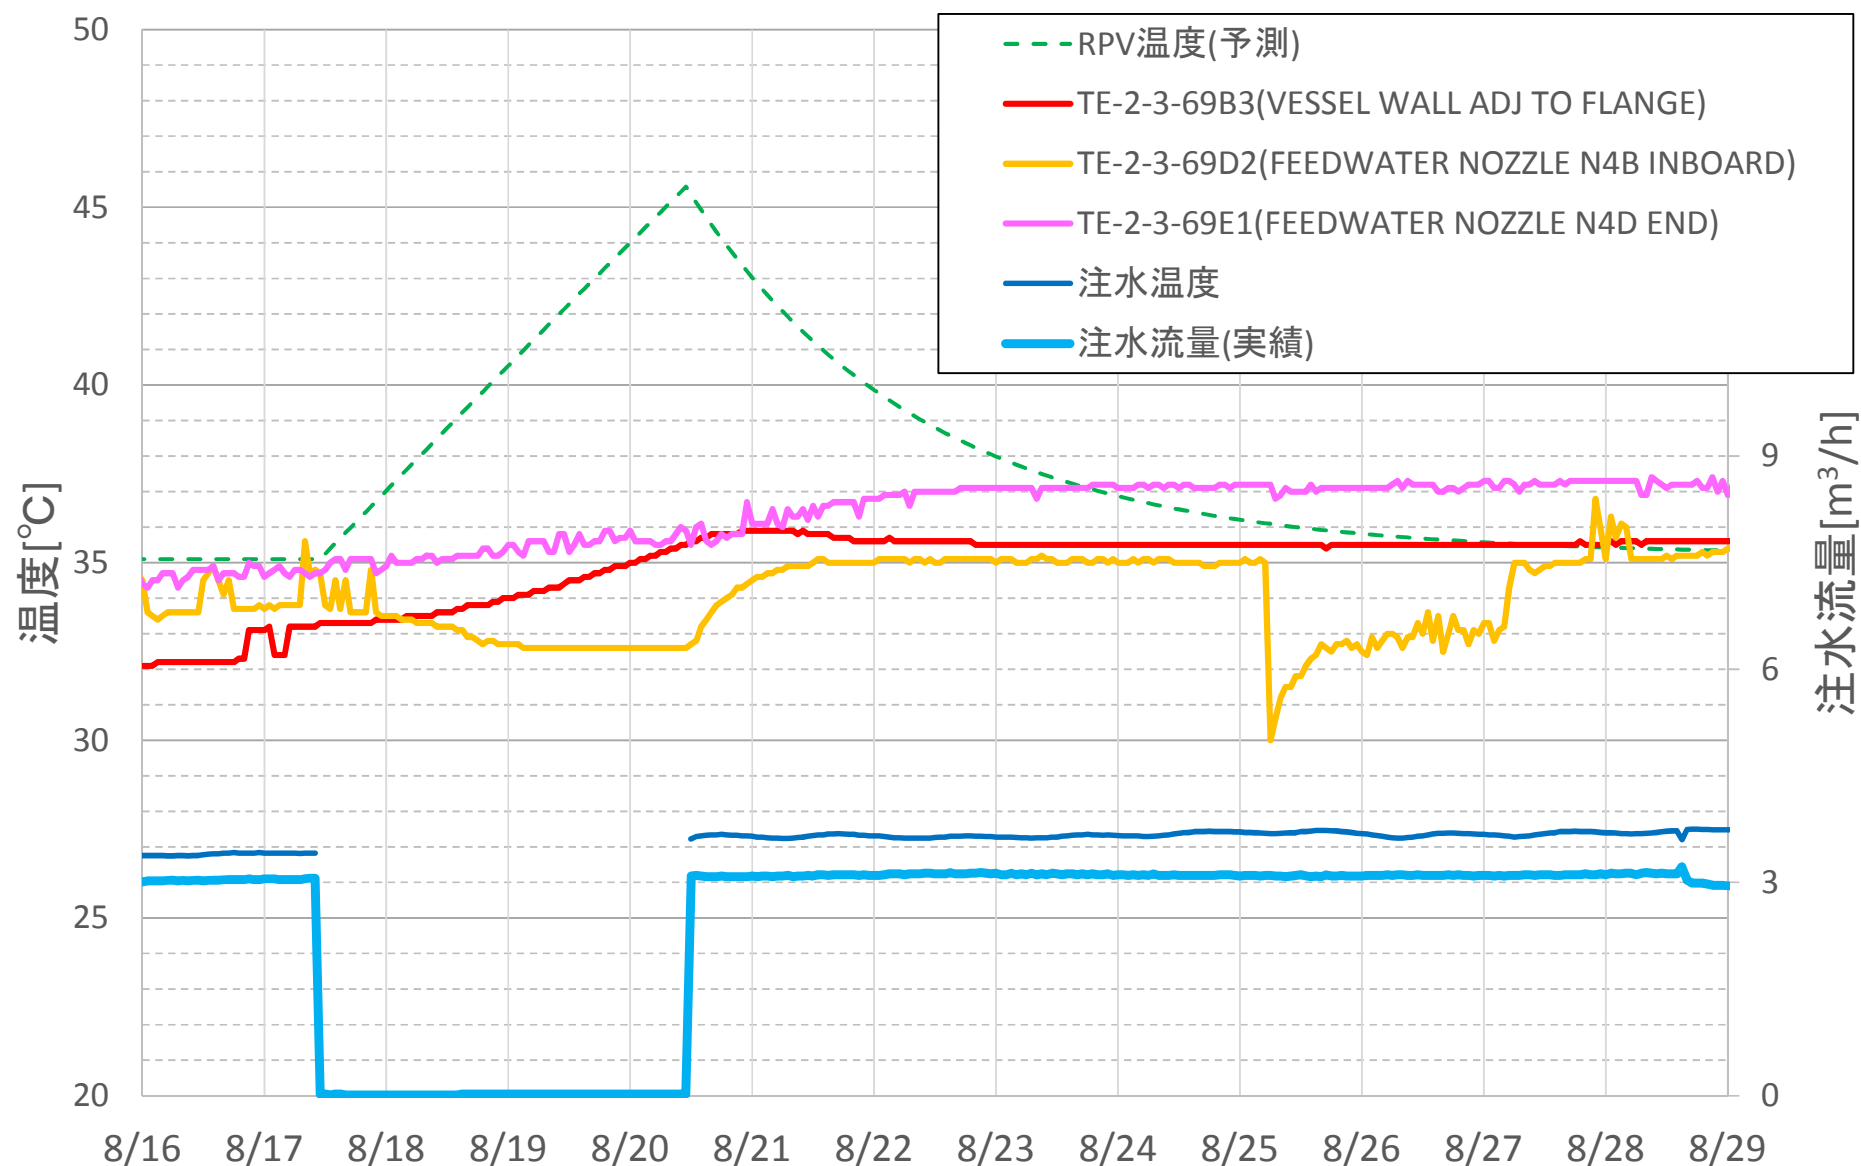
## (参考) RPV上部温度の推移 (実測値)

- TE-2-3-69B3 : 温度上昇が大きい。
- TE-2-3-69D2 : 注水停止中は温度低下し、注水再開で温度上昇。8/25以降に特異的な挙動あり。

- 69D2は、昨年度試験の注水量低減で温度上昇が大きく、下記のとおり考察。下記の考察に基づく、注水停止で温度上昇すると考えられるが、異なる傾向であり、引き続き検討していく。
- 69B3、69E1については、温度上昇しており、RPVの温度上昇による影響の可能性。

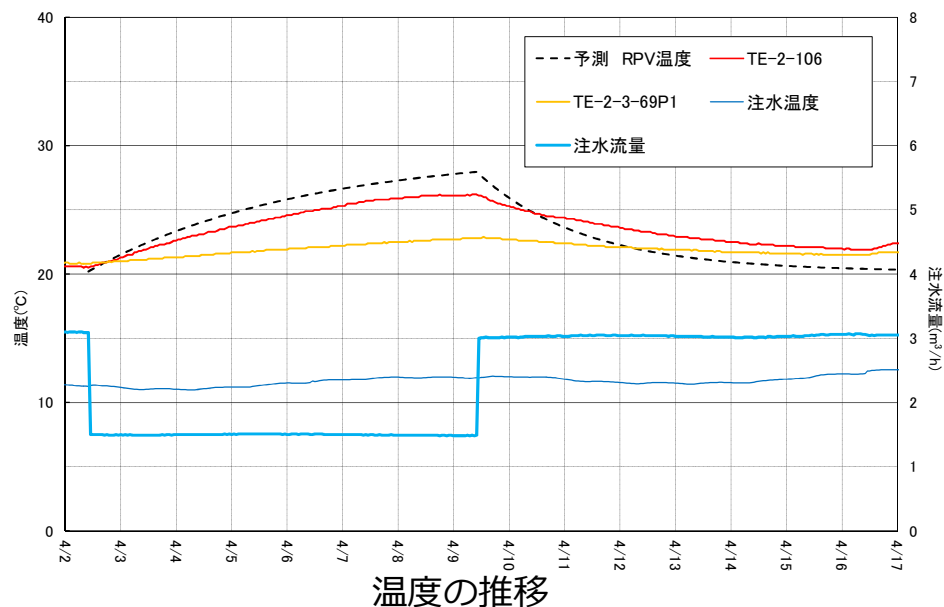
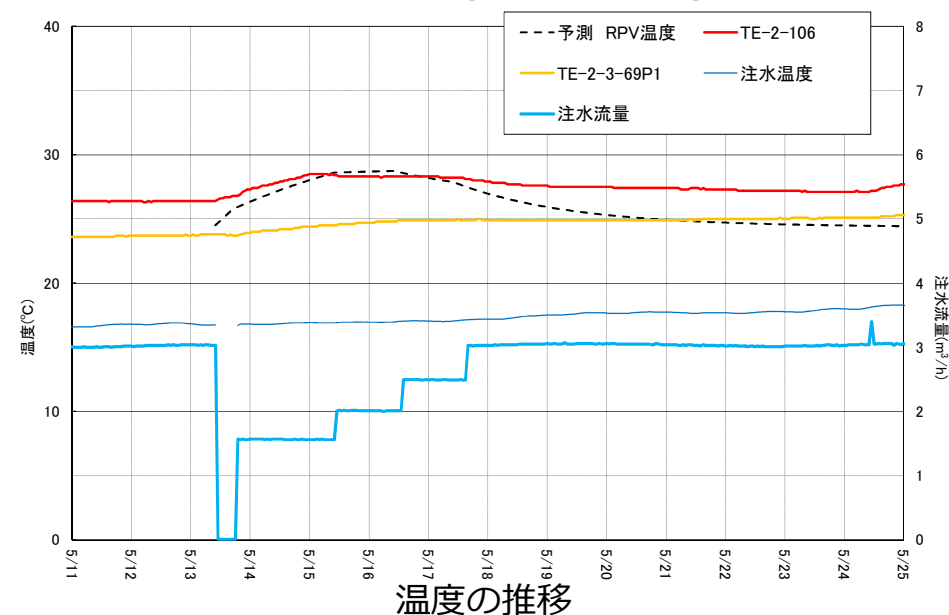
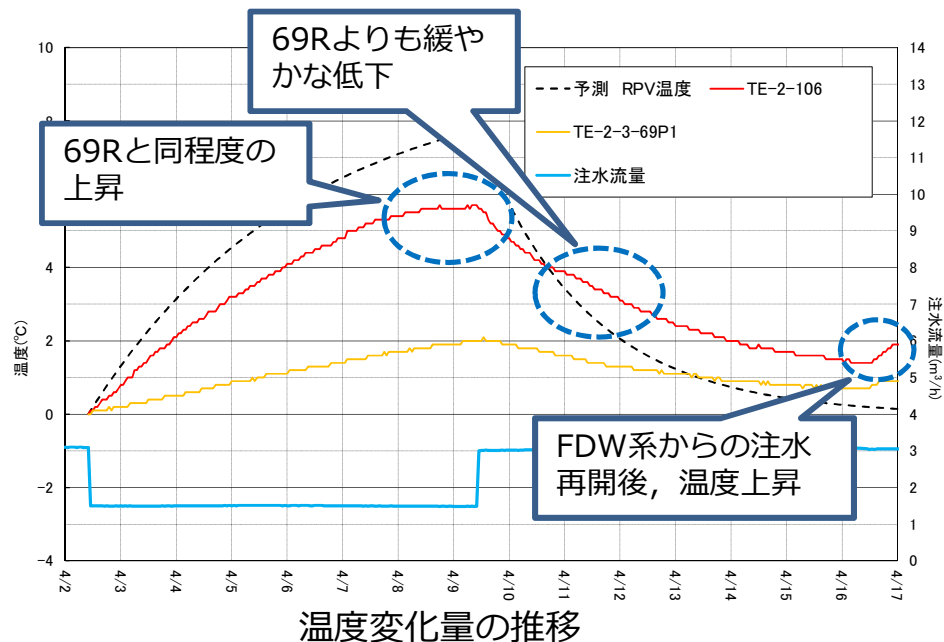
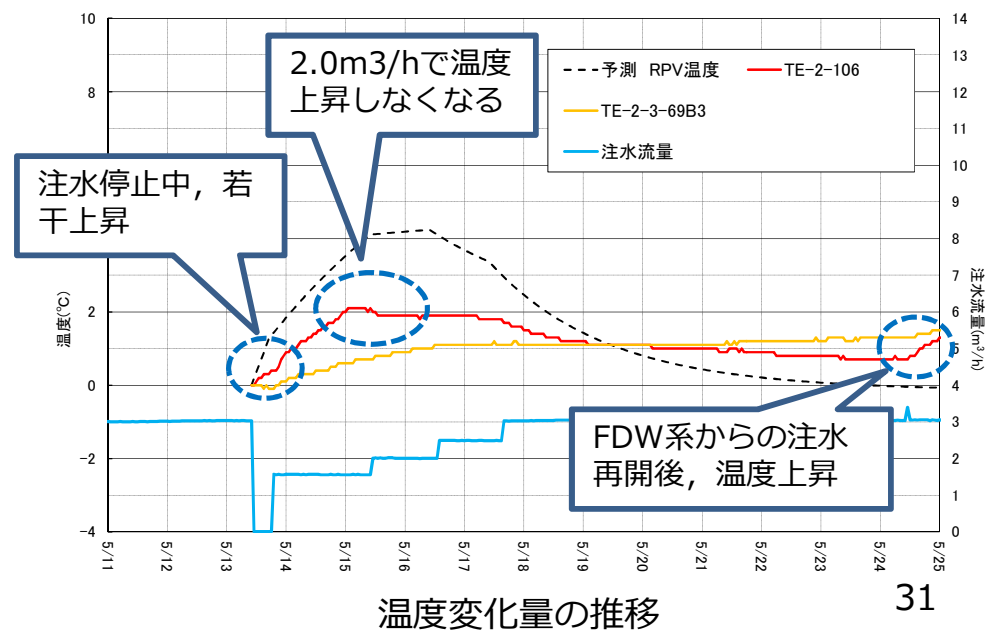
# (参考) 昨年度試験時挙動：その他のRPV温度

- ✓ TE-2-106は、RPV下部ドレンから流れてくる水の温度の影響を受けている可能性がある。
- ✓ STEP1で注水再開後の温度低下が、TE-2-3-69Rよりも緩やかなのは、RPV下部ドレン配管内に流れる水が一定量と想定され、流量を増やしても配管内の水の置換が制限され、温度低下が遅くなっている可能性。
- ✓ TE-2-106は、FDW系注水再開後温度上昇しているのは、CS系からの水が減り、RPV下部の中心付近にあるRPV下部ドレンに流れる水の温度が上昇している可能性
- ✓ TE-2-106は、注水停止中は、水の流れがなくなり、温度があまり変化せず、注水再開で、温められていた水が流れ、温度が上昇した可能性。

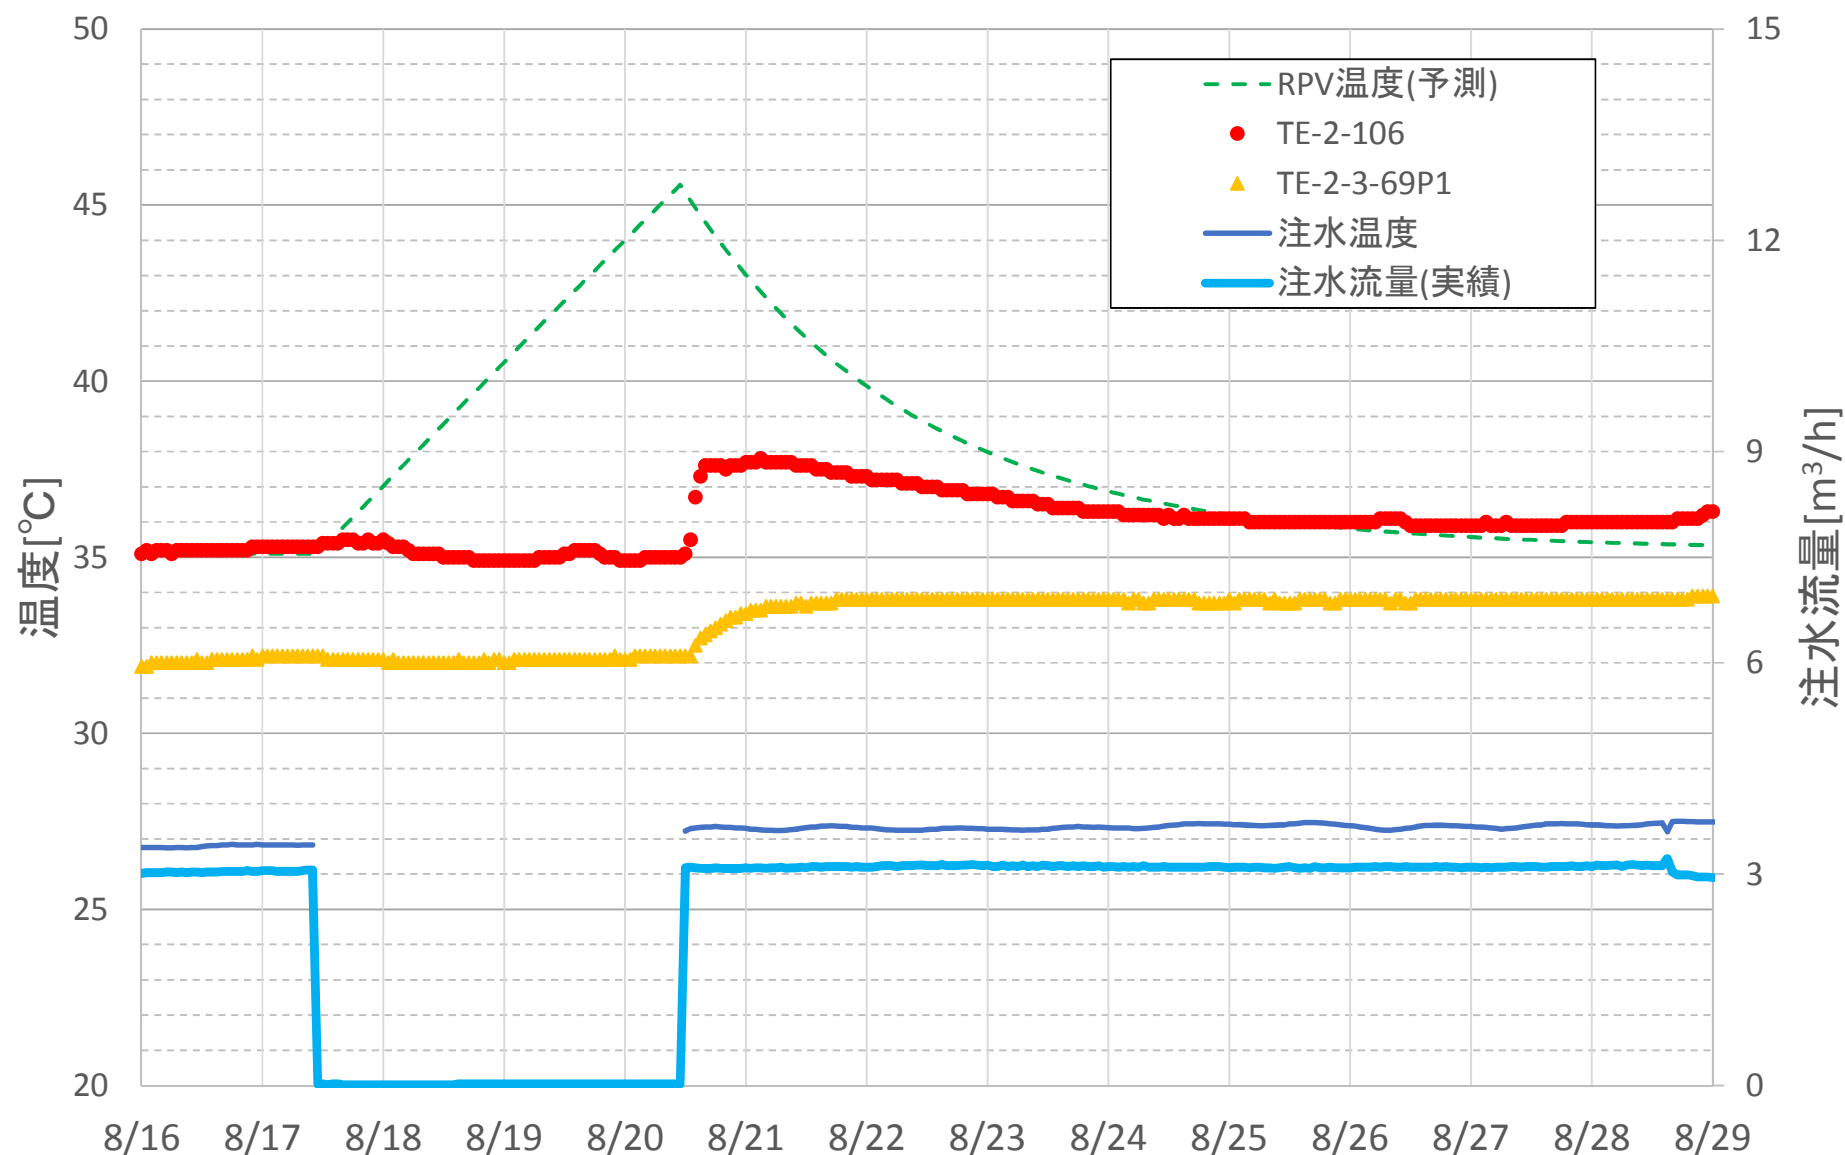
## (参考) その他RPV温度の推移 (実測値)

- TE-2-106 : 注水再開後にステップ状の温度上昇 (約2℃)。
- TE-2-3-69P1 : PCV温度等と同様の傾向。

- TE-2-106は、下記のとおり、RPV下部ドレンから流れてくる水の影響を受けると推定していた。今回の注水再開時に、ステップ状の温度上昇が確認されており、同様に影響を受けた可能性あり。
- TE-2-3-69P1は、昨年度試験と同じく、PCV温度と同様の推移。
