# 2号機原子炉注水停止試験結果

2020年10月29日

東京電力ホールディングス株式会社

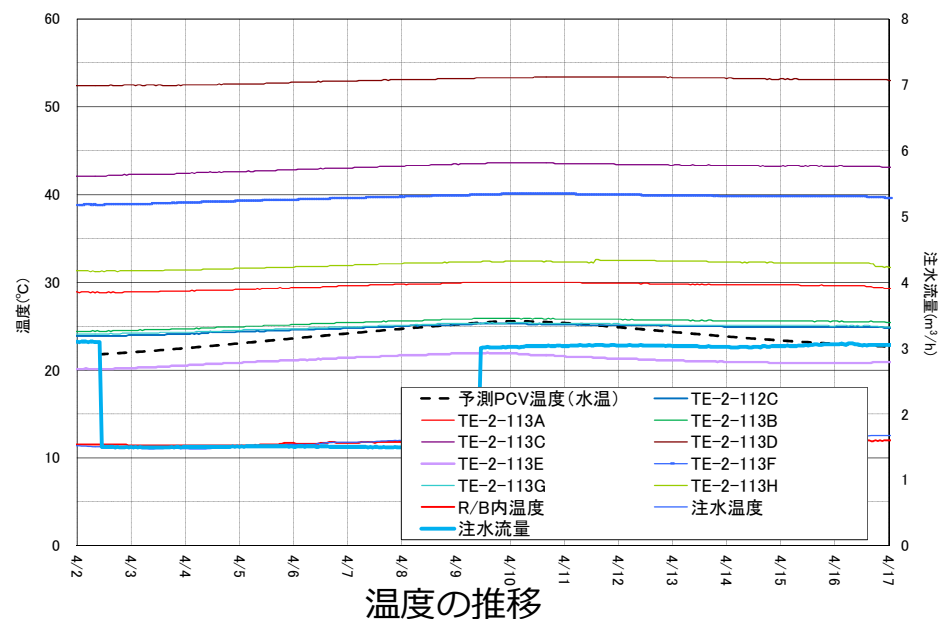
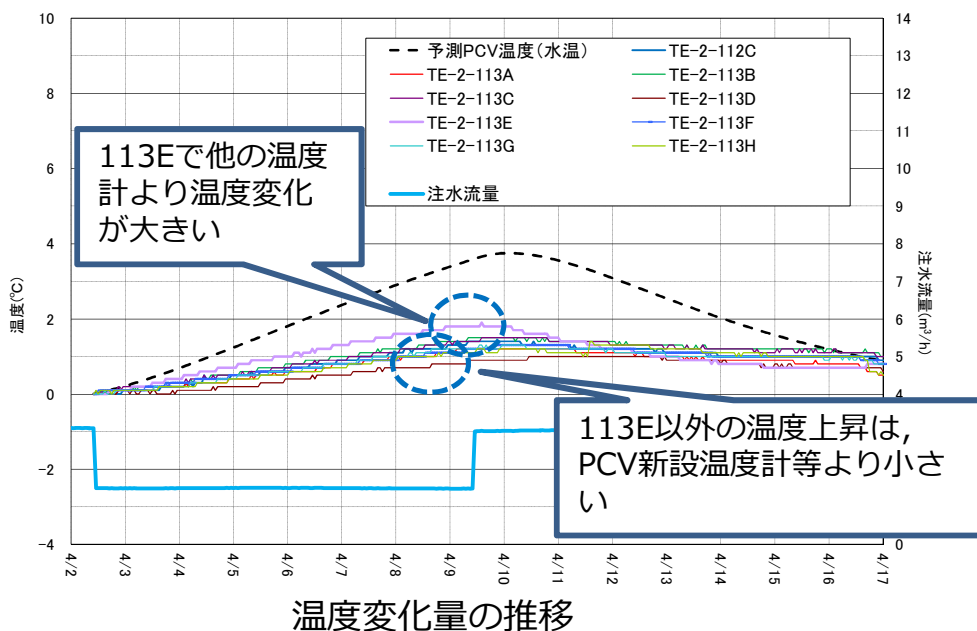
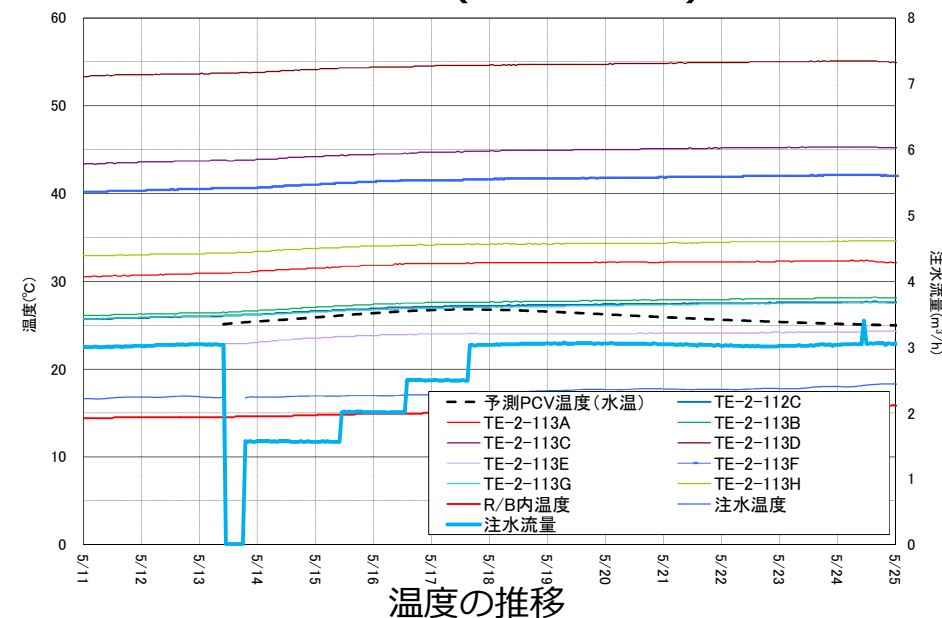
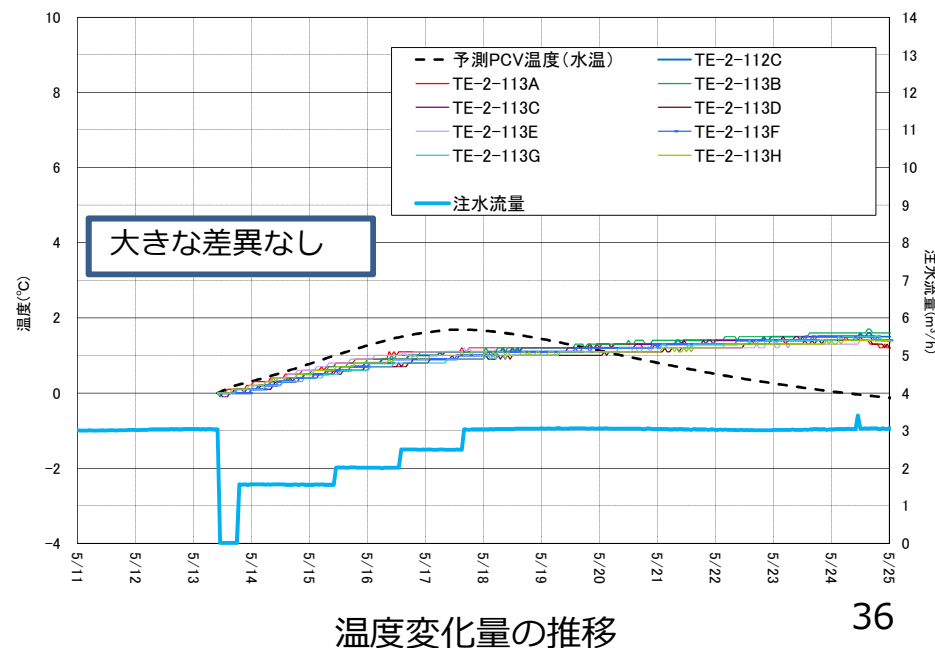
# (参考) 昨年度試験時挙動：その他PCV温度の挙動

- ✓ TE-2-113A～H（Blowdown Valves A～H）は、逃し安全弁（SRV）からS/Cへの経路にある温度計であり、配管内の気体は、D/Wと直接連通しておらず、S/C側も連通していない。  
→113E以外の挙動は、温められた周囲のD/W温度により、配管内が温められた結果、温度上昇していると考えられる。そのため、上昇幅も小さく、その後の温度低下の追従も追いつかず、上昇後の低下傾向はほとんどなかったものと考えられる。
- ✓ TE-2-113Eは、絶対値の温度もHVVH温度と同等であり、配管内とD/W内が連通している可能性がある。
- ✓ TE-2-113A～H（Blowdown Valves A～H）には、全体的にRPV底部温度よりも指示値が高いものがある。これは事故時のSRVの動作に伴い、放射性物質が配管内（温度計付近）に付着したことによる影響の可能性があると推定。
