3号機燃料取り出しの状況

2020年11月26日

東京電力ホールディングス株式会社

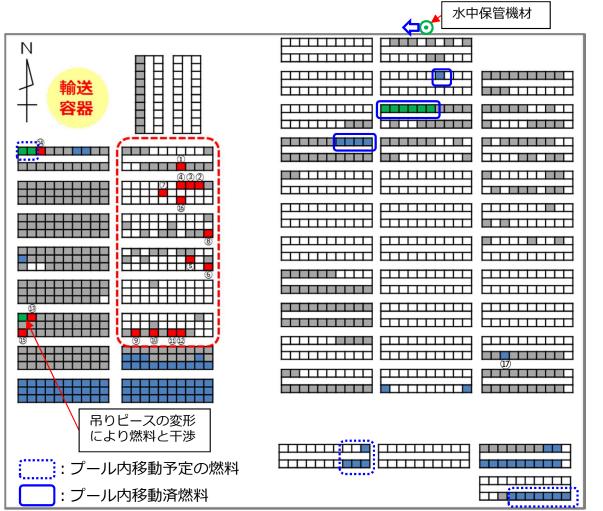
- 2020年11月25日時点,計434体※1/全566体の取り出しを完了している。
- 2020年10月23日,11月13日,燃料吊り上げ試験(4体分)を実施。→次頁参照
- 2020年11月16日,プール北に保管している機材の移動を実施。→P3参照
- 2020年11月18日,クレーン主巻が上昇しない事象を確認。→P4参照
