# 1号機PCV内部調査にかかる 干渉物切断作業の状況

2020年11月26日

東京電力ホールディングス株式会社

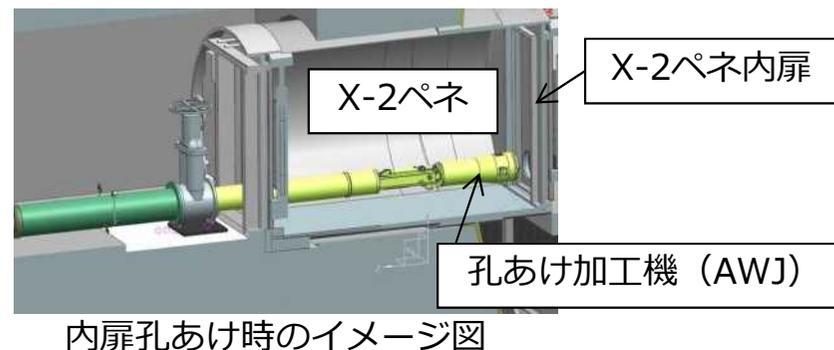
### 3. 内扉切削(AWJ) (3箇所) 2020.4.22完了

- PCV内部調査装置（以下、水中ROV）投入に向けた作業を2019年4月8日より着手しており、外扉の切削完了後、2019年6月4日にX-2ペネ内扉に、AWJ※<sup>1</sup>にて孔（孔径約0.21m）を開ける作業中、PCV内のダスト濃度上昇を早期検知するためのダストモニタ（下記図の作業監視用DM①）の値が作業管理値( $1.7 \times 10^{-2} \text{Bq/cm}^3$ )※<sup>2</sup>に達したことを確認

※作業監視用DM①の下流側にダストを除去するフィルタがあり、フィルタの下流のダストモニタ（下記図の本設DM）には有意な変動はなく、環境への影響はないことを確認
