# 3号機燃料取り出しの状況

2020年12月24日

# 1. 燃料取り出し・ガレキ撤去の状況

## 2. クレーン主巻が上昇しない事象

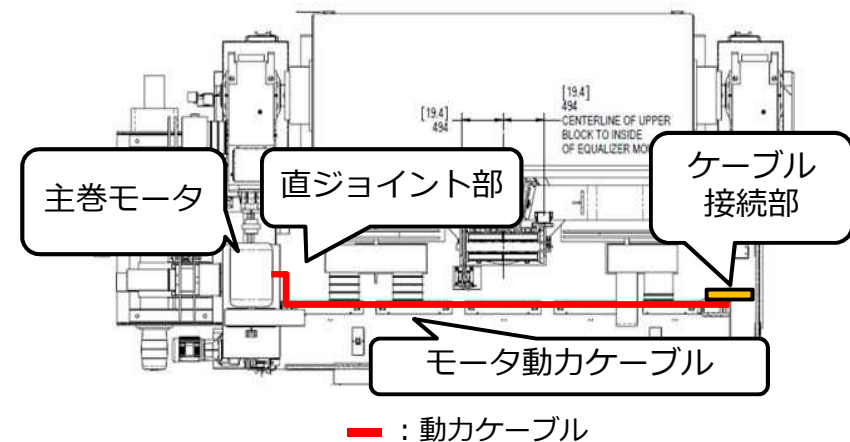
トロリ上ケーブルの相間で絶縁破壊が起き、短絡。

- ✓ マスト等の各種巻き上げモータについて、ケーブル相間の絶縁抵抗測定を実施予定

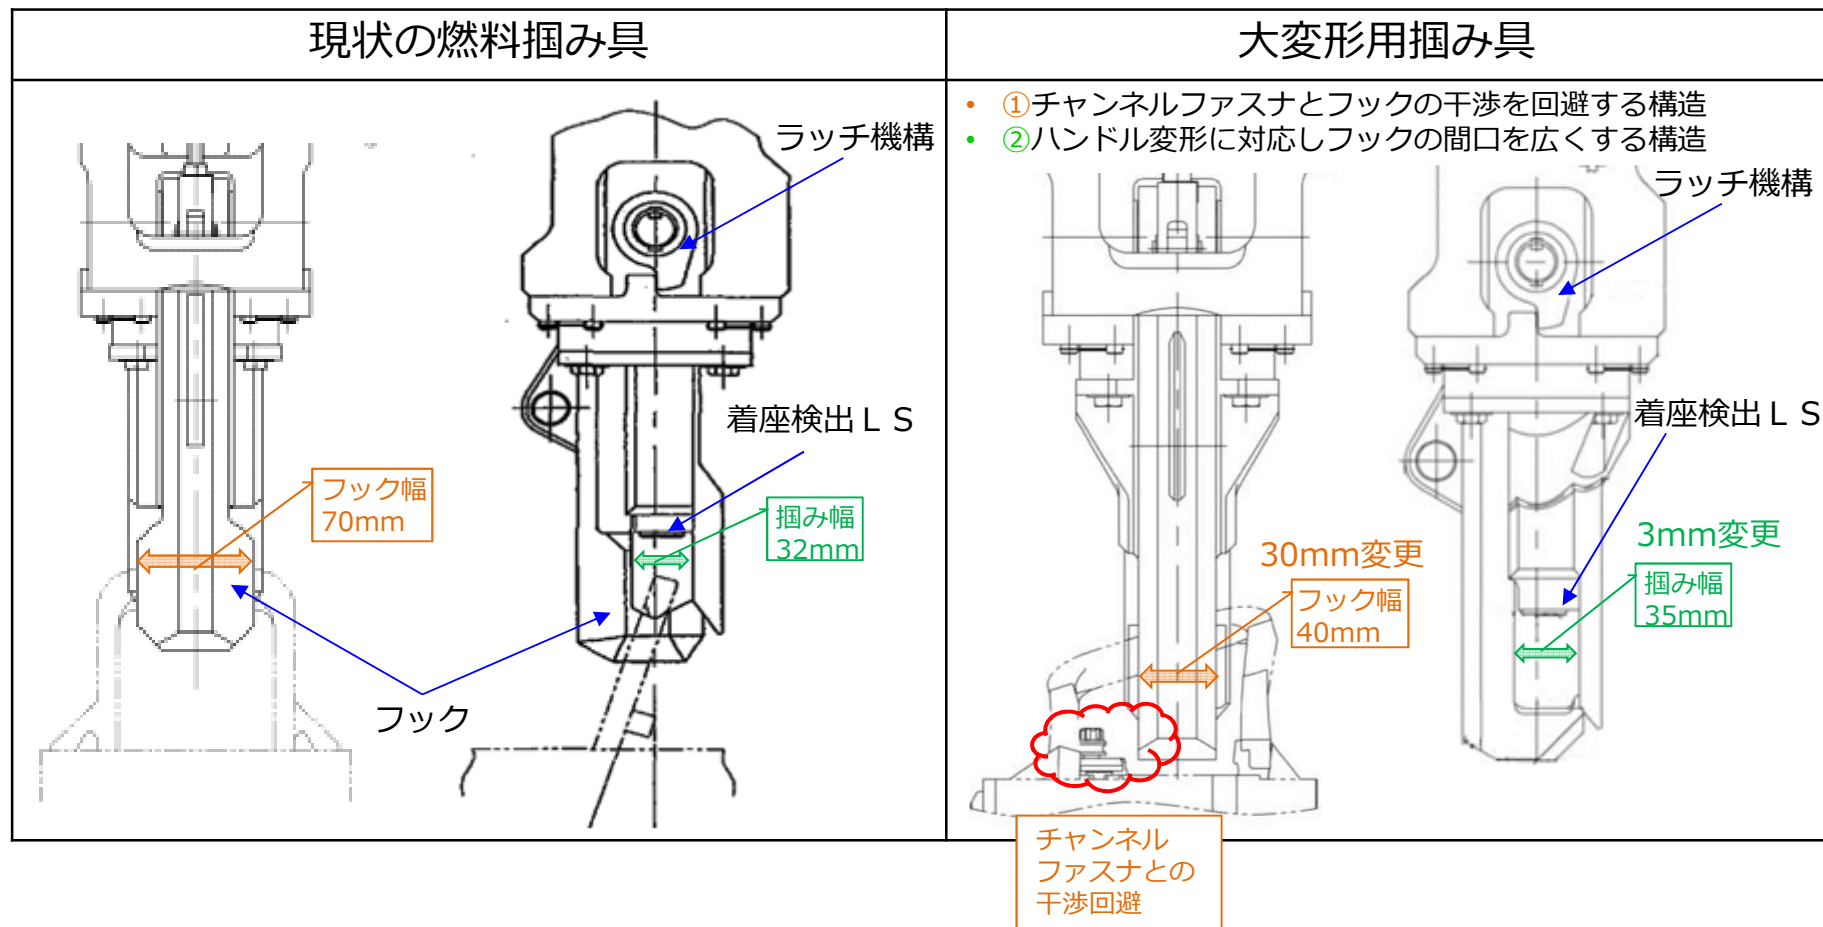
## 【参考2】新規掴み具の導入（大変形用掴み具）（1）

- ハンドルがチャンネルファスナ側に大きく倒れている燃料の取り出しに対応するため、専用の大変形用掴み具を導入
- 大変形用掴み具は現状の掴み具から先端形状のみを変化させたものであり、落下防止等の安全機能に変更は無い

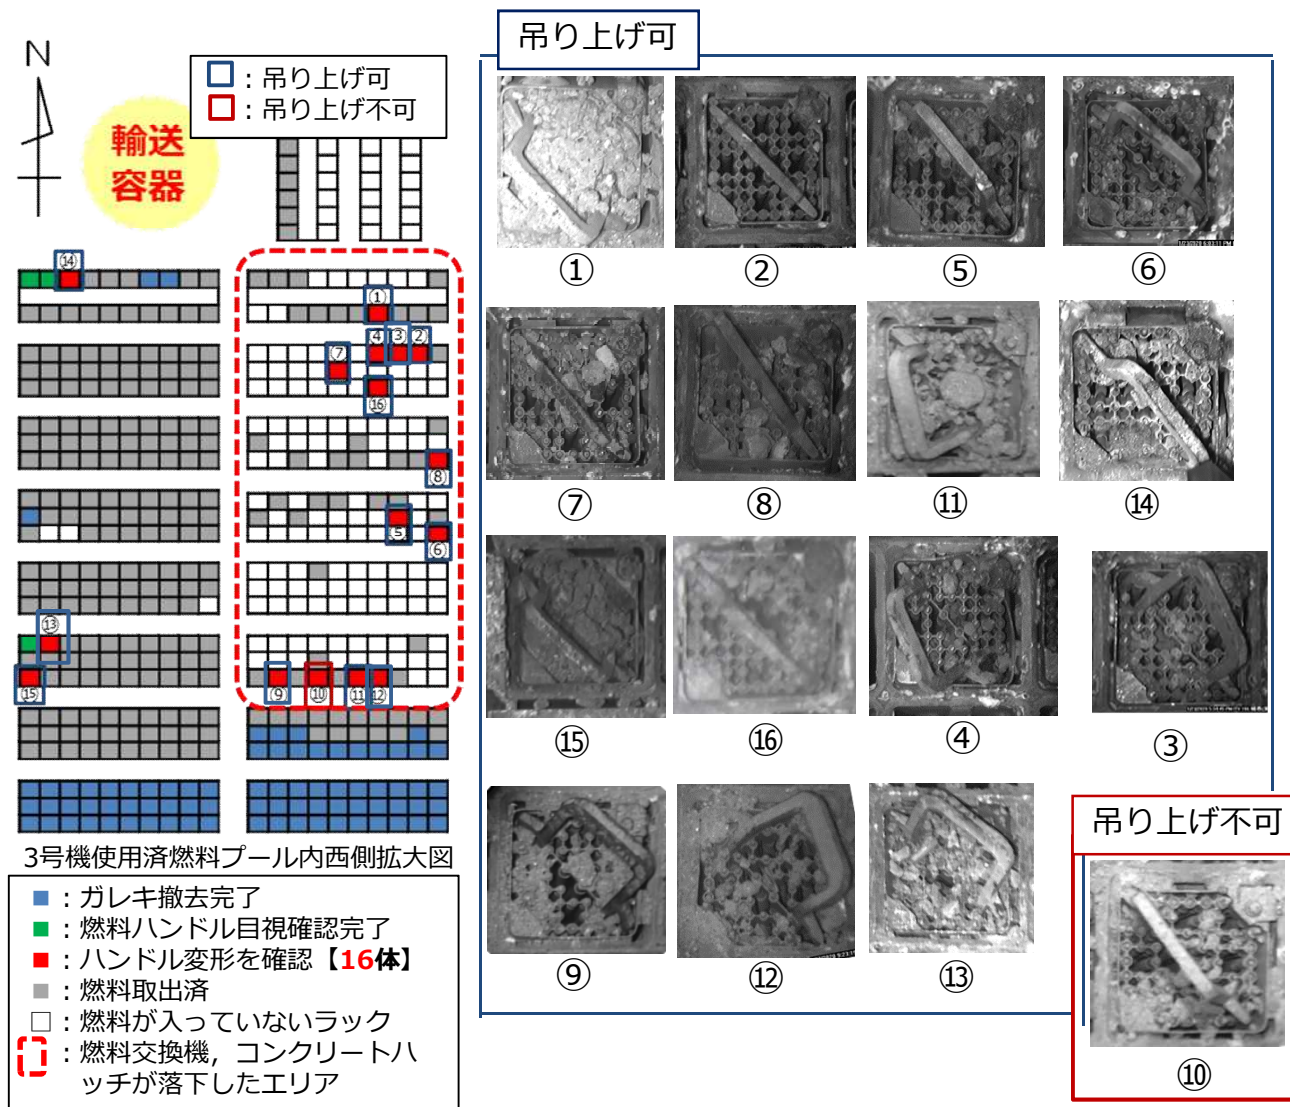
ハンドル変形燃料取扱い区分

- ハンドル変形を確認した燃料は16体。
- このうち既存FHM掴み具で把持角度を超過している可能性のあるハンドル変形燃料は4体（区分C分）
- 現時点で吊り上げ可能が確認できたハンドル変形燃料は、16体中15体。
