# 1号機 PCV内部調査にかかる 干渉物切断作業の状況

2020年12月24日

# 1. X-2ペネからのPCV内部調査装置投入に向けた作業

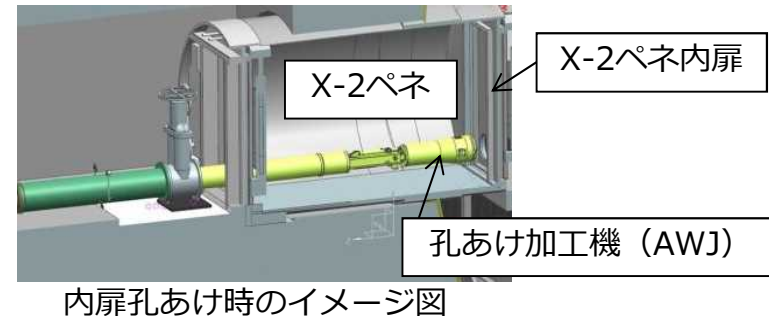
### 3. 内扉切削(AWJ) (3箇所) 2020.4.22完了

- PCV内部調査装置（以下、水中ROV）投入に向けた作業を2019年4月8日より着手しており、外扉の切削完了後、2019年6月4日にX-2ペネ内扉に、AWJ※<sup>1</sup>にて孔（孔径約0.21m）を開ける作業中、PCV内のダスト濃度上昇を早期検知するためのダストモニタ（下記図の作業監視用DM①）の値が作業管理値（ $1.7 \times 10^{-2} \text{Bq/cm}^3$ ）※<sup>2</sup>に達したことを確認

※作業監視用DM①の下流側にダストを除去するフィルタがあり、フィルタの下流のダストモニタ（下記図の本設DM）には有意な変動はなく、環境への影響はないことを確認

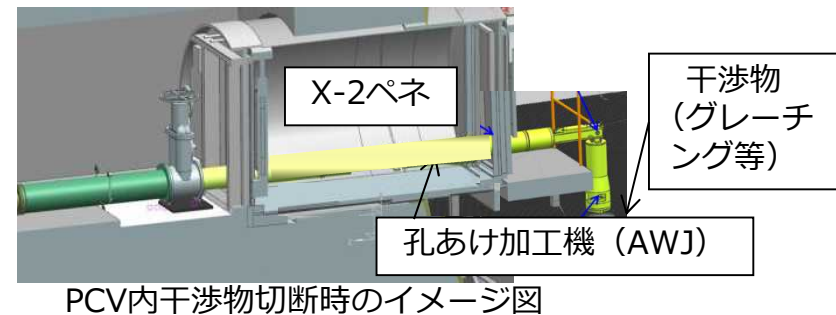
### 4. PCV内干渉物切断 実施中

- その後ダスト濃度の監視を充実・継続しつつ、切削量を制限した上で、作業を実施し、内扉の切削が完了（2019年7月～2020年4月22日）、8月25日にグレーチング切断作業が完了。
- 9月29日よりグレーチング下部鋼材切断に向けた準備作業中に、切断範囲の下部に原子炉再循環系統（以下、PLR）の計装配管が敷設されていることを確認。
- 今後、PLR計装配管等について新規カメラ装置を用いた干渉物調査を行い、各干渉物の位置を把握した後に、水中ROVの投入ルートを確認し、切断作業を再開する方針。
