# 1/2号機排気筒ドレンサンプピットの対応について

2021年1月28日

東京電力ホールディングス株式会社

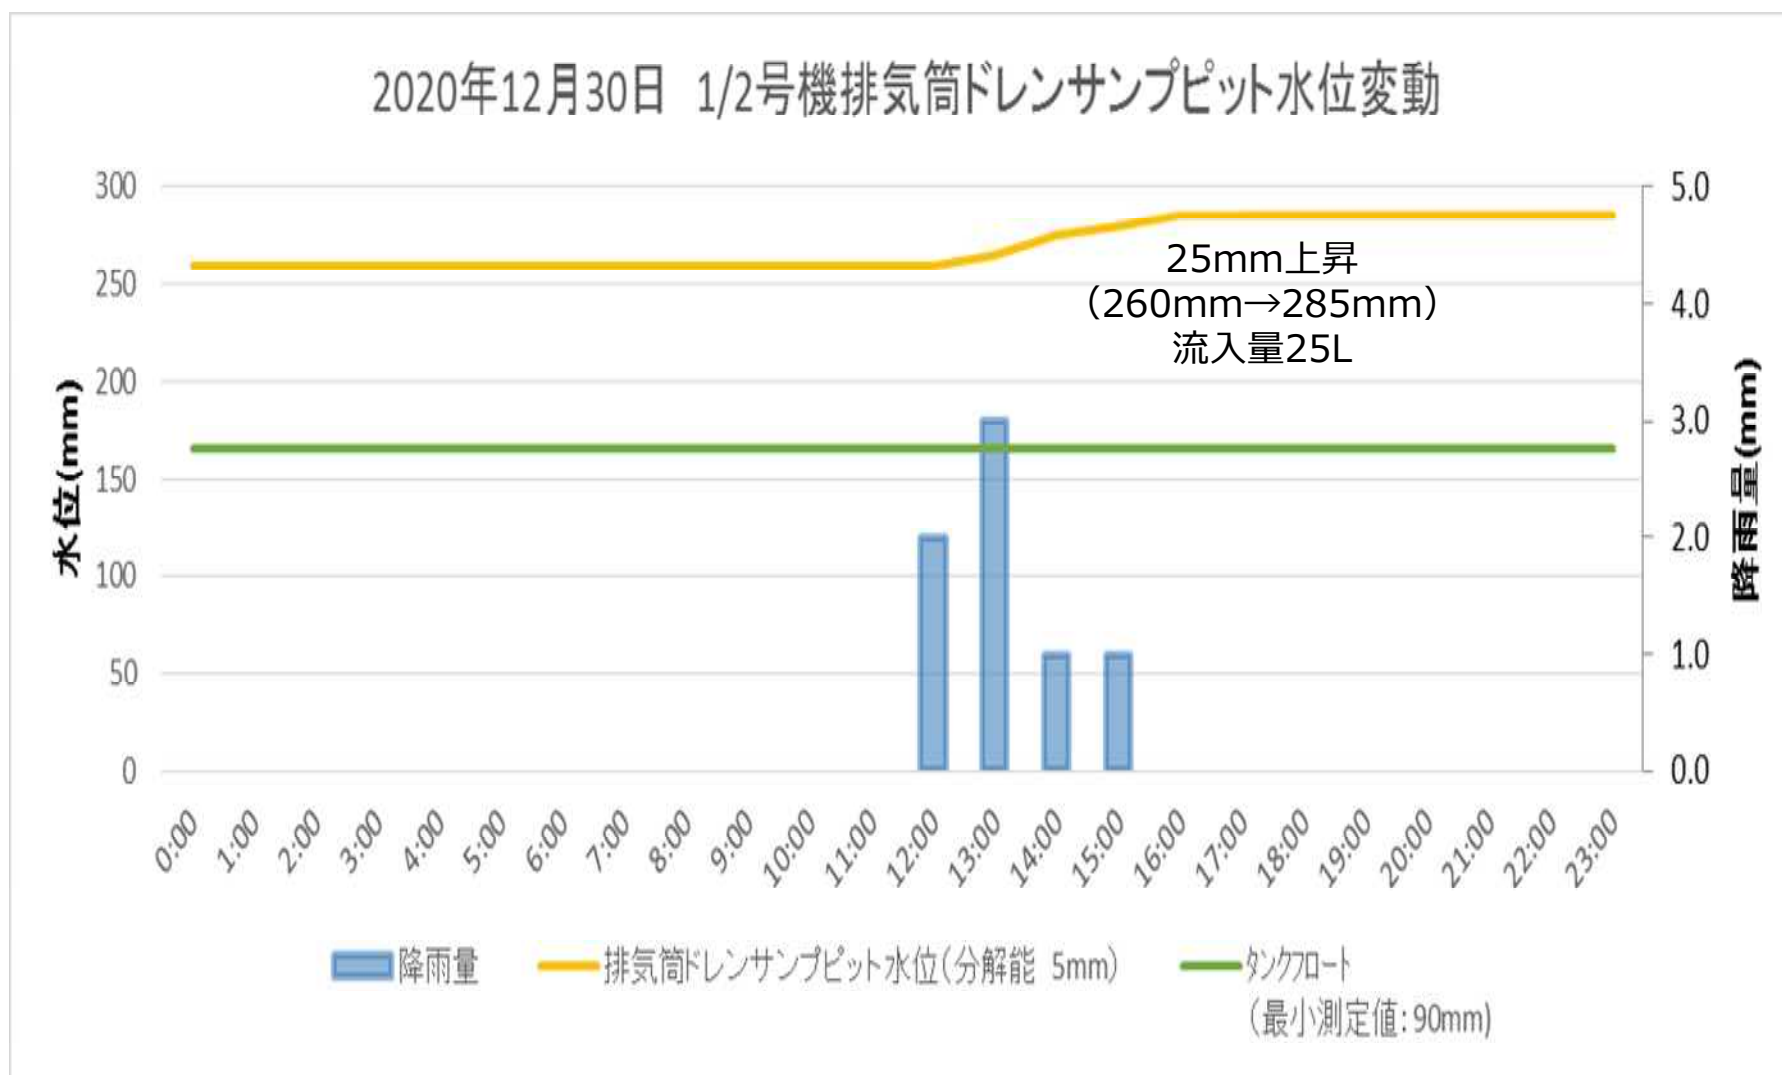
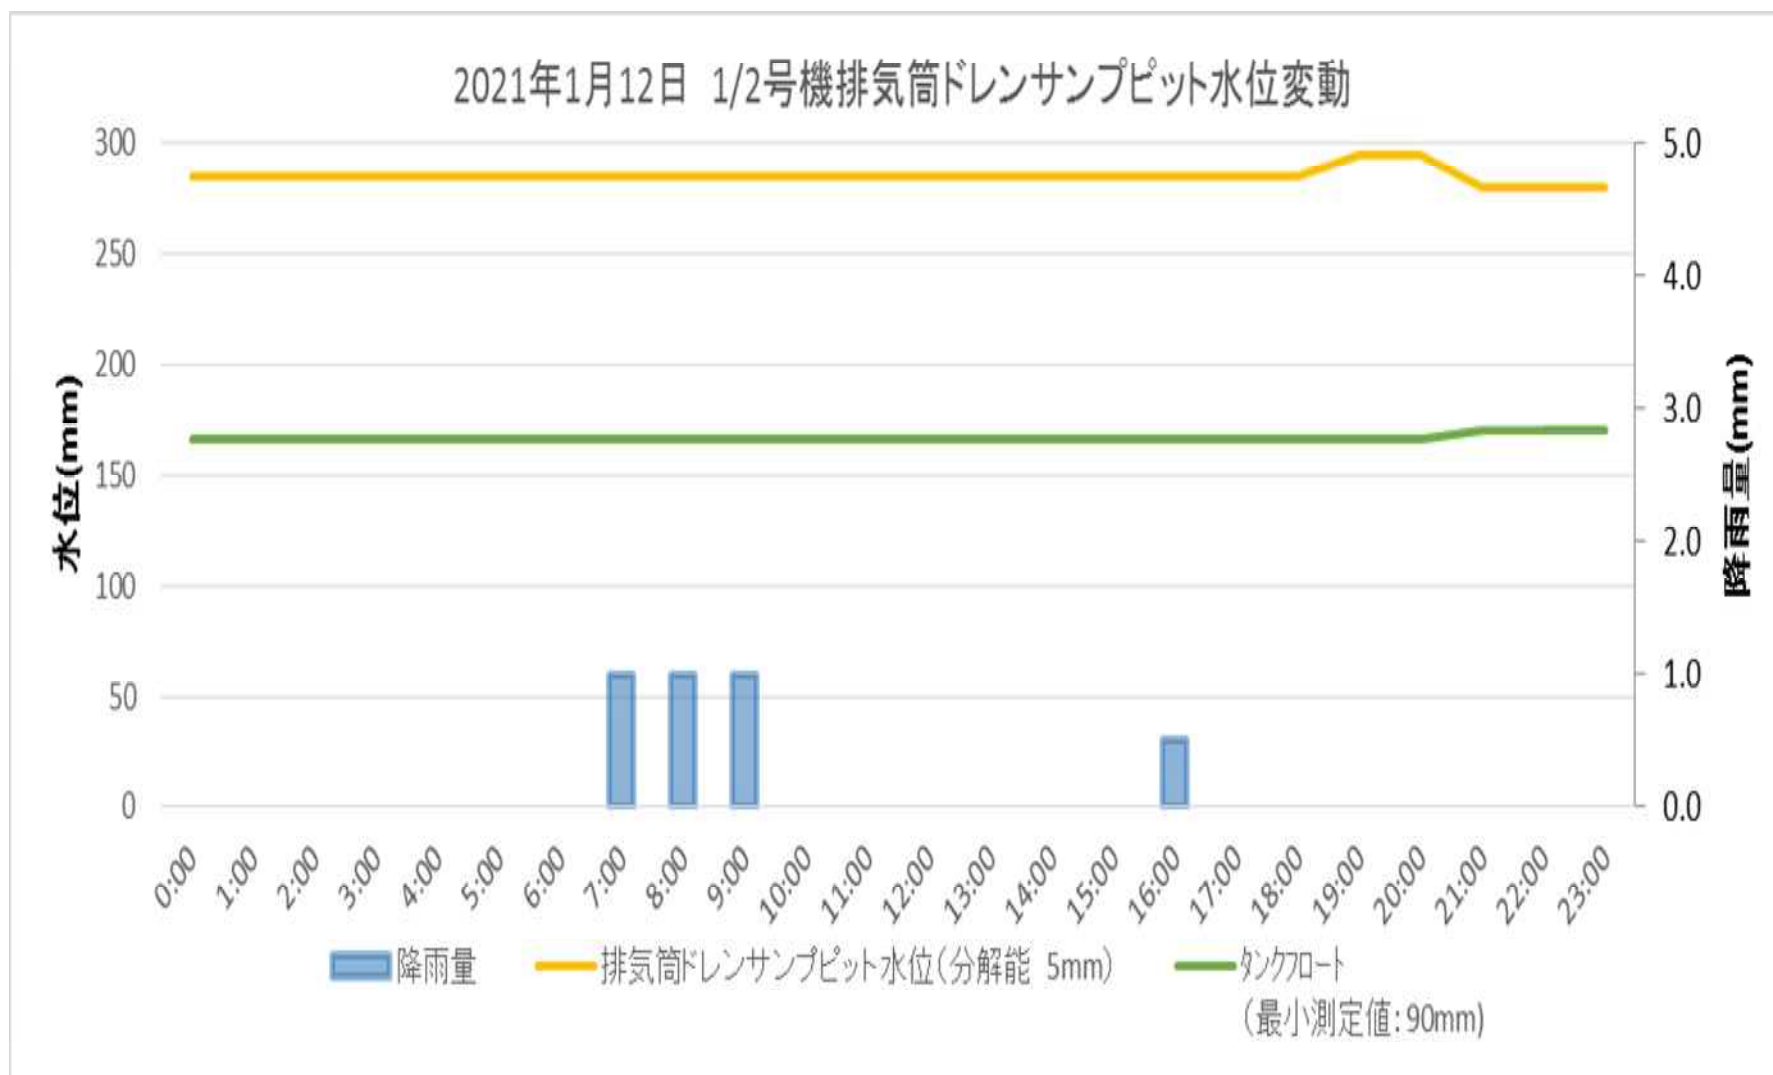
### 3. 水位データ

- 1 / 2号排気筒の解体が完了し、2020年5月1日に排気筒上部に蓋を設置。排気筒上部の開口は約99%閉塞された（蓋設置前：約8m<sup>2</sup>、蓋設置後：約0.1m<sup>2</sup>※）ものの、降雨時にピット内の水位の上昇が確認されたため、流入経路の調査を実施した（2020年7月）。
- 調査の結果、ピットの南側から雨水が流れ込んでいると思われる痕跡を確認した。雨養生カバー南側面の開口からピット上部に雨水が入り、主にピット南側から流入しているものと推定した。
- 対策として雨養生カバー南側開口部へのカバー追設を2020年12月23日に行ったが、2020年12月30日および2021年1月12日にピット内の水位上昇を確認した。
- なお、排水ポンプ起動時以外の水位の低下は見られておらず、系外への流出はない。

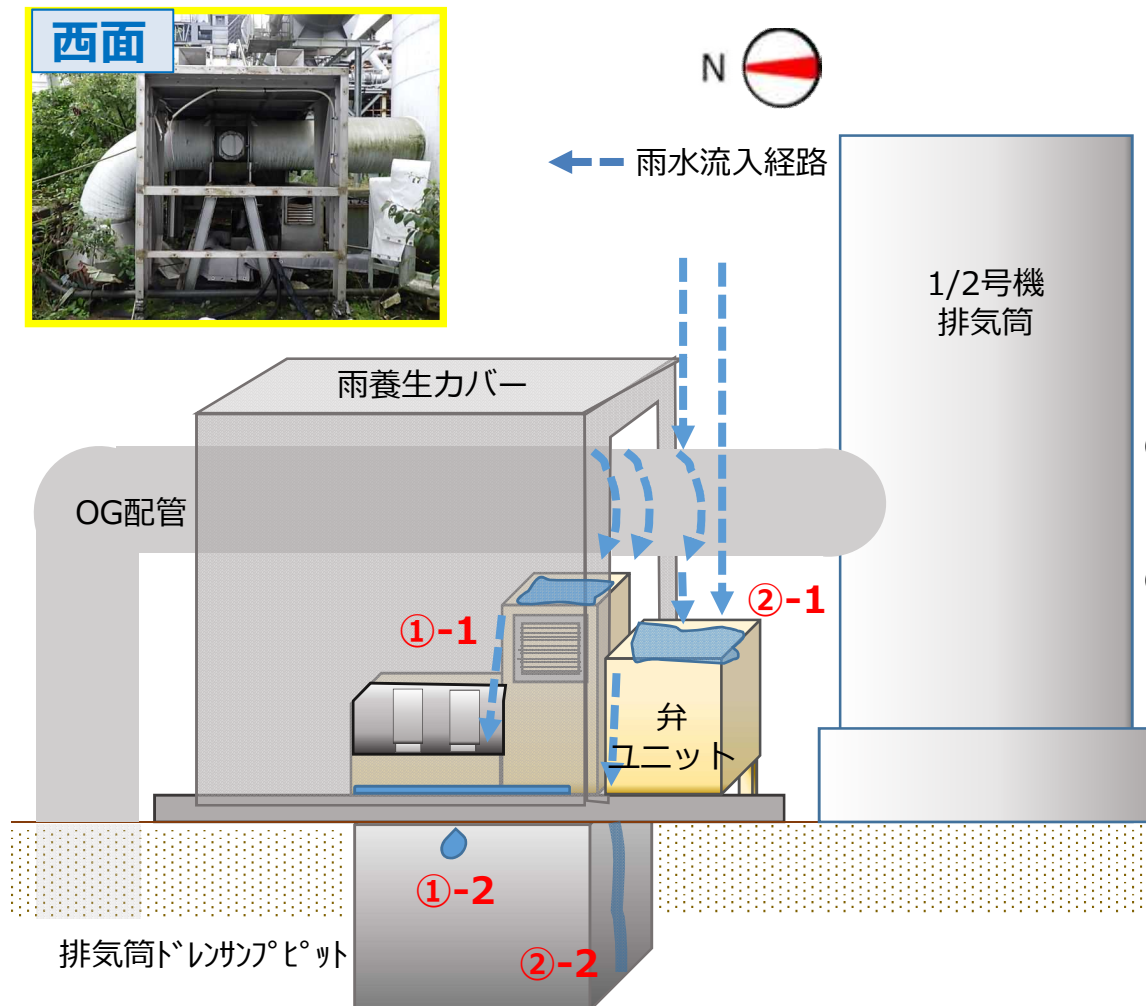
- 7月14日の内部調査でピット内上部に水滴が確認されたことから、7月15日に外部の状況確認を行った。

（降雨量：0.5mm/h）

- ①-1 OG※配管を伝いピット上部へ流入
- ①-2 ピット天板の隙間（コーキングの劣化等）から内部へ流入し滴下したと推定

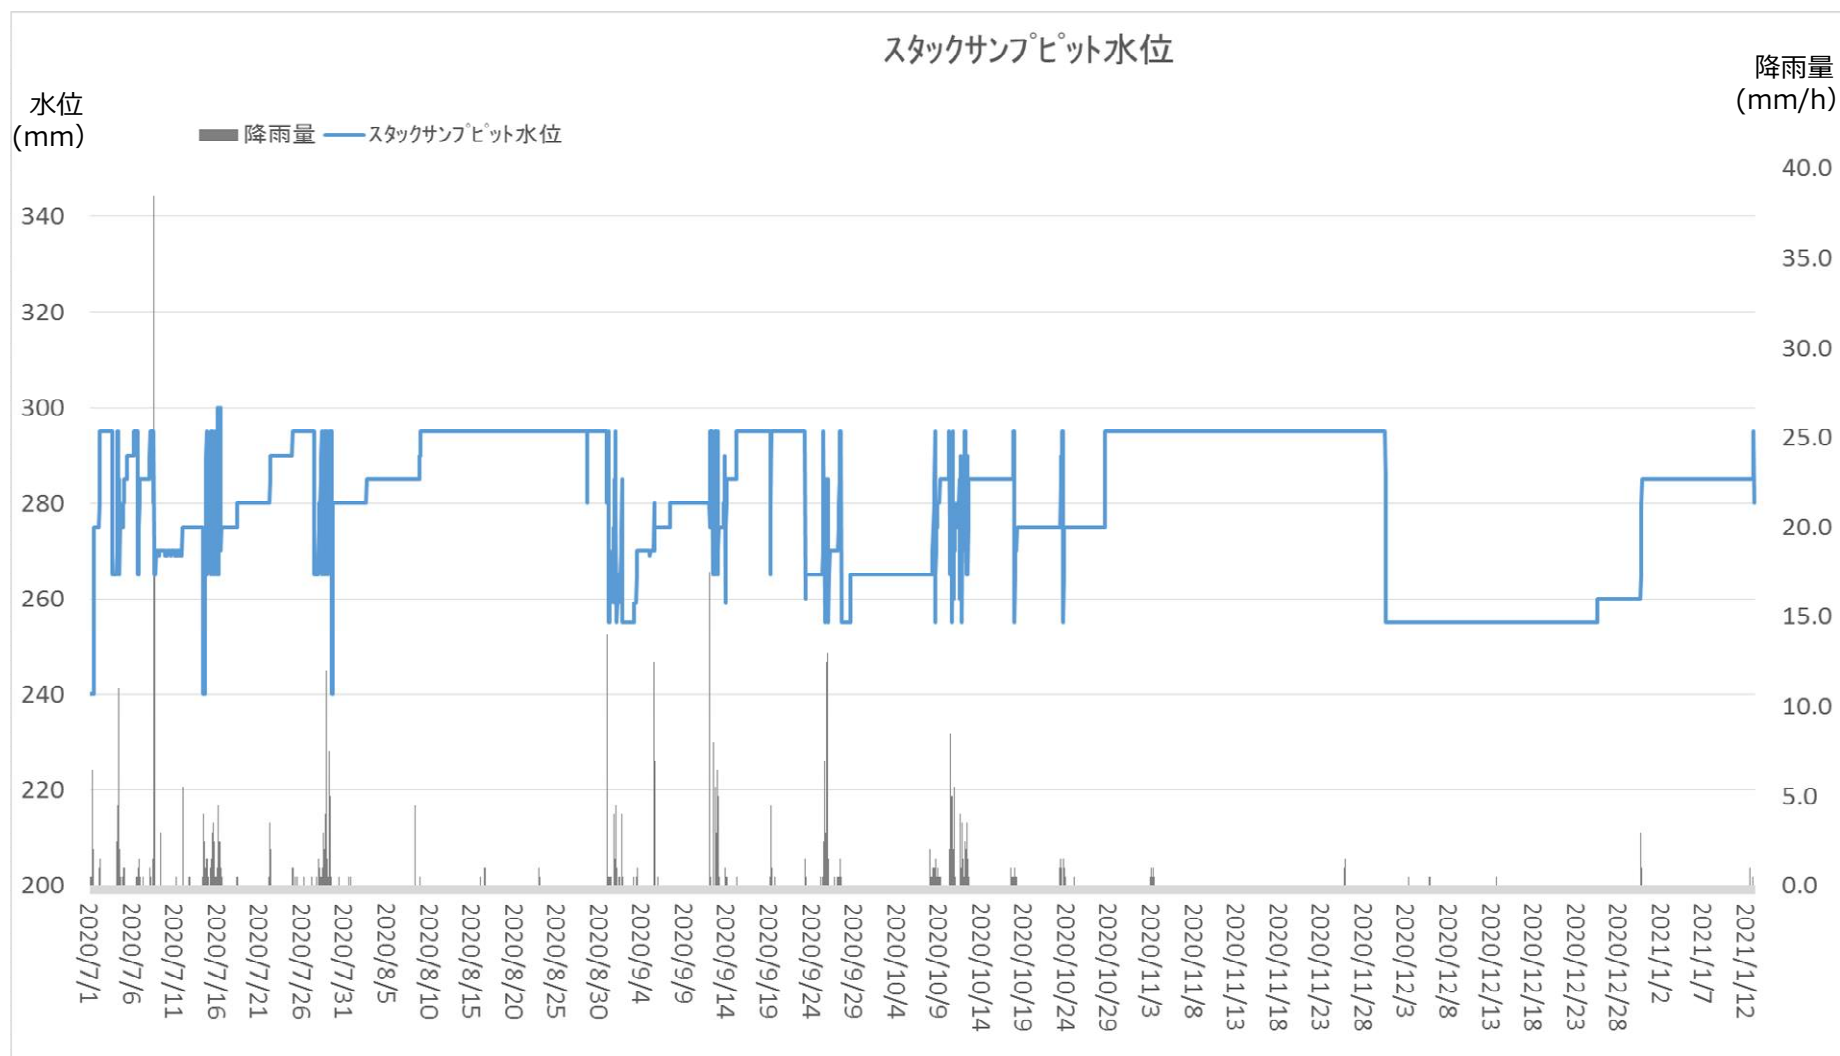
# <参考> 1 / 2号機排気筒ドレンサンプピット水位（2020.7～2021.1）

■ 現在ピット内水位については、通常通りの水位制御（300～260mm）を継続している。
