福島第一原子力発電所 廃棄物関連設備設置に関する進捗状況について

2021年1月28日

東京電力ホールディングス株式会社

大型廃棄物保管庫第一棟 建屋設置工事状況

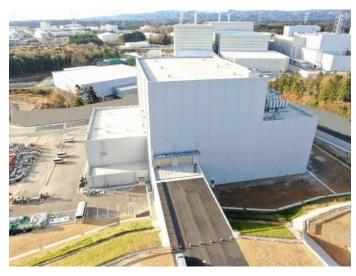
建屋全景

- ✓ 工期: 2017年4月~ (竣工時期は見直し検討中)
- ✓ 建屋及び機械・電気設備の設置工事は概ね完了
- ✓ 系統試験(乾燥焚運転※1後の炉内点検)にて、キルンシール部 (入口側、出口側)の回転部摺動材に、想定を上回る摩耗を確認
 - ※1 焼却処理は実施しておらず、かつ焼却炉内は負圧で空気が流れ 込むことから、放射性物質の放出はない
- ✓下記の現場調査を実施し原因調査を行うと共に、対策案を検討中
 - ■キルン回転時の摺動材及び押付けバネの動作状況
 - ■シール部分解調査(摺動材の減耗状況等)
 - ■シール部以外の調査(キルン駆動部及びサポート部等)
- ✓ 摩耗した摺動材は、1Fより搬出し観察調査を実施
- ✓ 現在、調査結果について取り纏めを実施中(来月報告予定)
