2月13日の地震対応状況について

2021年2月25日

東京電力ホールディングス株式会社

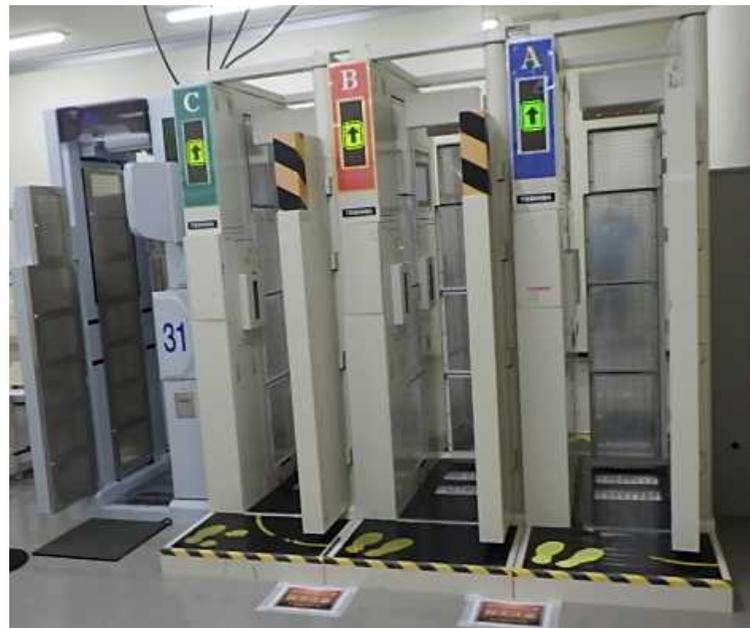
体表面汚染モニタ動作不能

- ・発生（確認時刻）：2月14日未明
- ・概要：入退域管理施設（3台）、免震重要棟（3台）、車両スクリーニング場（1台）の体表面汚染モニタ動作不能（地震に伴い位置センサーのリセットが必要となったもの等）
- ・対応：動作不能時は残りのモニタに加え手サーベイにより対応。車両スクリーニング場以外は全台復旧済み（午後3時頃）。車両スクリーニング場の体表面汚染モニタは2月16日復旧済み。

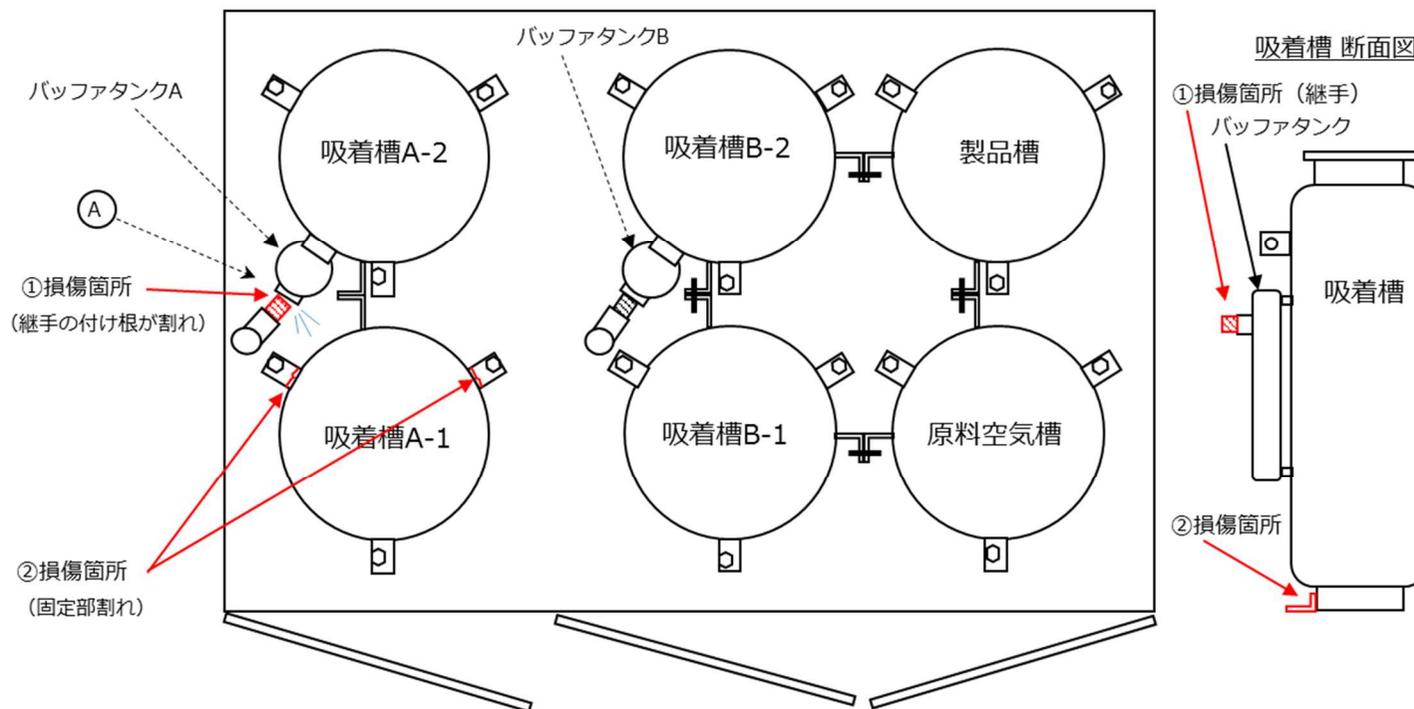
窒素ガス分離装置C号機の流動変動について

- 発生（確認期間） 2月14日～2月20日
- 概要 吸着槽(A-1)の損傷(2箇所)とバッファタンクの配管接続部に損傷を確認。地震により、吸着槽(A-1)の下部固定部が割れたことにより揺れが発生。揺れた吸着槽(A-1)が隣接するバッファタンクの配管接続部に接触し、配管接続部の割れが発生。割れのある配管接続部から窒素が漏れ、流量変動が起きたものと推定。
- 対応 復旧対策については検討中。今後修理予定

①損傷箇所（継手の付け根が割れ）
