3号機廃棄物地下貯蔵建屋
原子炉冷却材浄化系廃樹脂貯蔵タンク室
漏えい樹脂の回収について

2021年2月25日

東京電力ホールディングス株式会社

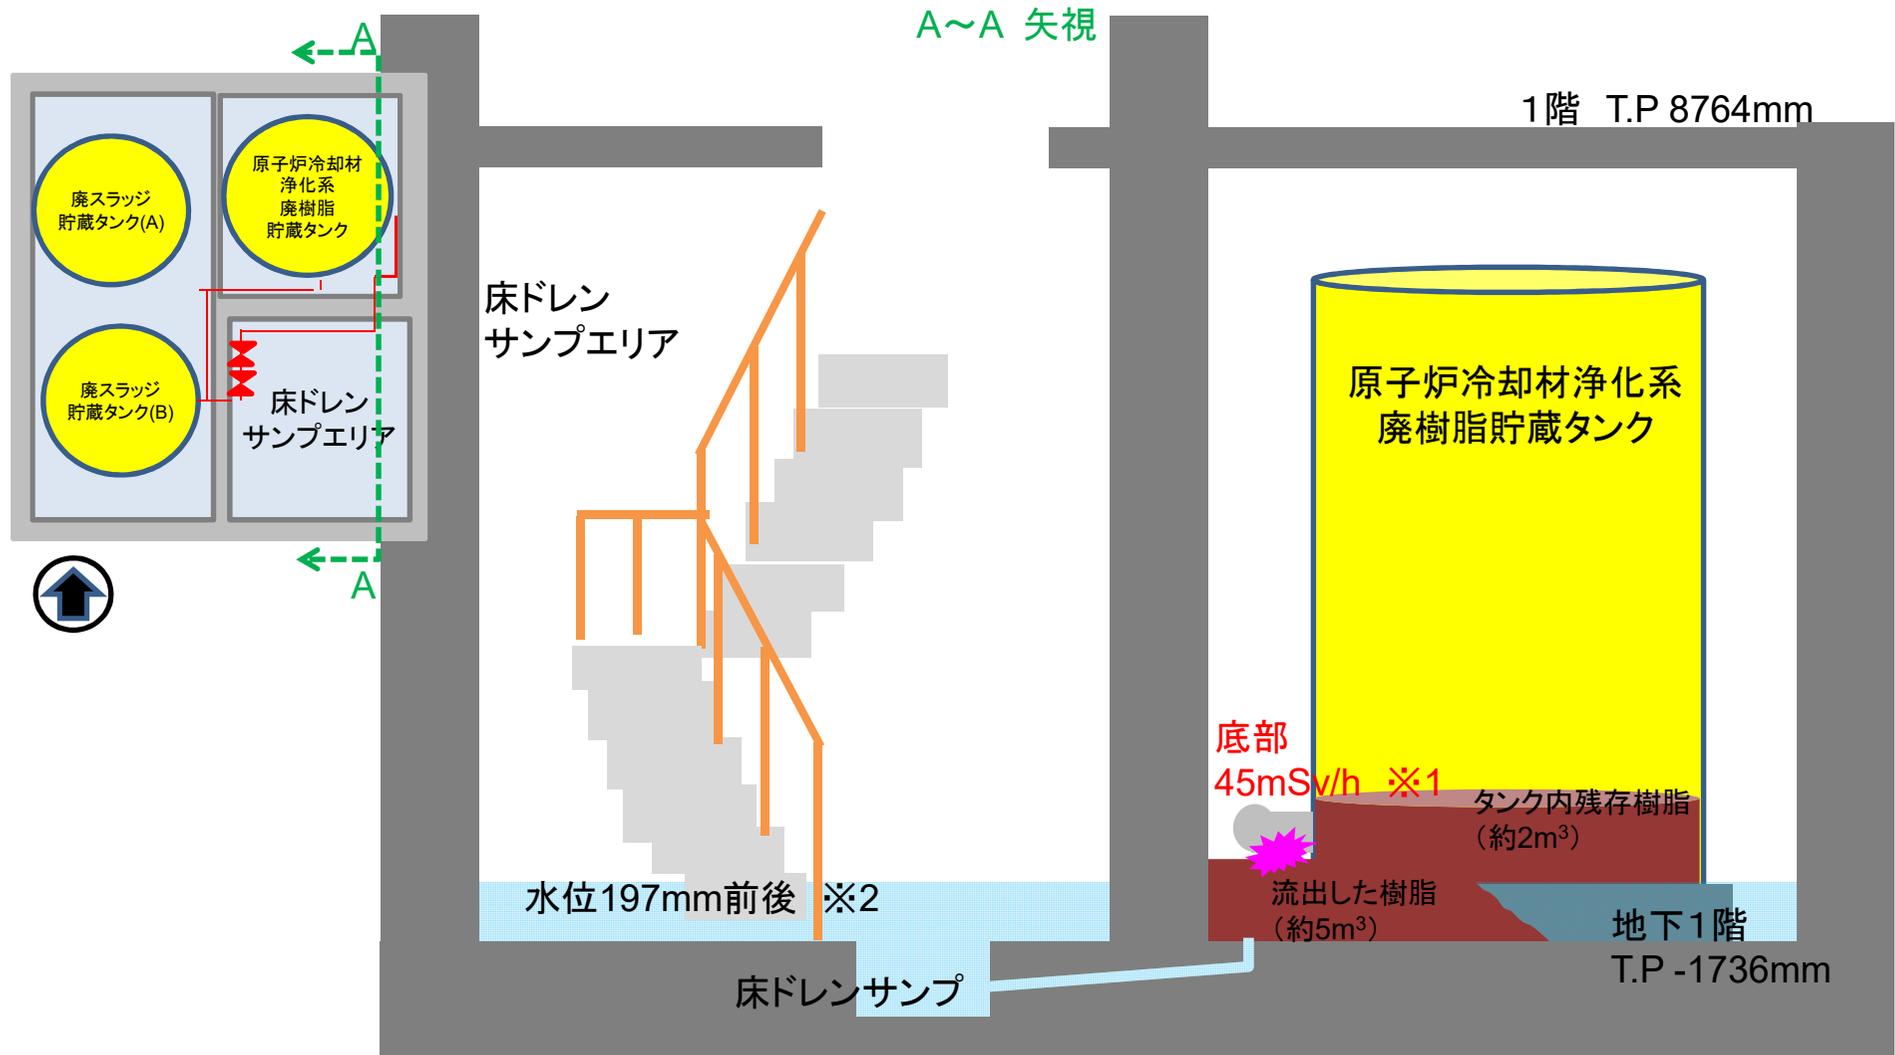
4. 現場の状況 (イメージ)

※1 2020年9月10日時点
 ※2 2021年2月7日時点

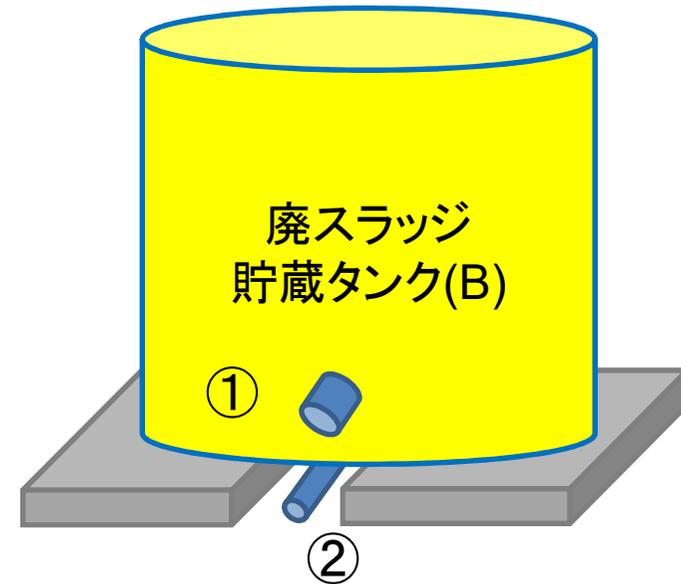
5. 廃スラッジ貯蔵タンク（B）外観点検結果

- 2021年1月19日に廃スラッジ貯蔵タンク(B)の外観点検を実施
- タンク下部接続配管は切断・閉止してあることを確認
- タンク出口配管およびドレン配管閉止溶接部に腐食等が無いことを確認
- タンク内・外面に有意な腐食等が無いことを確認
