1号機 PCV内部調査にかかる 干渉物切断作業の状況

2021年2月25日

技術研究組合 国際廃炉研究開発機構
東京電力ホールディングス株式会社

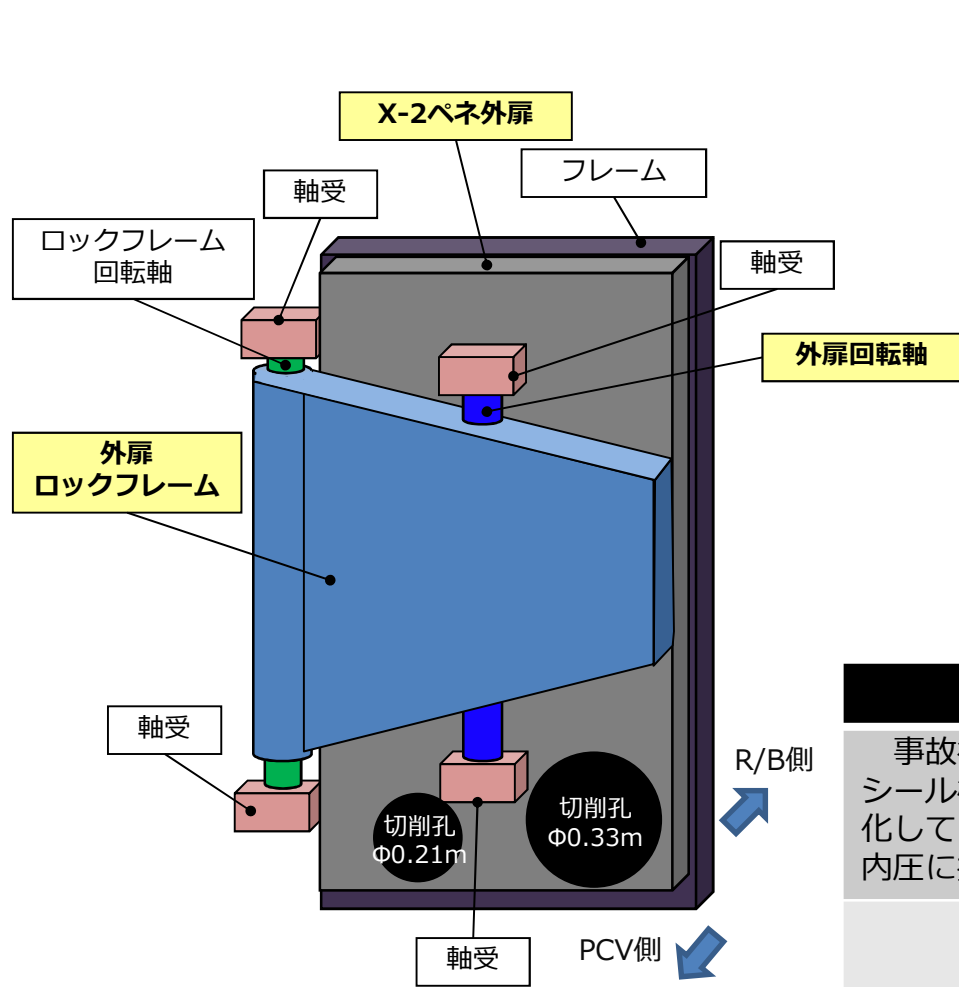
X-2ペネ外扉構造概要
(PCV側から見る)

- これまで実績のあるAWJ装置は専用の台車を用いて取付作業を行っており、PCV圧力の低下は発生していない
- 実作業を模擬した再現性確認（モックアップ）において、門型吊架台を使用してカメラチャンバの取付作業を行うことで、AWJガイドパイプに意図せず外力が加わることを確認
- 接続管とX-2ペネ外扉のシール部（右図①）については、モックアップにおいて漏えいに至るような外力が加わらないことを確認。従って当該シール部からの漏えいの可能性は低いと推定
- X-2ペネ外扉とX-2ペネのシール部（右図②）については、事故時の熱影響によりシール機能に劣化が生じている可能性があり、その状態でX-2ペネ外扉に外力が加わるとシール部に隙間が生じ、漏えいに至る可能性があるかと推定

⇒AWJ装置の取付とは異なる工法でカメラチャンバの取付を実施したことで、X-2ペネ外扉に外力が加わり、シール部に隙間が生じ、漏えいに至った可能性が高いと推定

| 事象発生前後 | 事象発生時 |
|--|---|
| <p>事故後に生じた熱影響によりシール機能(シリコンゴム)が劣化している可能性があるが、PCV内圧に押されてシールされている</p> | <p>X-2ペネ外扉への外力により、扉とシリコンゴムとの間にすき間が生じ、漏えいが発生</p> |
| <p>↑ PCV内圧 ↑</p> | <p>↑ 外力</p> <p>すき間</p> <p>想定漏えい経路</p> |

X-2ペネ外扉からの漏えいイメージ

- X-2ペネ外扉とX-2ペネのシール性補強
- カメラチャンバ取付工法の改善
- AWJガイドパイプへのサポートの追設
