1・3号機 PCV水位低下に関わる対応について

2021年3月25日

東京電力ホールディングス株式会社

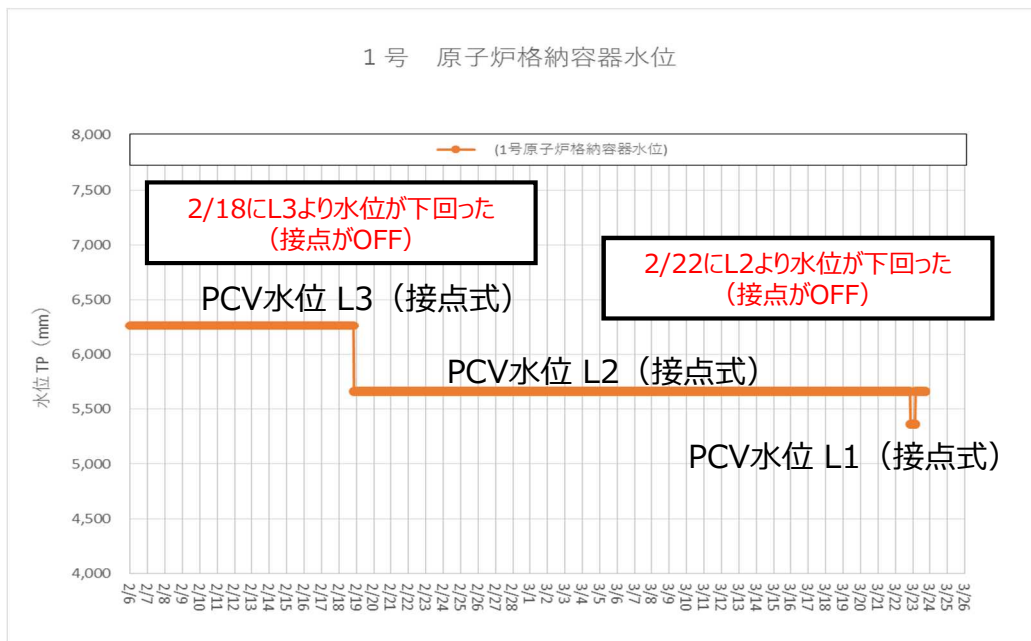
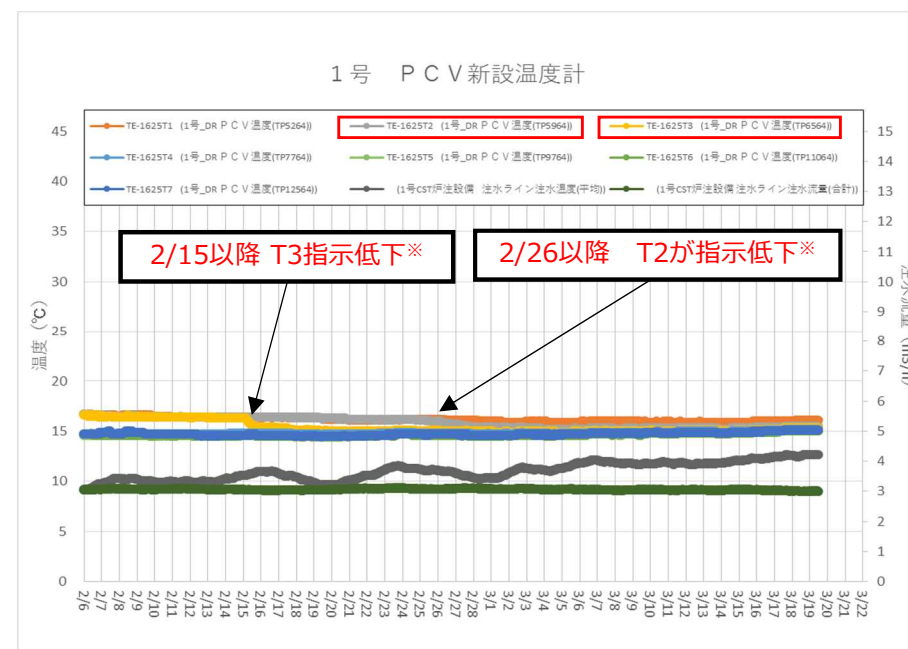
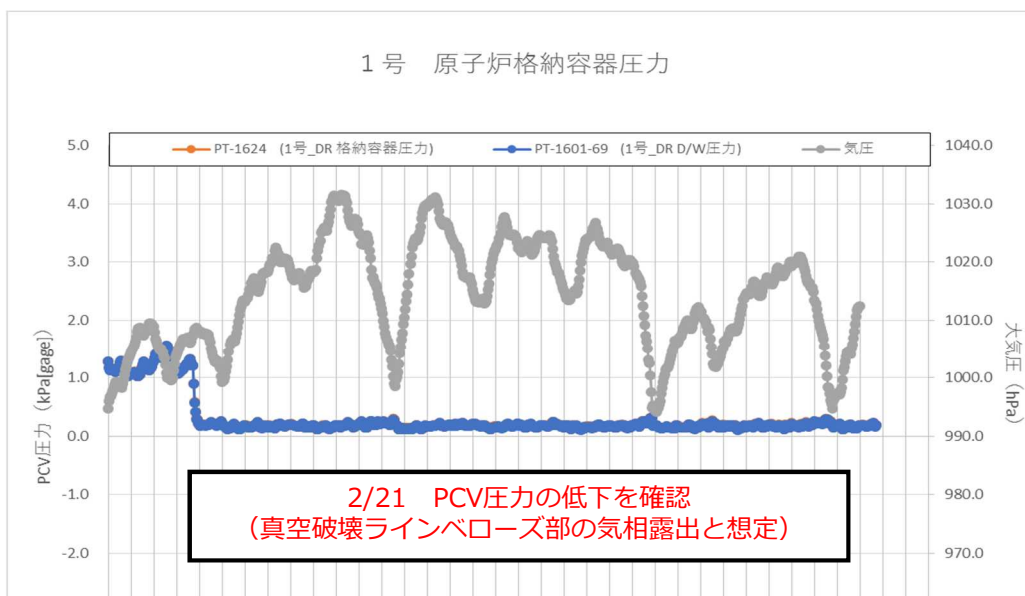
2-1. 1号機 PCV水位低下に関わる関連パラメータ推移

※ PCV内の温度は、過去の実績から、液相（水没状態）の方が気相（露出状態）と比較して、数℃程度高いことがわかっており、温度計が露出したものと推定

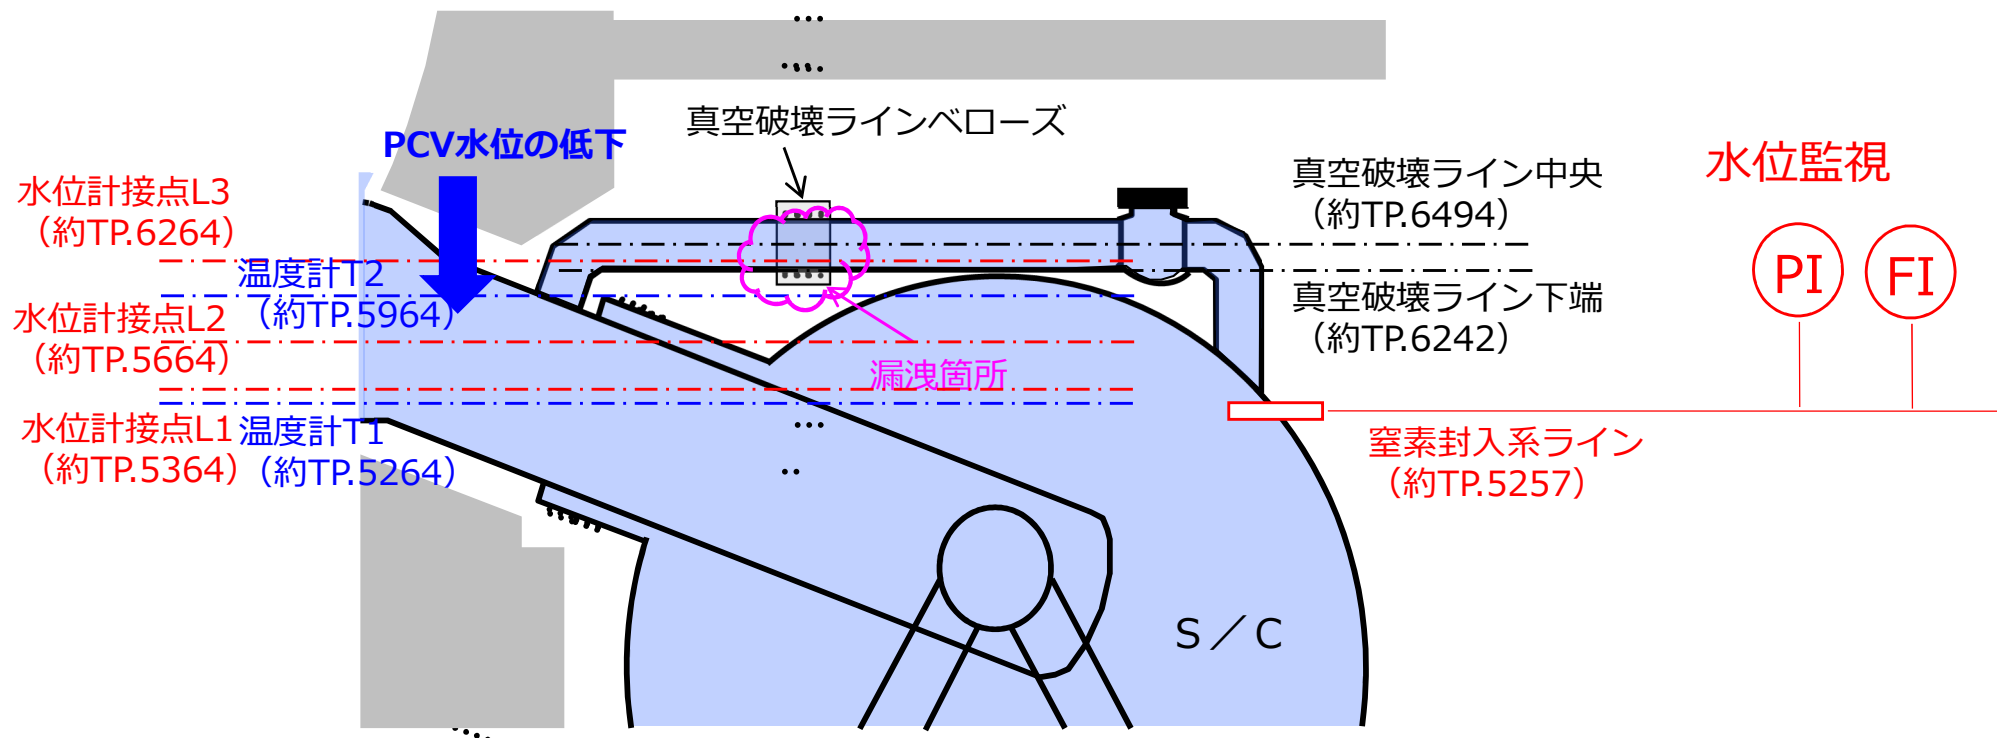
- 新たな監視計器の設置等は時間を要するため、至近の対応として、既設配管の活用も視野に入れた、監視方法の強化を検討。
- S/Cへの窒素封入ラインに圧力計を追設し、系統圧力を評価することで水位トレンドの確認ができないか、検討中。当該対応に必要な対応は以下の通り。
 - 既設S/C窒素封入ライン出口圧力は、系統の圧力損失分が大きく、水位評価の精度向上のため、現状の流量の低減が必要。
 - 現行の流量計・出口圧力計では分解能が低く、測定レンジの変更が必要（低レンジ域の測定が必要）
 - 計器の設置、窒素封入流量変更後、水位評価の成立性確認を実施することが必要。
 - 水位を連続的に監視する伝送化は、別途改造が必要。

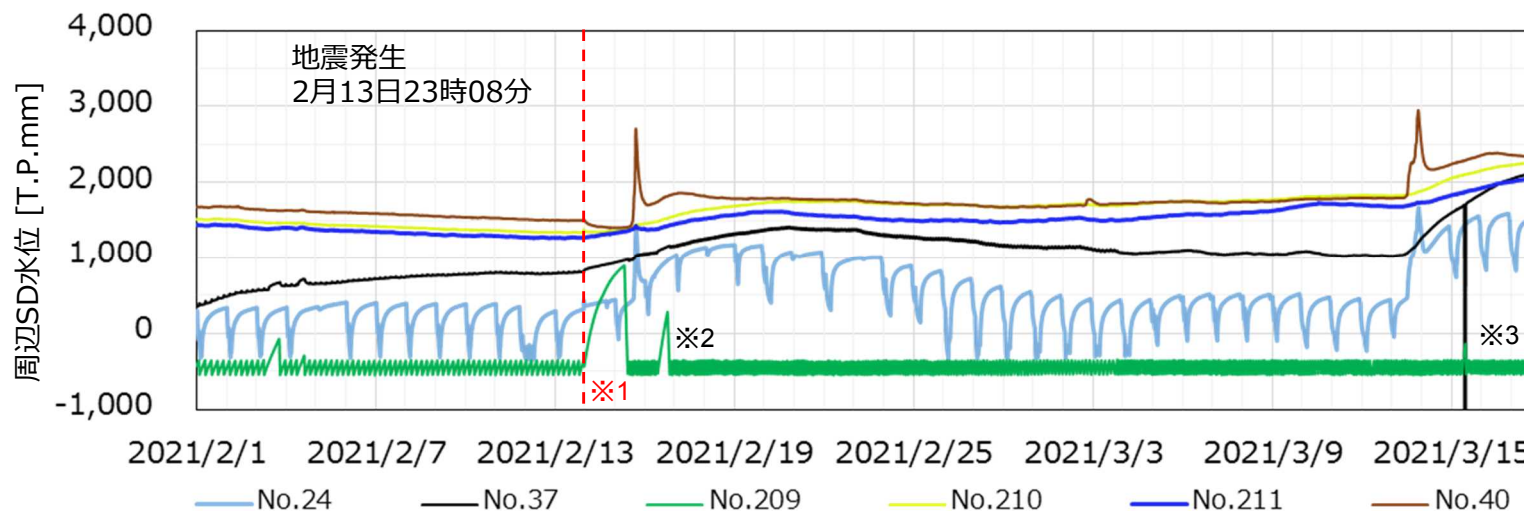
3号機原子炉建屋
比較対象サブドレン
水位トレンド

なお、3/9日以降、3号機R/B地下の北東三角コーナーの水位が上昇する事象が確認されているが、これは、既に漏えいが確認されている主蒸気ラインベローズから漏洩した水の排水先である床ファンネルの詰まりにより、水の流れが変わったことによる影響であることを現場調査により確認している。

- ※1 : 地震発生時の対応手順に基づき手動停止。一時的に水位が上昇。復旧後は地震前から停止していたNo.24,210,211ピットを除き順次運転再開。
 ※2 : 点検等に伴う運転計画に基づく計画停止により水位が上昇。 ※3 : 計装品点検等の作業により一時的に水位が欠測。

- ※4 : 地震発生時の対応手順に基づき手動停止。一時的に水位が上昇。その後、移送再開に伴い通常水位まで回復。
 ※5 : 降雨の影響により一時的に水位が上昇。
 ※6 : 北東三角コーナー水位、HPCI室水位(A)、HPCI室水位(B)については水位計点検等の作業に伴い一時的に欠測。
 ※7 : ファンネルの詰まりによって流入経路が変化したことで北東三角コーナーの水位が上昇。ファンネルの清掃およびポンプ移送により通常水位まで回復しており、PCV水位低下との関連は無いと評価。

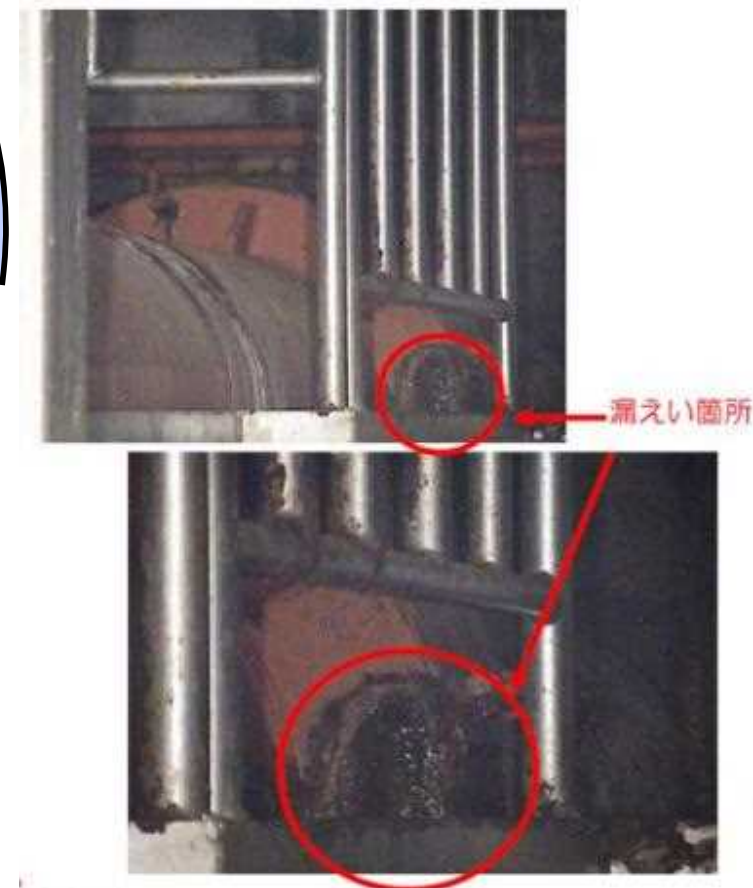
- 1号機では、これまでの調査により、真空破壊ラインベローズおよびサンドクッションドレン配管の破断箇所から、漏洩が確認されている。
- 真空破壊ラインベローズの設置高さについては、原子炉注水停止試験時のD/W圧力の挙動から推定される漏洩箇所の高さと概ね合致。

※ サンドクッションドレン管は8本あり、うち1本が気中で破断していることが確認されている。

- サンドクッションドレン配管からの漏洩が確認されているのは、気中で破断している1箇所のみであるが、他の7本についても、水中（たとえば床ファンネル付近）において、PCVから漏洩している可能性がある。
