# 2月13日の地震による原子炉建屋への 影響評価ならびに建屋健全性評価について

2021年3月25日

東京電力ホールディングス株式会社

(1) 2月13日の地震による原子炉建屋への影響評価について

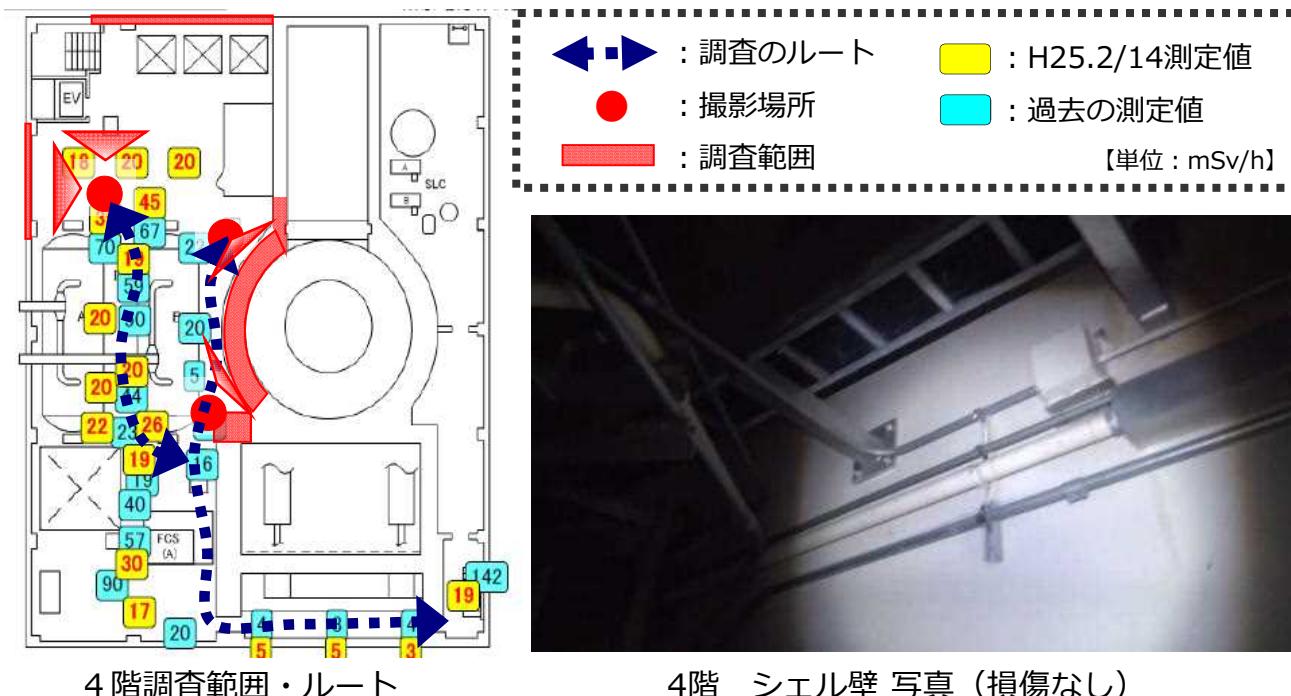
- 耐震安全性評価で考慮している耐震要素の経年劣化・地震時の追加損傷等の有無を確認し、必要に応じて、耐震安全性評価モデルに反映していくことが重要である。
- 建屋内は高線量であることから、被ばくを抑制して定期的に耐震壁等の調査ができるよう、ロボット・ドローン等による建屋内調査の無人化・省人化を検討していく。
- 1～3号機原子炉建屋は震災後の調査結果が反映されているが、耐震評価後に数年経っているため、有人による耐震壁等の状況調査を計画している。（2021年度）

過去に調査で確認した建屋の耐震評価上重要な部位について再調査を行い、変化の有無を確認する。

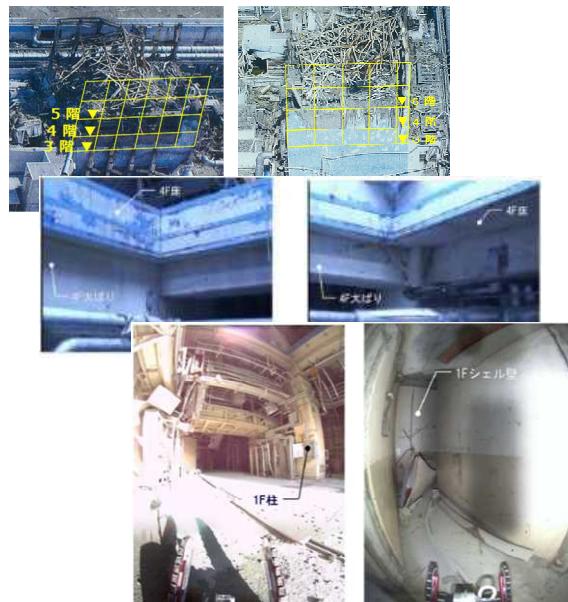
## ①建屋内外の画像調査

- 解析モデル作成にあたっては、建屋内外の調査時画像データから損傷状況を反映。
- 建屋内は高線量のため、画像データの取得にあたっては1号機の一部調査を除き、遠隔操作によるロボット等で実施
