物揚場排水路PSFモニタ放射能高警報発生とその後の調査状況について

2021年3月25日

東京電力ホールディングス株式会社

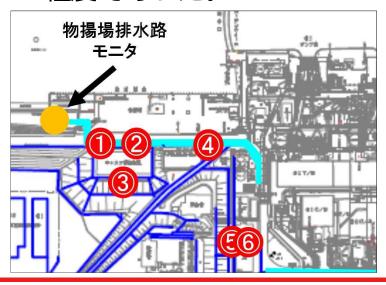
調査範囲: 黄色の箇所(物揚場排水路集水域)

- 物揚場排水路上流のサンプリン グ結果、確認できる範囲では通 常とは異なる水の流入は無かっ た。
- ✓ ②側溝(キャスク保管庫南側) の水の放射能濃度と、物揚場排 水路水の放射能濃度が同じよう な傾向※であった。
 - ※: Cs-137に比べて全βが高い傾向
- ✓ ⑤,⑥では全βとCs-137濃度が同程度であった。

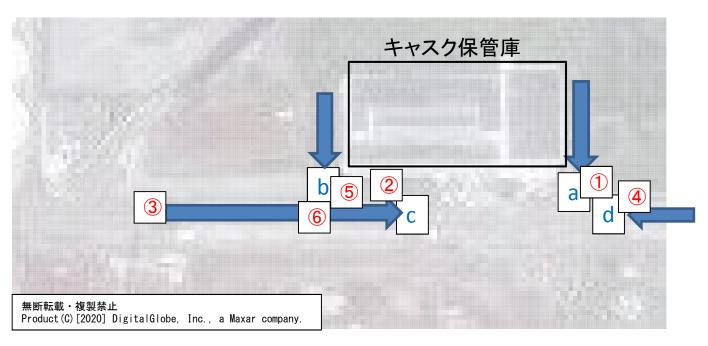
- ●3月13日の降雨時に物揚場排水路へ目視にて確認できた水路は以下の4経路。
- ●11時付近の確認では道路を流れる水路はなかったとのこと。

確認した水路:

- a. キャスク保管庫の北側側溝
- b. キャスク保管庫の南側側溝
- c. 汐見坂下部の方面から下る側溝
- d. 5,6号機の方面から下る側溝

- i. キャスク保管庫周辺の側溝3箇所(1)、2、3)を4時間毎に採取し測定
- ii. 水路調査から新たに3箇所(4、5、6)を追加
- iii. 物揚場排水路との比較のため15時にA 排水路を採取し測定

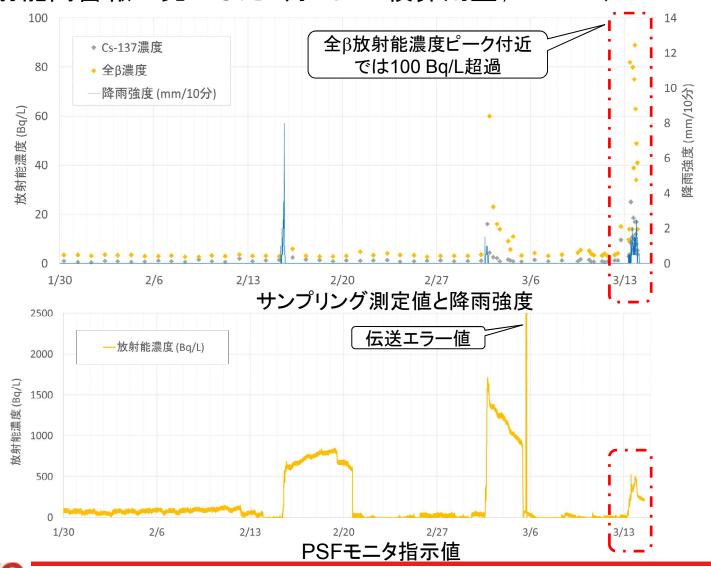
3月13日の積算雨量;81mm

(放射能高警報が発生した3月2日の積算雨量;19mm)

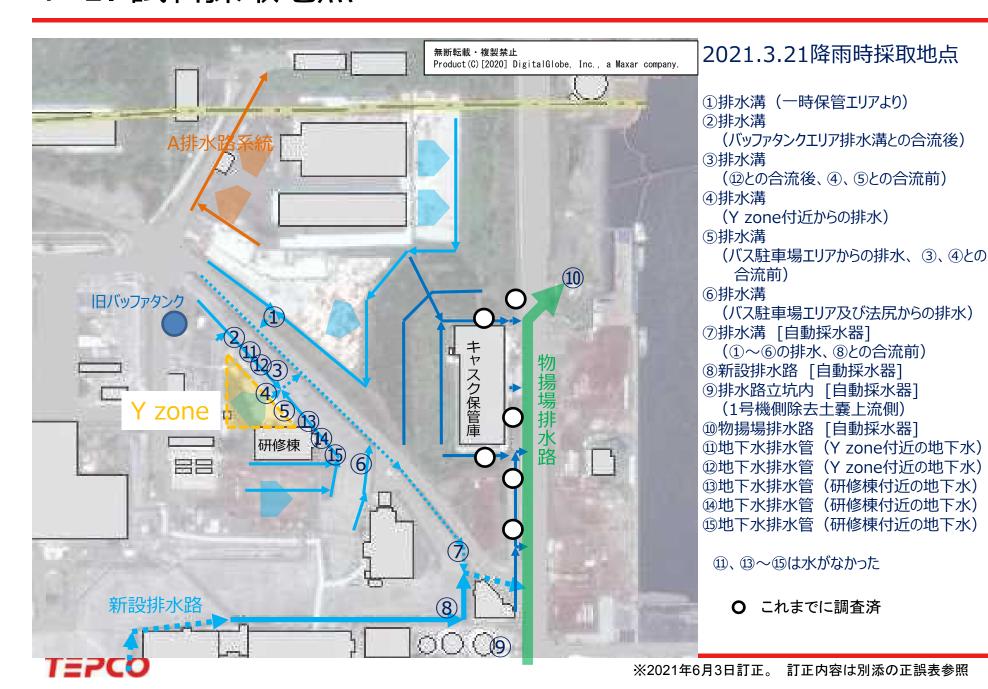
8. 各地点の測定結果

- 一時保管エリアW 2 (Y zone)からの排水で高い全β放射能を確認した
- β/γ放射能濃度比:約300倍 (3/22確認)
- β線濃度上昇の要因と考えられる

- ✓ 地点番号④一時保管エリアW2(Y zone)からの排水が全 βで約1700Bq/Lであった。
- ✓ β/γ放射能濃度比: 約300倍
- ✓ 排水元である一時保管エリアW2 (Y zone)について、地表サーベイを実施

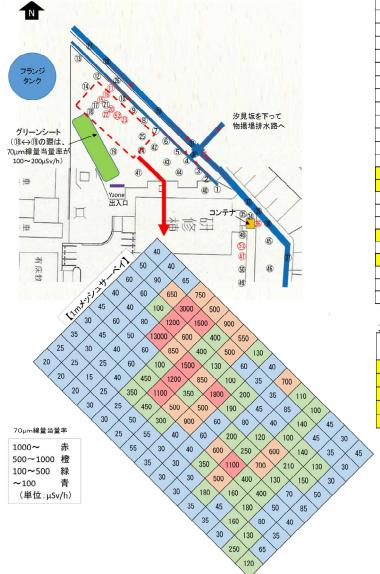
2021年3月24日測定データ

土(汚染源)の除去前後比較

地点	70 μ m線量当量	量率(μSv/h)
地点	除去前	除去後
15)	13,000	6, 500
16	3, 000	1, 300
20	4, 500	900
22	3, 000	800
(52)	9, 000	1, 000

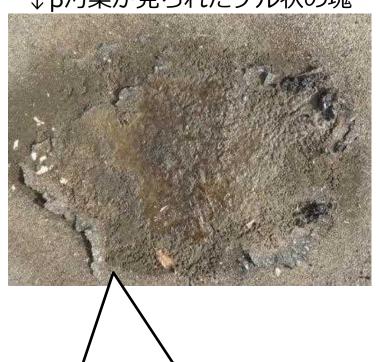
↓β汚染が見られたゲル状の塊

1 cm線量当量率: 0.017 mSv/h 70 µm線量当量率: 13 mSv/h ● 一時保管エリアW2の構内配置図は下記の通り。
