# 物揚場排水路PSFモニタ放射能高警報発生に係る 調査状況について

2021年4月27日

東京電力ホールディングス株式会社

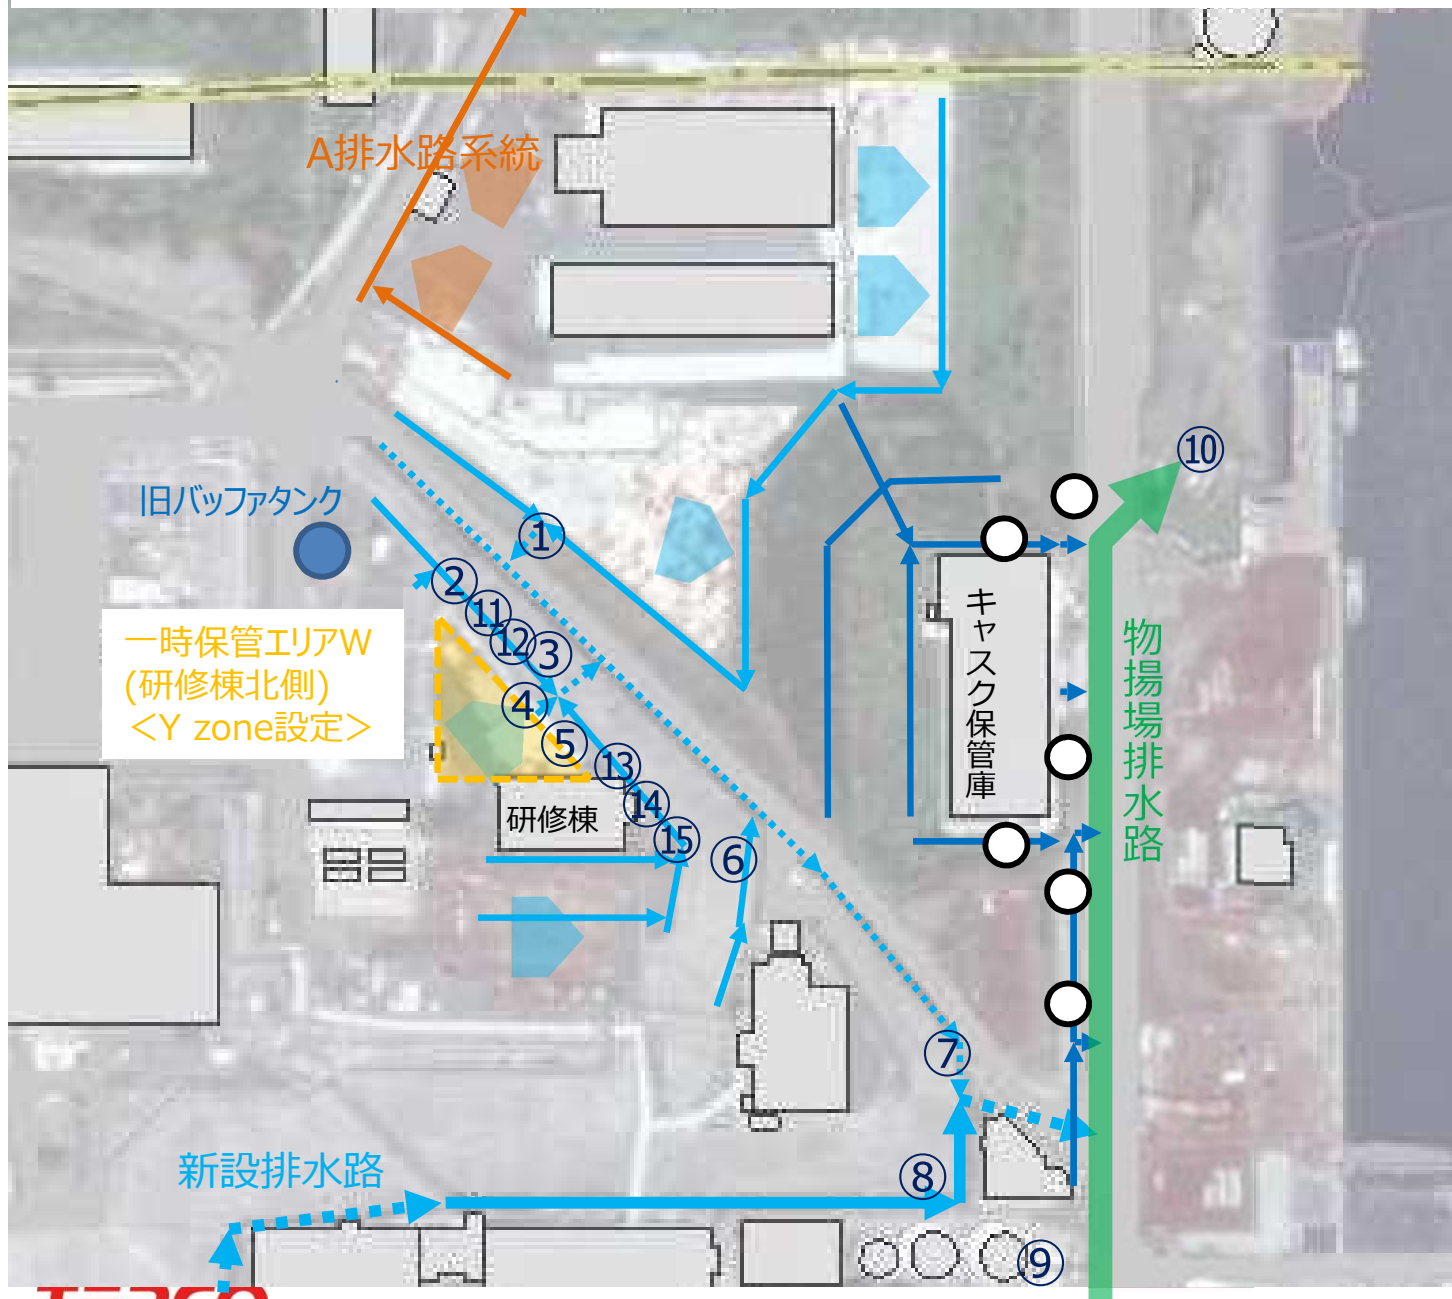
## 2021年3月20日～22日 降雨時採取地点

- ①排水溝  
(一時保管エリアW(研修棟北側)より)
- ②排水溝  
(バッファタンクエリア排水溝との合流後)
- ③排水溝  
(⑫との合流後、④、⑤との合流前)
- ④排水溝  
(一時保管エリアW(研修棟北側)付近からの排水)
- ⑤排水溝  
(バス駐車場エリアからの排水、③、④との合流前)
- ⑥排水溝  
(バス駐車場エリア及び法尻からの排水)
- ⑦排水溝 [自動採水器]  
(①～⑥の排水、⑧との合流前)
- ⑧新設排水路 [自動採水器]
- ⑨排水路立坑内 [自動採水器]  
(1号機側除去土嚢上流側)
- ⑩物揚場排水路 [自動採水器]
- ⑪地下水排水管 (一時保管エリアW(研修棟北側)付近の地下水)
- ⑫地下水排水管下水) (一時保管エリアW(研修棟北側)の地下水)
- ⑬地下水排水管 (研修棟付近の地下水)
- ⑭地下水排水管 (研修棟付近の地下水)
- ⑮地下水排水管 (研修棟付近の地下水)  
結果的に⑪、⑬～⑮は水がなかった

- ✓ 地点番号④瓦礫等の一時保管エリアW(研修棟北側)からの排水が全β放射能で約1700Bq/Lであった。
- ✓ β/γ放射能濃度比: 約300倍
- ✓ 排水元である瓦礫等の一時保管エリアW (研修棟北側)について、地表サーベイを実施

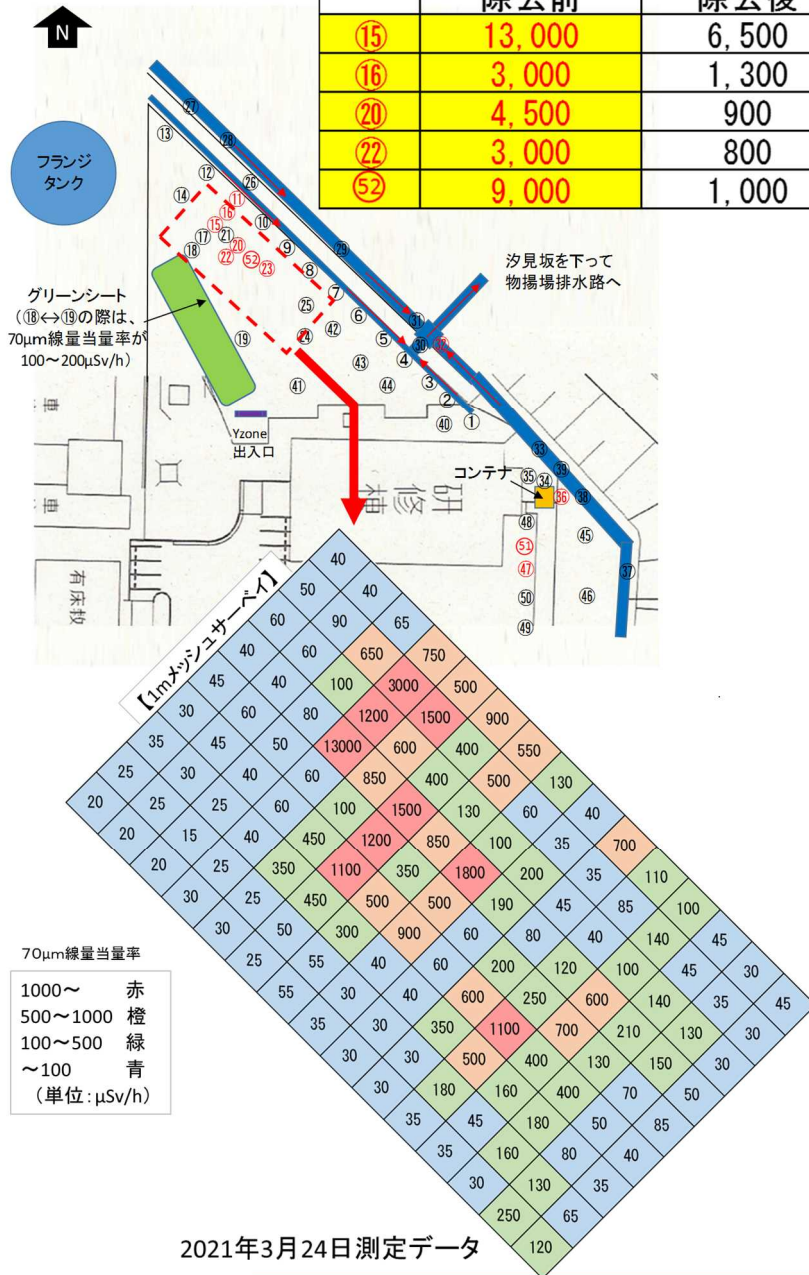
↓β汚染が見られた土の塊

以下の対応を実施(3月24日)

- 一時保管エリアW(研修棟北側)の土の塊や周辺の土を回収
- $\beta$ 汚染が確認された箇所の除染剤塗布、シート養生

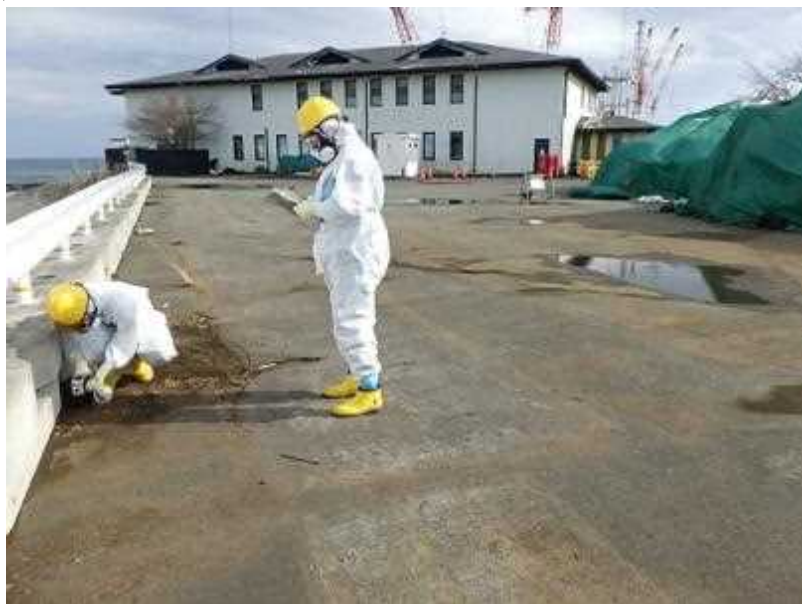
①除去前

↓研修棟付近の様子

1 cm線量当量率 : 0.017 mSv/h  
70  $\mu$ m線量当量率 : 13 mSv/h

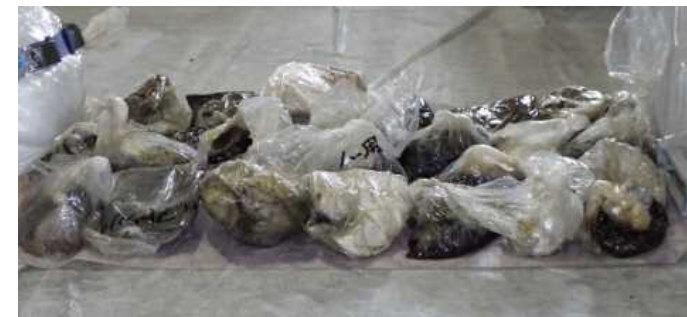
図10. 収納袋を取り出した状況

- ✓内容物はホース(2本)とゴムシート(1枚)を除き、全てが収納袋に収納され、約450袋を確認した
- ✓内容物は、吸水シート(約250袋)・布や紙のウエス(約80袋)・ビニール類(約60袋)等を確認した
- ✓吸水シートとウエスは水分を含み湿った状態が多かったが、収納袋に損傷は確認されなかった
- ✓70 $\mu$ m線量当量率( $\beta + \gamma$ ):ビニール類が収納された袋表面において最大160mSv/h
- ✓1cm線量当量率( $\gamma$ ):吸水シートが収納された袋表面において最大20mSv/h
