# 建屋周辺の地下水位、汚染水発生状況

2021年5月27日

東京電力ホールディングス株式会社

# 焼却建屋水位上昇経緯と対策について

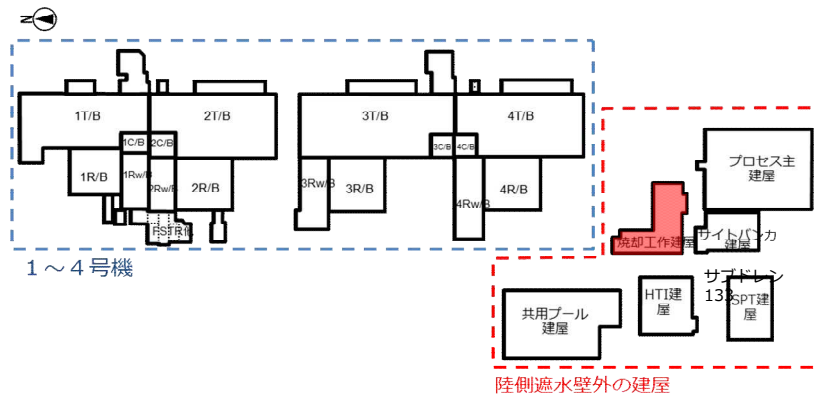
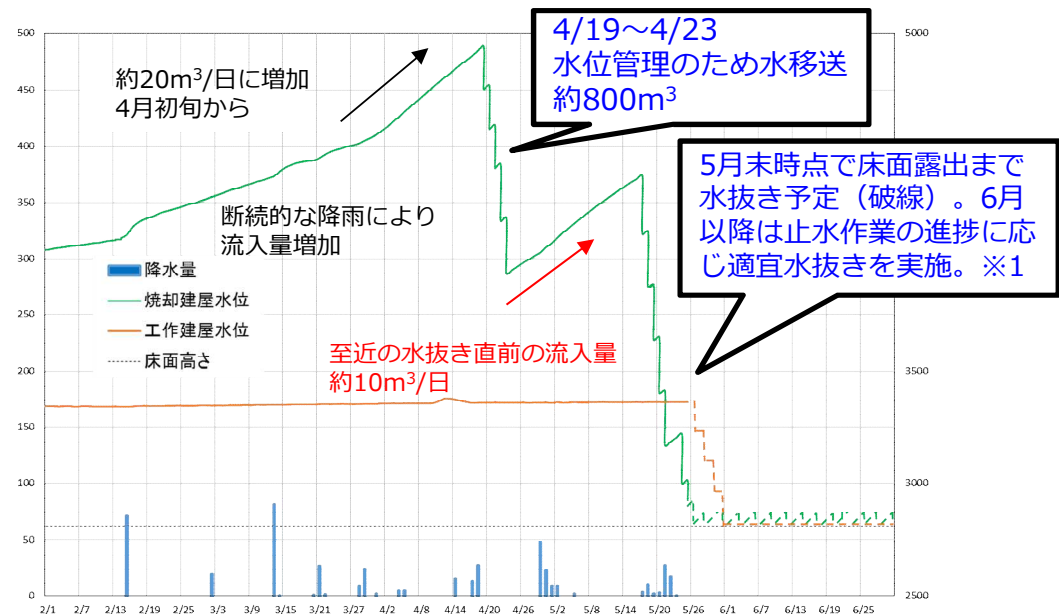
- ✓ 2021年2月13日の地震以降、降雨が継続し、焼却工作建屋への地下水流入量が増加が継続していることを確認。2月15日及び3月13日の雨の際には流入量がさらに増加している。  
(流入量：約10～20m<sup>3</sup>/日)

- ✓ 周辺のサブドレン水位との水位差確保のため、定期的に水移送が発生し汚染水発生量に影響を与える。  
(水移送後に移送量をその他移送量の内訳として集計)

【推定原因】 工作建屋の現地調査の結果、過去の止水部分からののにじみが確認された。

過去の止水部の劣化などが考えられる。(現在水没中、水抜き後5月末に確認予定)

水位は5/25時点

※1：水抜き総量：約1500m<sup>3</sup>

⇒漏水箇所を特定し、止水材による止水対策（クラック部への発泡ウレタン注入）を5月末から現地確認後実施。

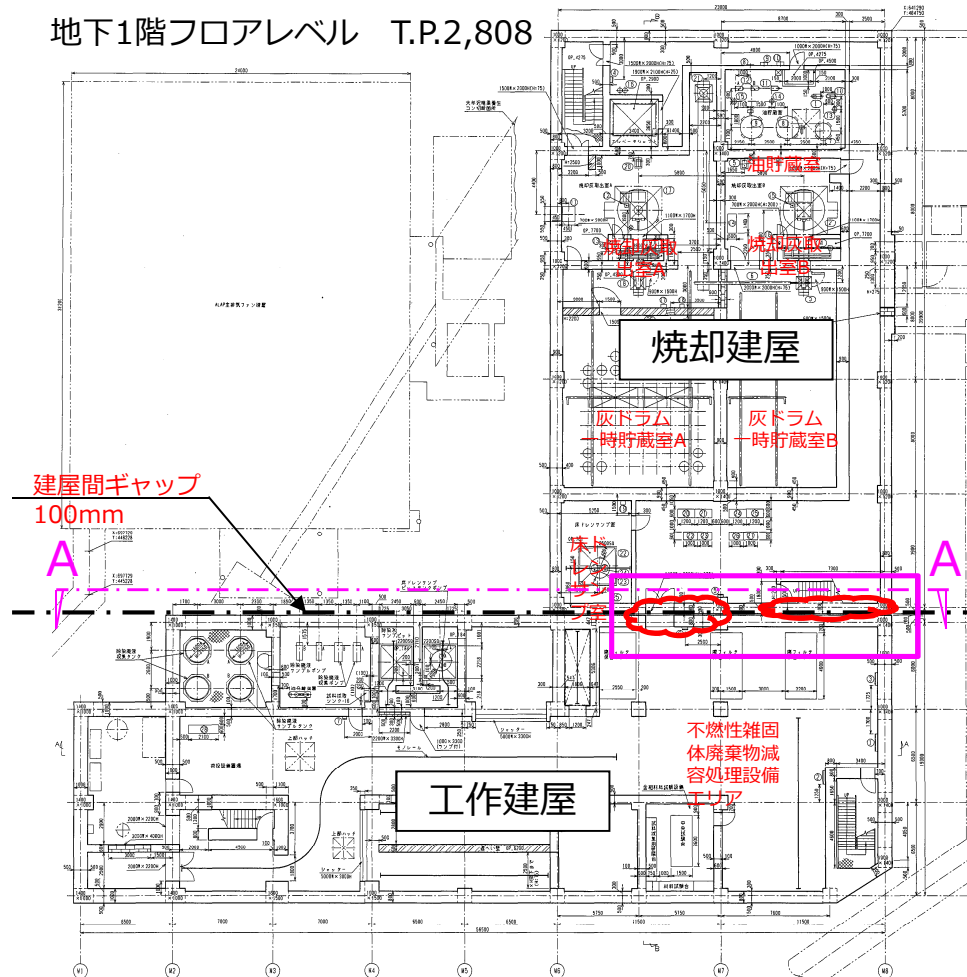
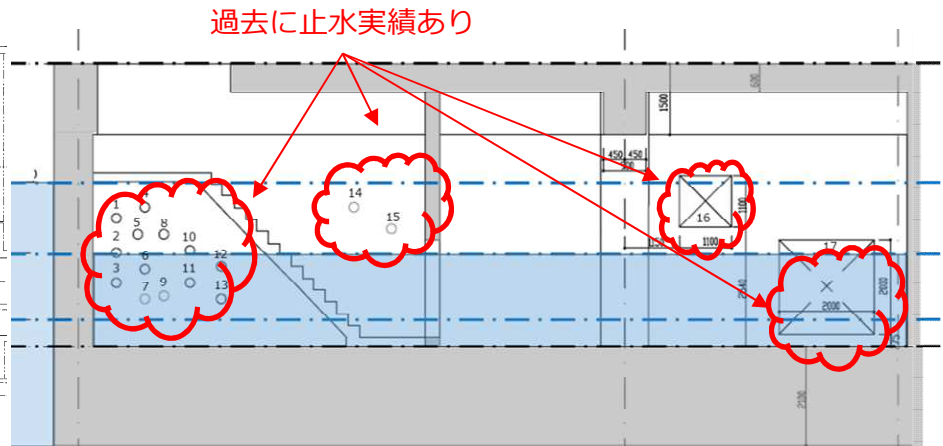
A-A断面図

焼却建屋と工作建屋を貫通している配管及びケーブルラック

・ 通路を過去に止水対策で閉塞を行なっている。

(2011年・2014年・2015年の3回実施)

※止水対策後も、他箇所からの再流入が予想されるため、継続して監視の結果、必要に応じて追加の止水対策を実施していく。

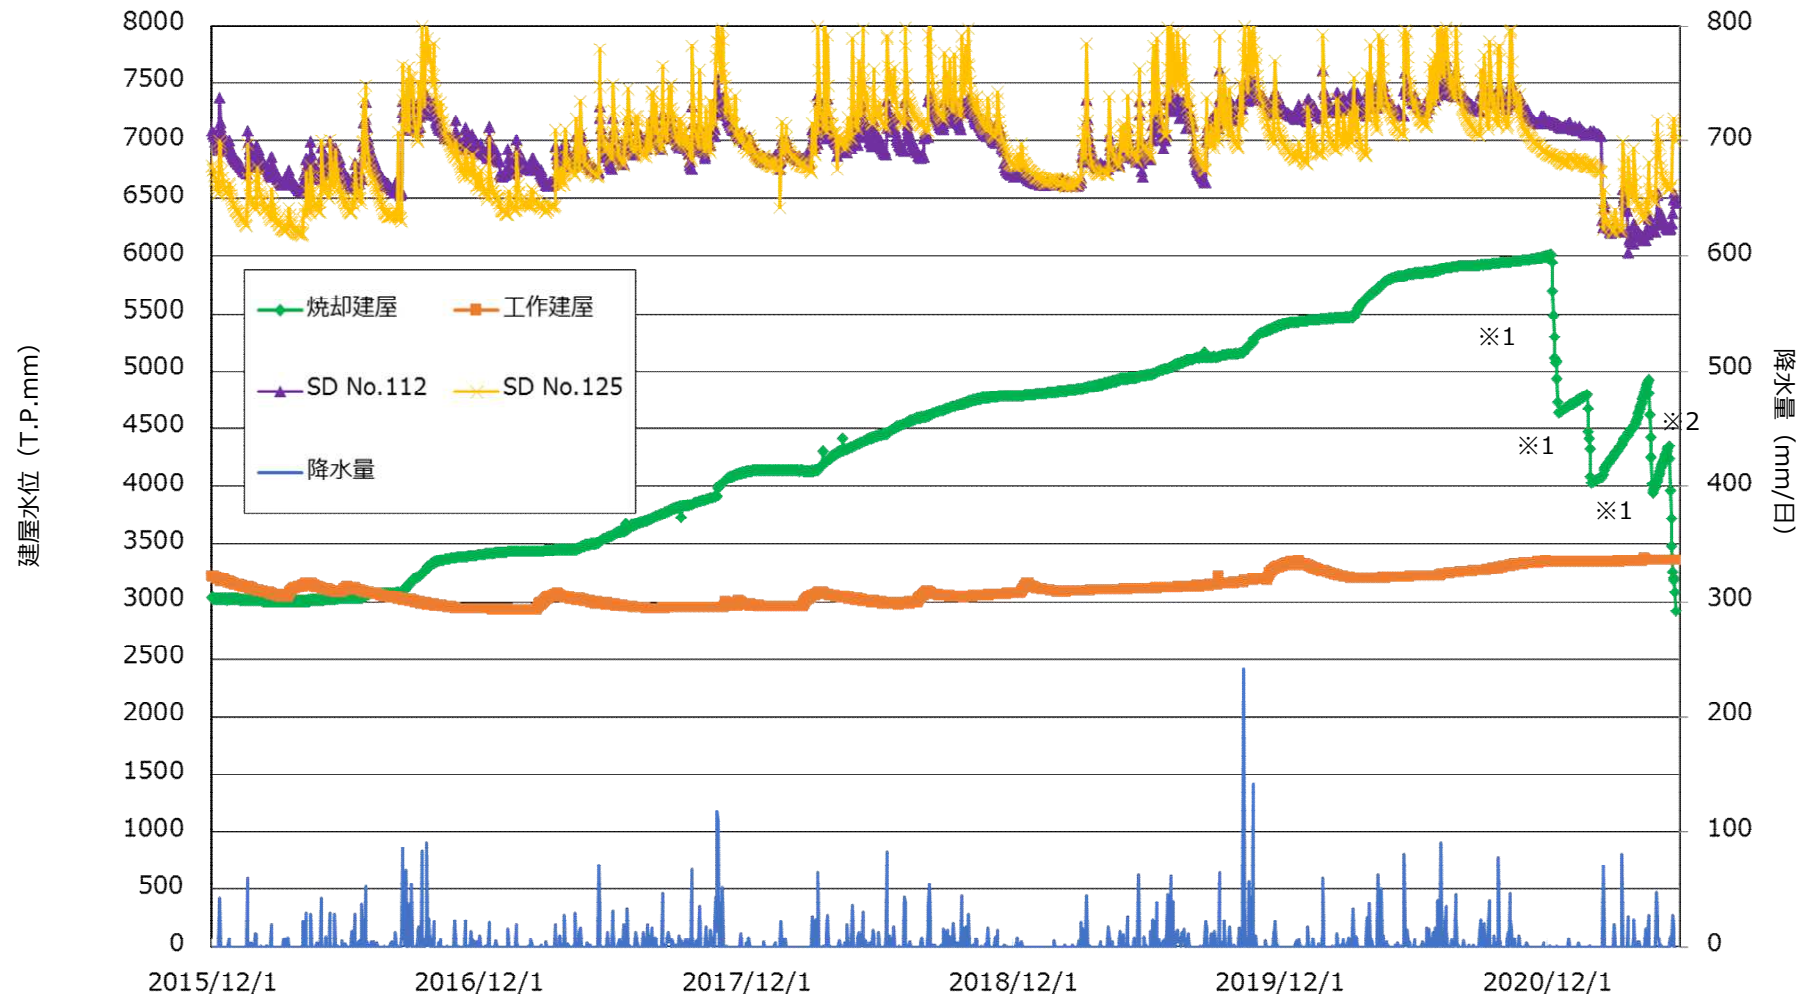
# 【参考】焼却工作建屋と周辺SDの長期水位トレンド

※1 水位管理のために水移送を実施 ※2 至近の流入量：約10m<sup>3</sup>/日
