【速報】 2号機シールドプラグ高濃度汚染への対応状況について

2021年5月27日

東京電力ホールディングス株式会社

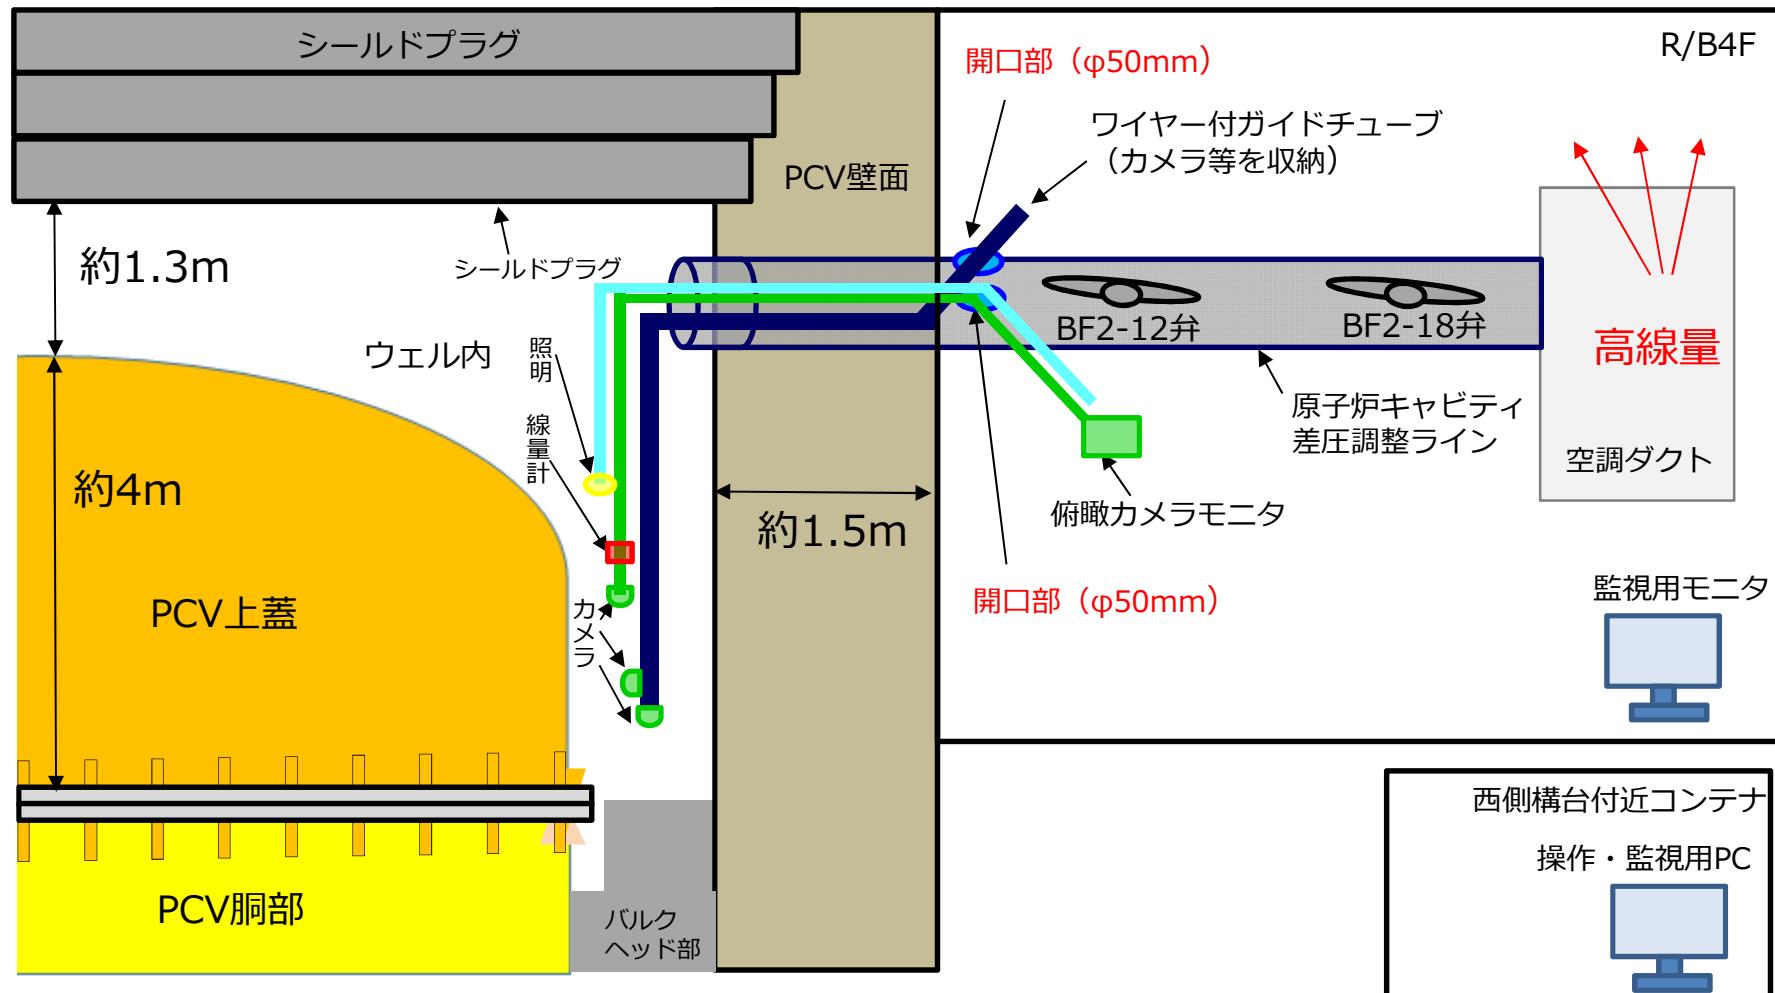
2-1. 原子炉ウェル調査（内容・方法）

- 原子炉キャビティ差圧調整ラインから、線量計・カメラをウェル内に入れ、ウェル内の線量、状況等を調査した。
※当初、空調ダクト点検口からの調査機器挿入を計画していたが、ダクト内が高線量であり、被ばく量の増加となることが予想されたため、原子炉キャビティ差圧調整ライン上部に穿孔機で穴を開け、そこから調査機器を挿入する方法とした。

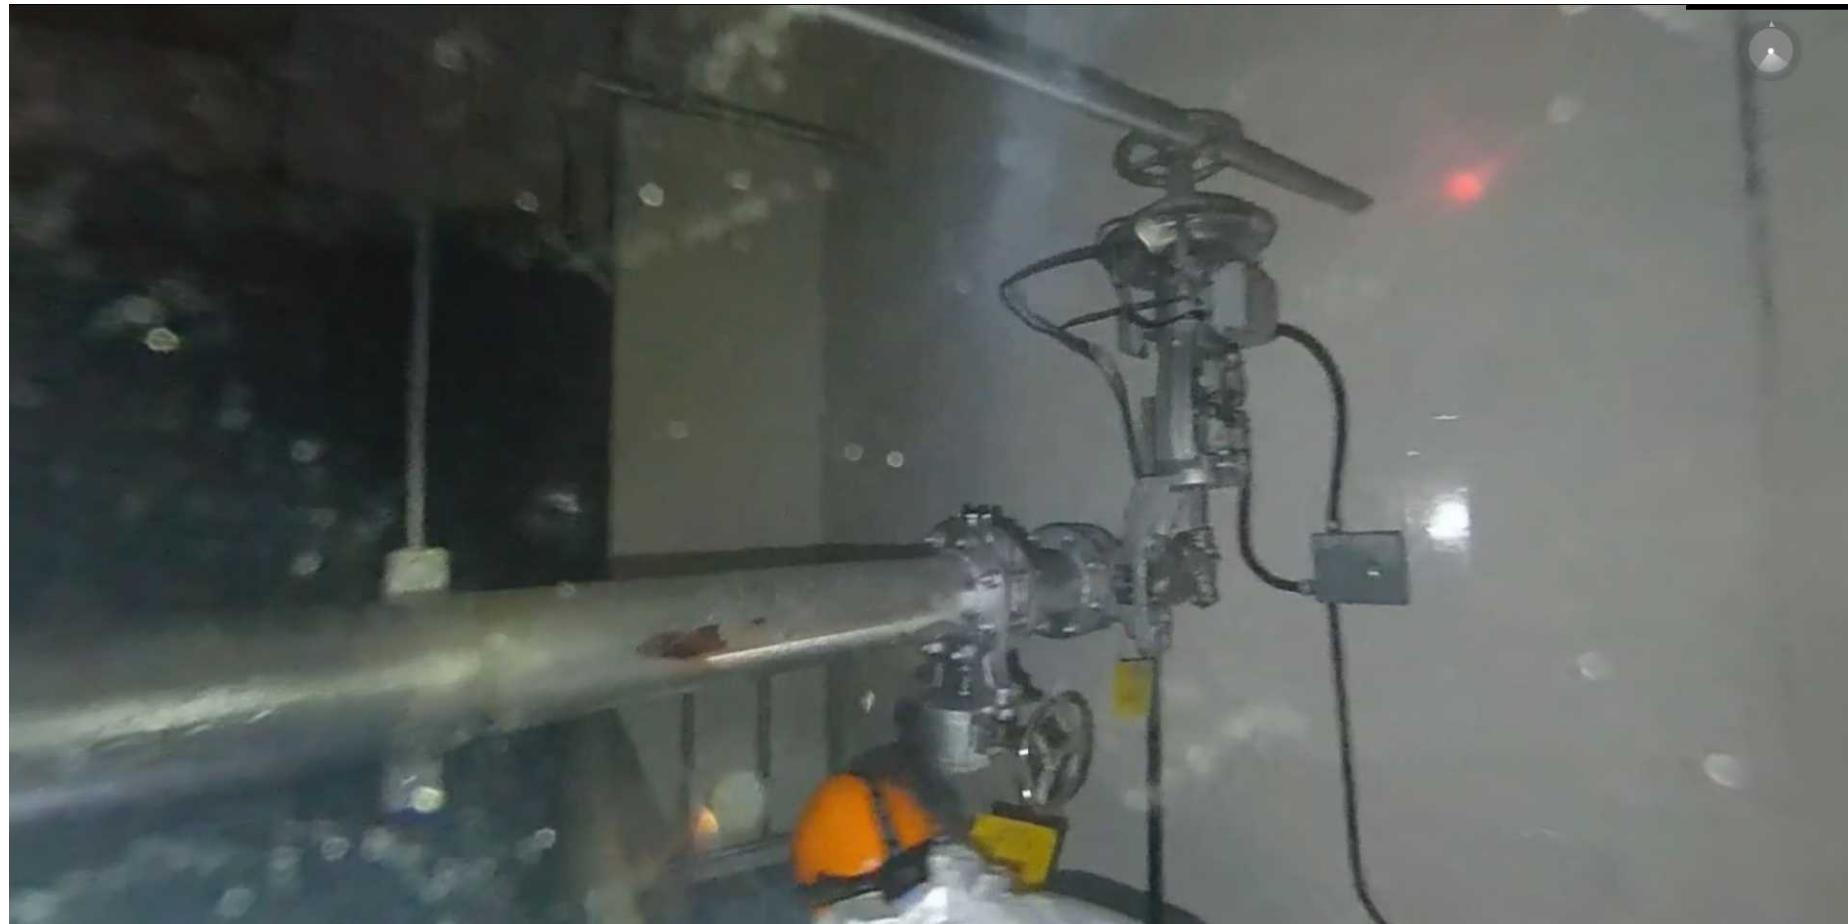
(参考) 4階東側 グレーチング上

- 東側に敷設された原子炉キャビティ差圧調整ラインについて、現場調査を実施した。
 - ▶ 作業エリア（グレーチング）上の空間線量は約10mSv/hであった。※西側：約12mSv/h
 - ▶ BF2-13弁は、西側と同様に開状態であった。
 - ▶ ダクト側面、下部および点検口に、顕著な劣化は確認されなかった。

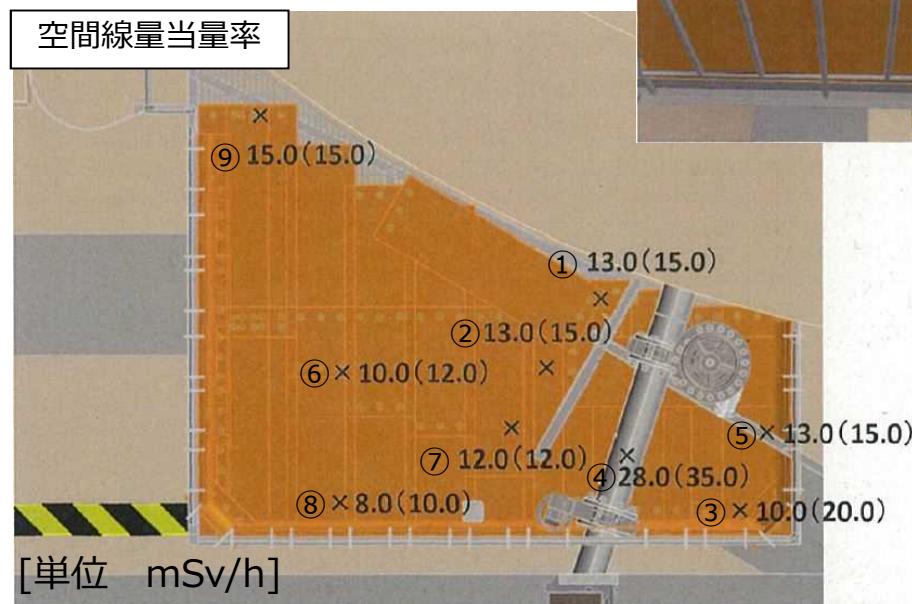
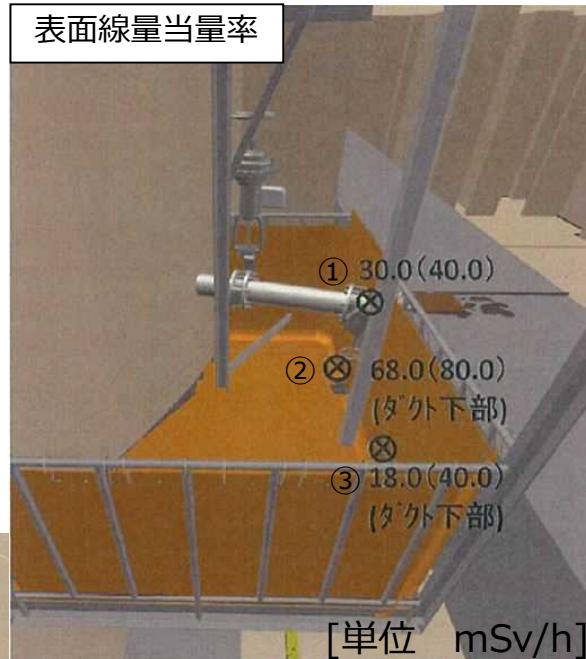
(参考) 作業エリアの空間線量および作業員被ばく線量について

■ 作業エリアの空間線量は以下の通り。

ポイント	空間線量当量率 [mSv/h]
①	13
②	13
③	10
④	28
⑤	13
⑥	10
⑦	12
⑧	8
⑨	15

ポイント	表面線量当量率 [mSv/h]
①	30
②	68
③	18

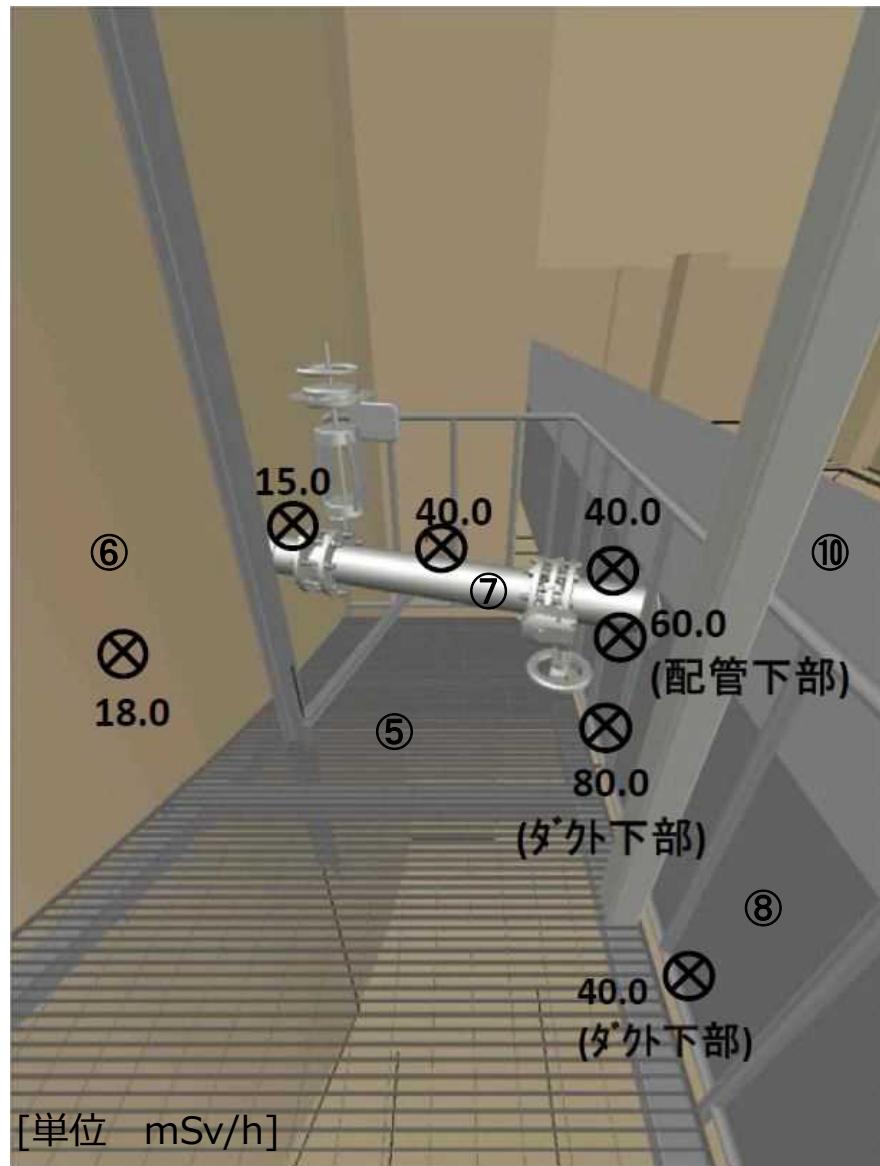
測定日 : 2021/3/5

スミヤ採取場所	β (cpm)	α (cpm)	γ (mSv/h)	$\beta+\gamma$ (mSv/h)
⑤	>100000	0	0.15	10.0
⑥	>100000	30	0.14	5.0
⑦	>100000	50	0.16	12.0
⑧	>100000	0	0.15	8.0
⑩	>100000	0	0.14	7.0
