# タービン建屋東側における 地下水及び海水中の放射性物質濃度の状況について

2021/5/27

東京電力ホールディングス株式会社

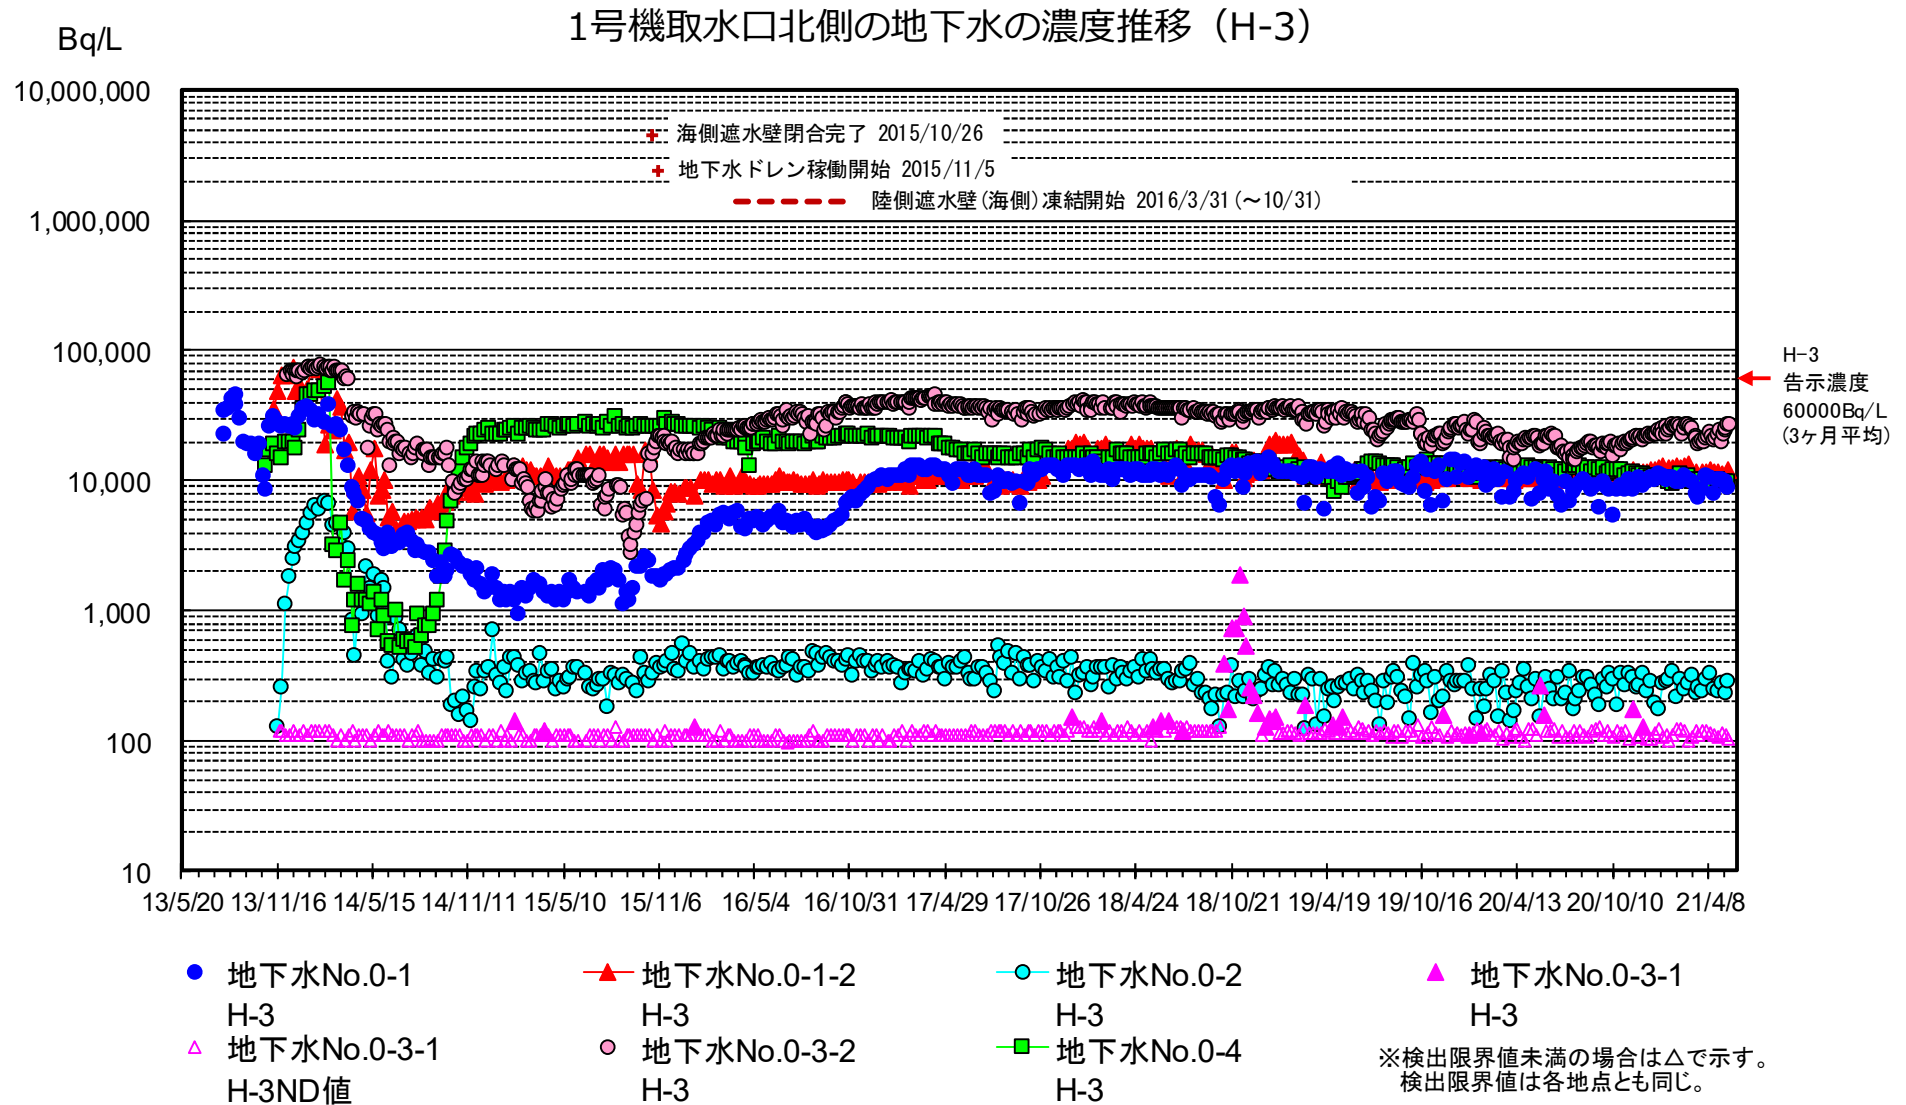
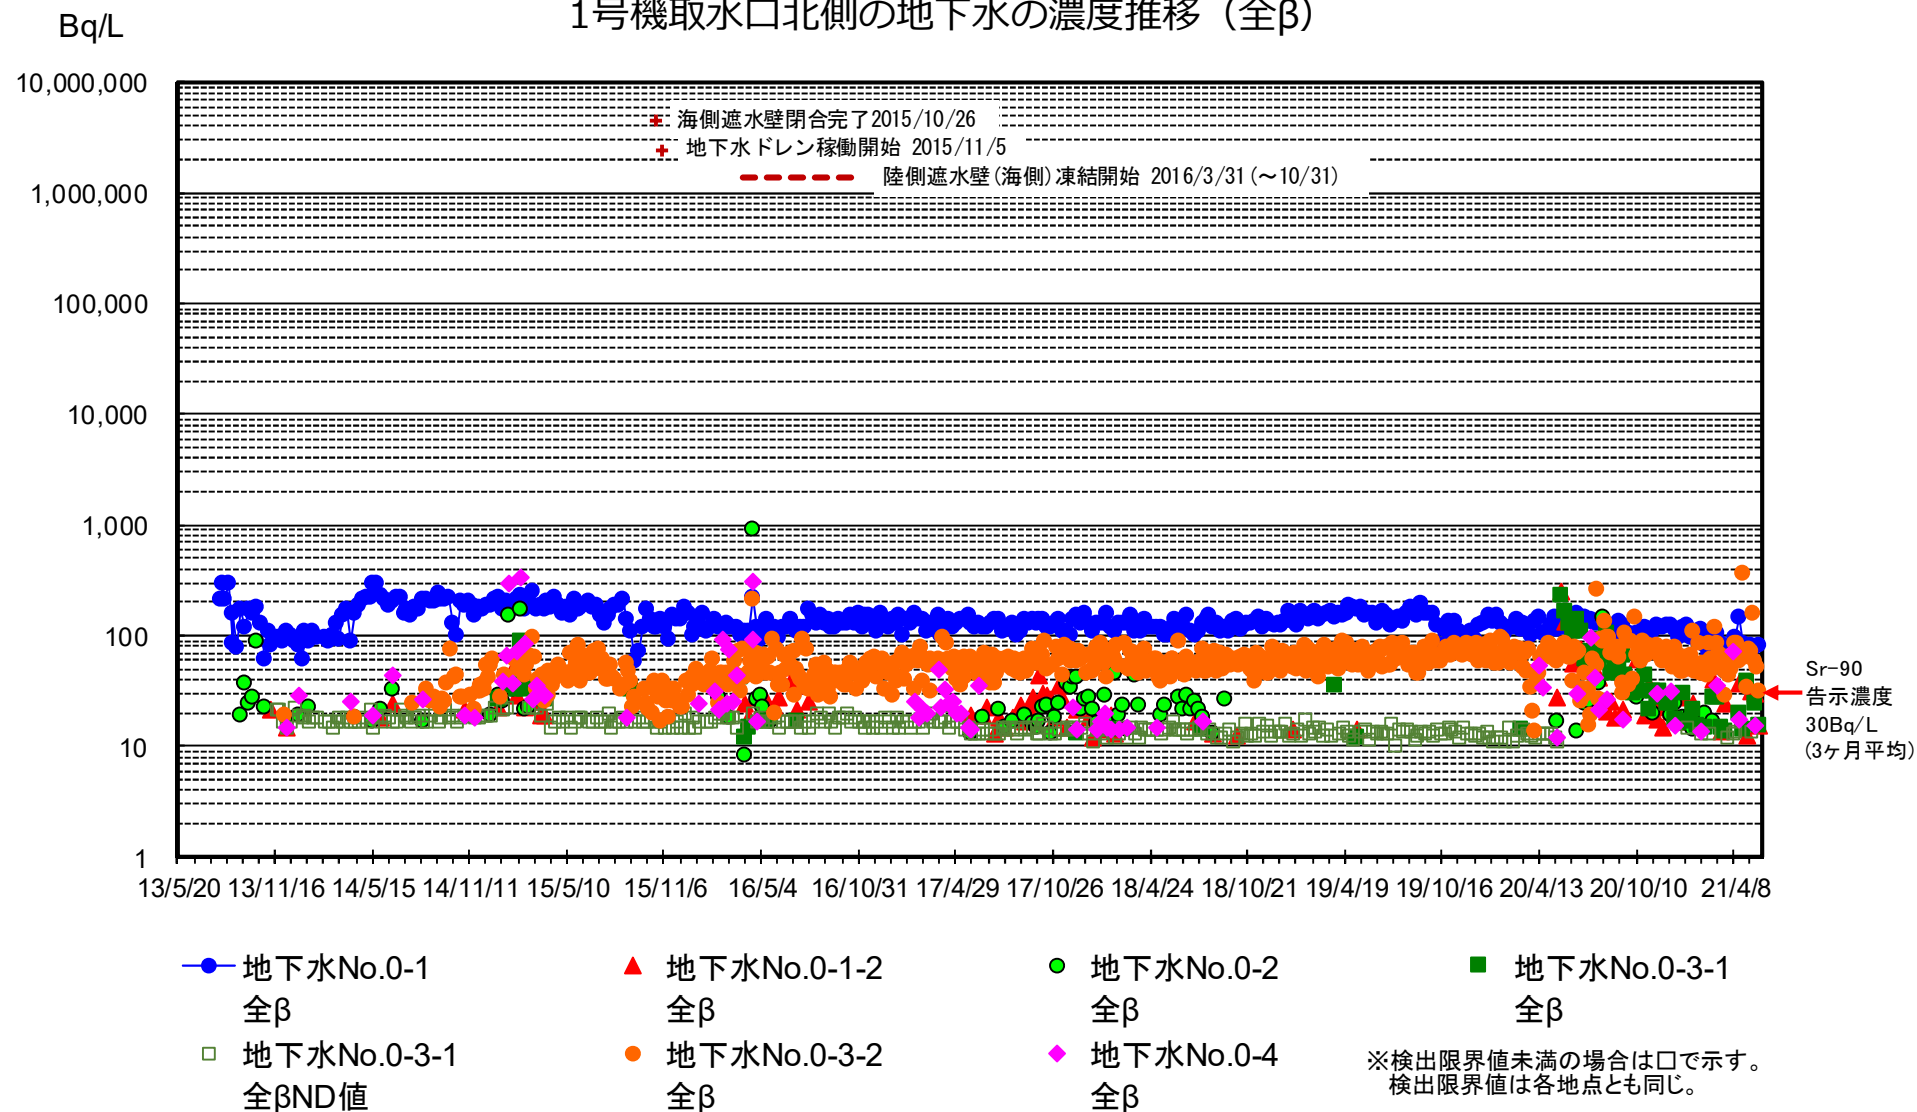
# 1号機取水口北側の地下水の濃度推移 (1/2)

- H-3濃度は、全観測孔で告示濃度60000Bq/Lを下回り、全体としては横ばい又は低下傾向の観測孔が多い。
- 全ベータ濃度は、2020.4以降に一時的な上昇が見られ、No.0-3-2など上下動が見られる観測孔もあるが、全体的に横ばい又は低下傾向の観測孔が多い。

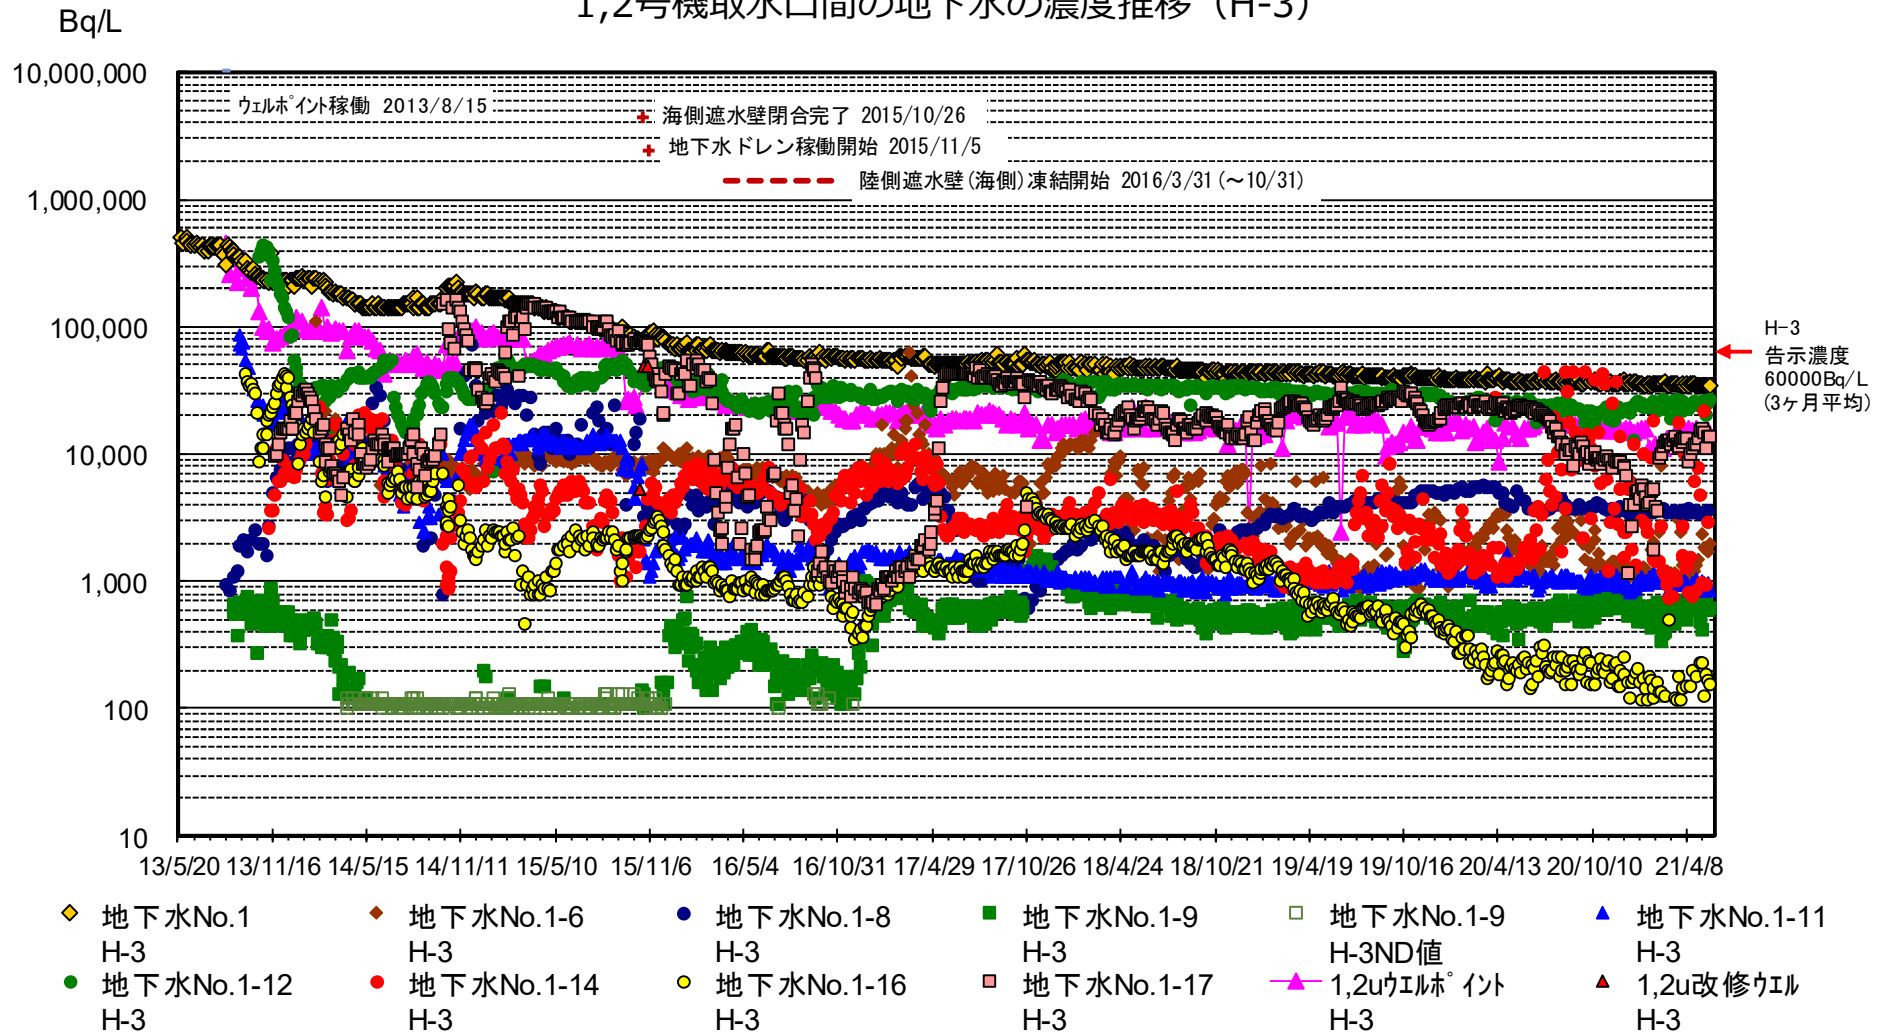
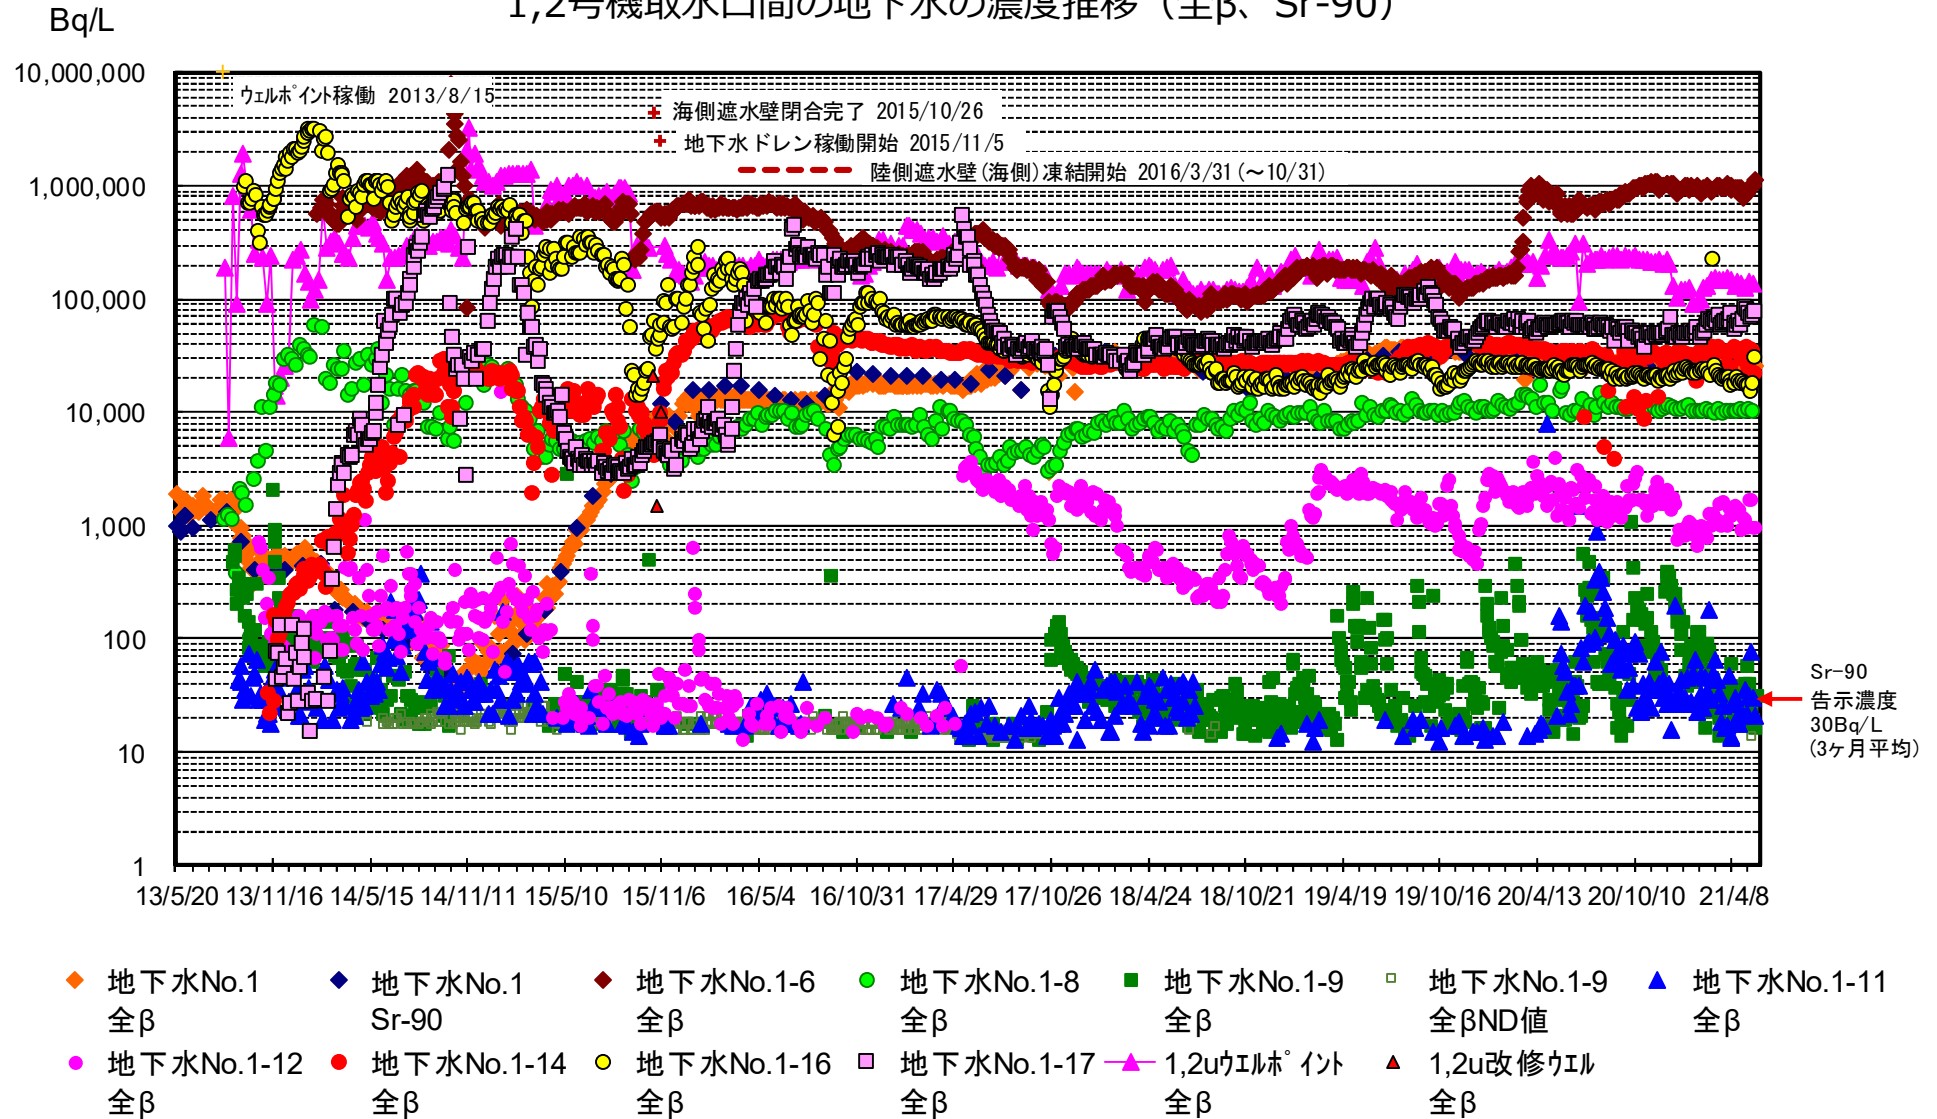
# 1,2号機取水口間の地下水の濃度推移 (1/2)

- H-3濃度は、全観測孔で告示濃度60000Bq/Lを下回り、No.1-14など上下動が見られる観測孔もあるが、全体的に横ばい又は低下傾向の観測孔が多い。
- 全β濃度は、全体的に横ばい又は低下傾向の観測孔が多い。

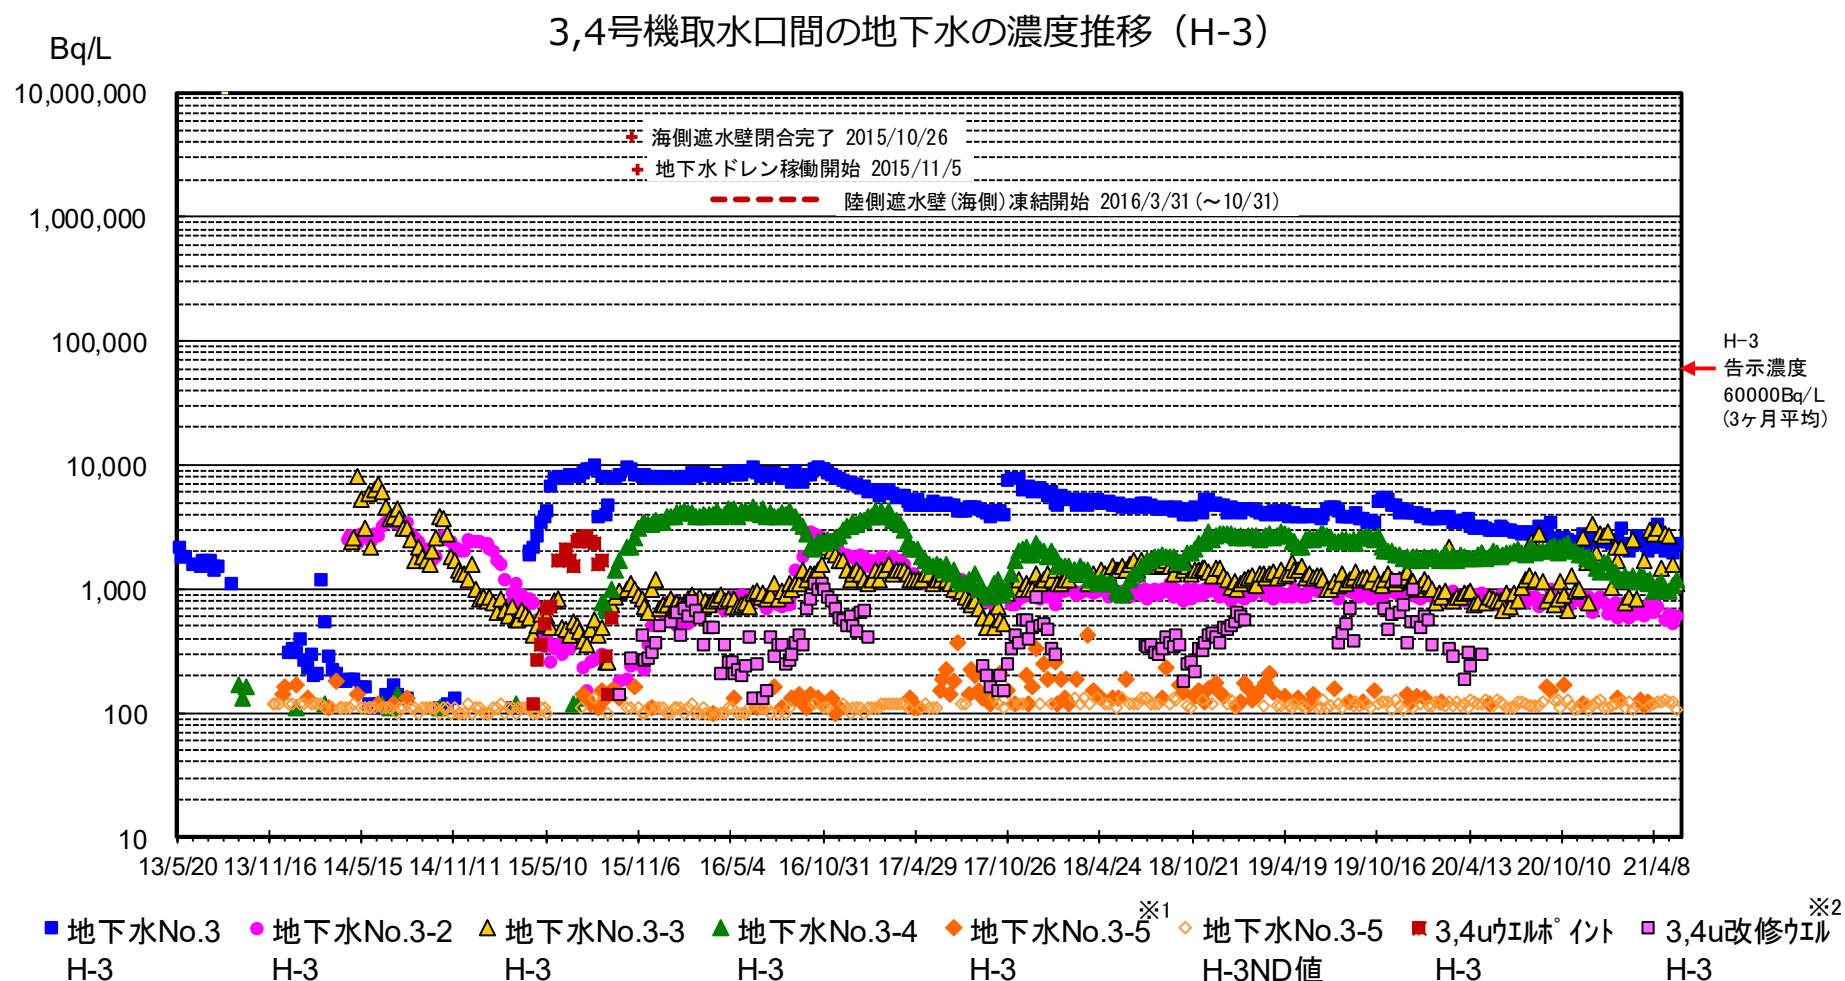
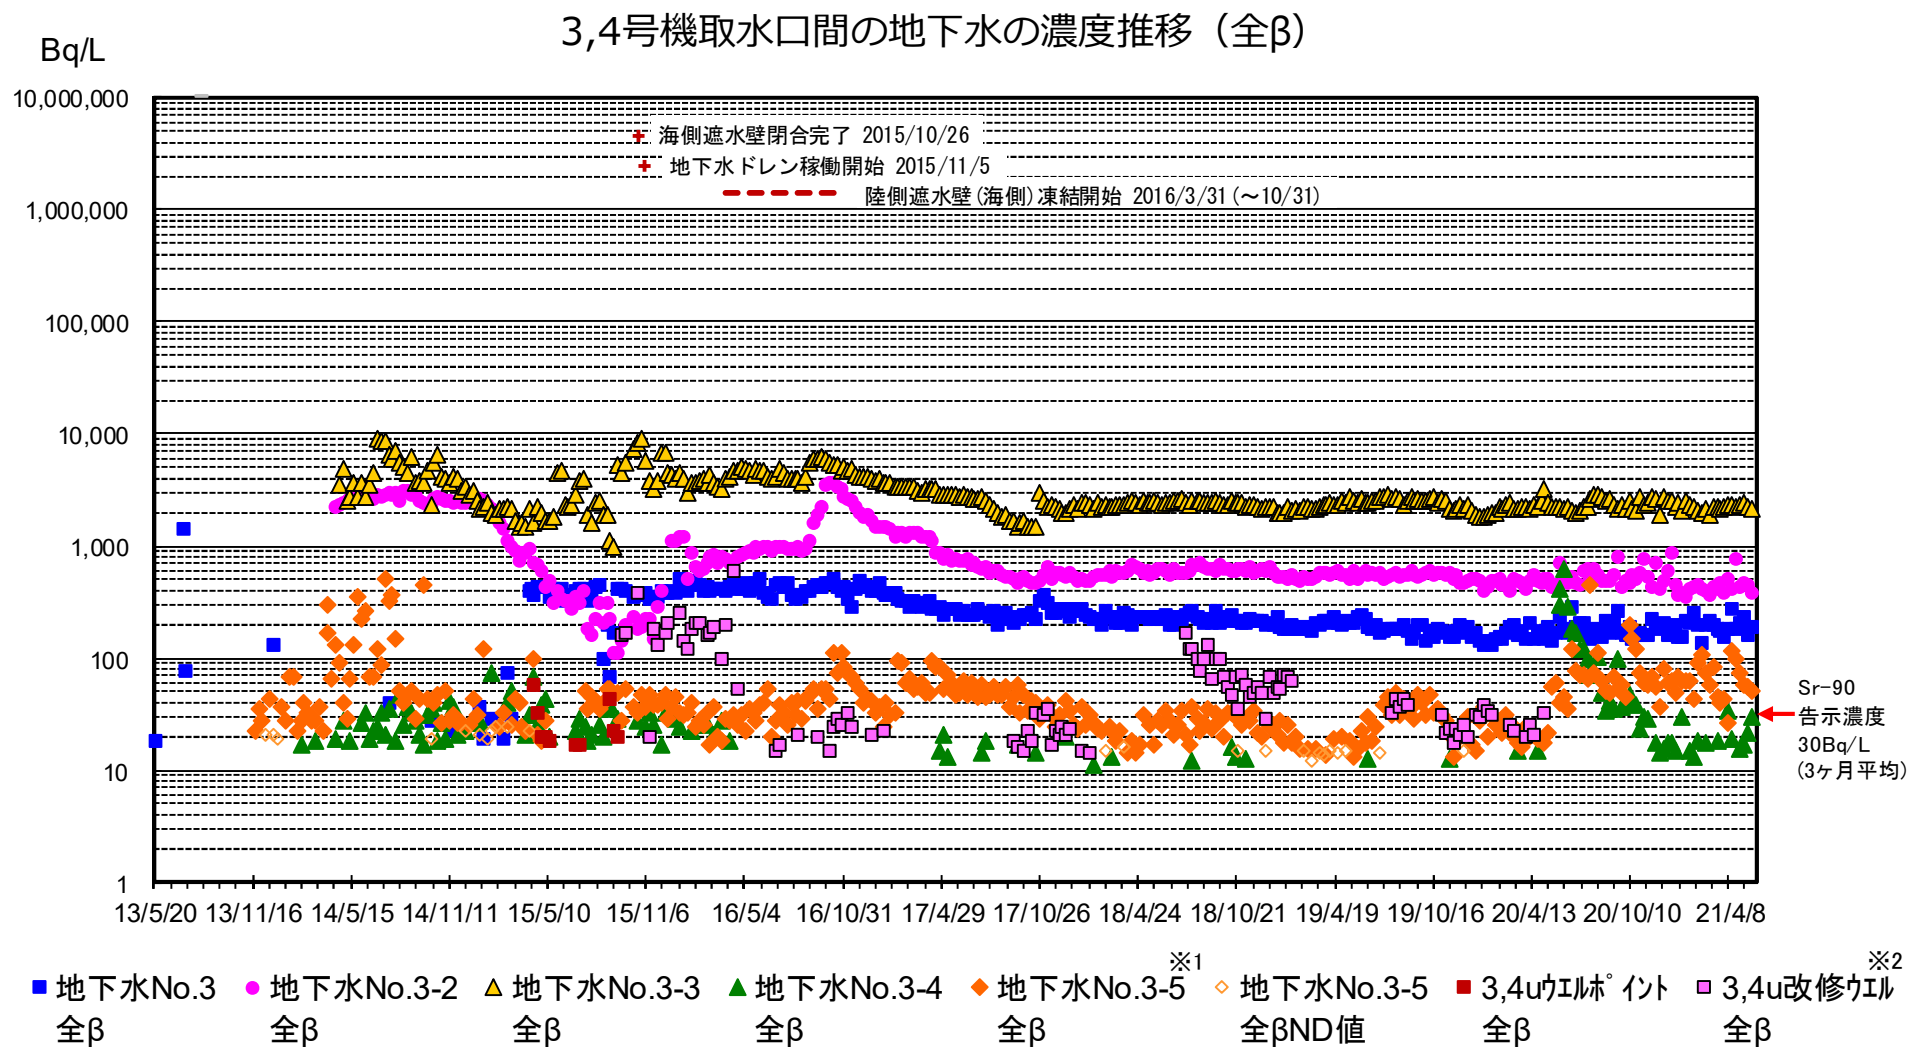
## 3,4号機取水口間の地下水の濃度推移 (1/2)

- H-3濃度は、全観測孔で告示濃度60000Bq/Lを下回り、No.3-3など上下動が見られる観測孔もあるが、全体的に横ばい又は低下傾向が継続している。
- 全β濃度は、全体的に横ばい又は低下傾向が継続している。

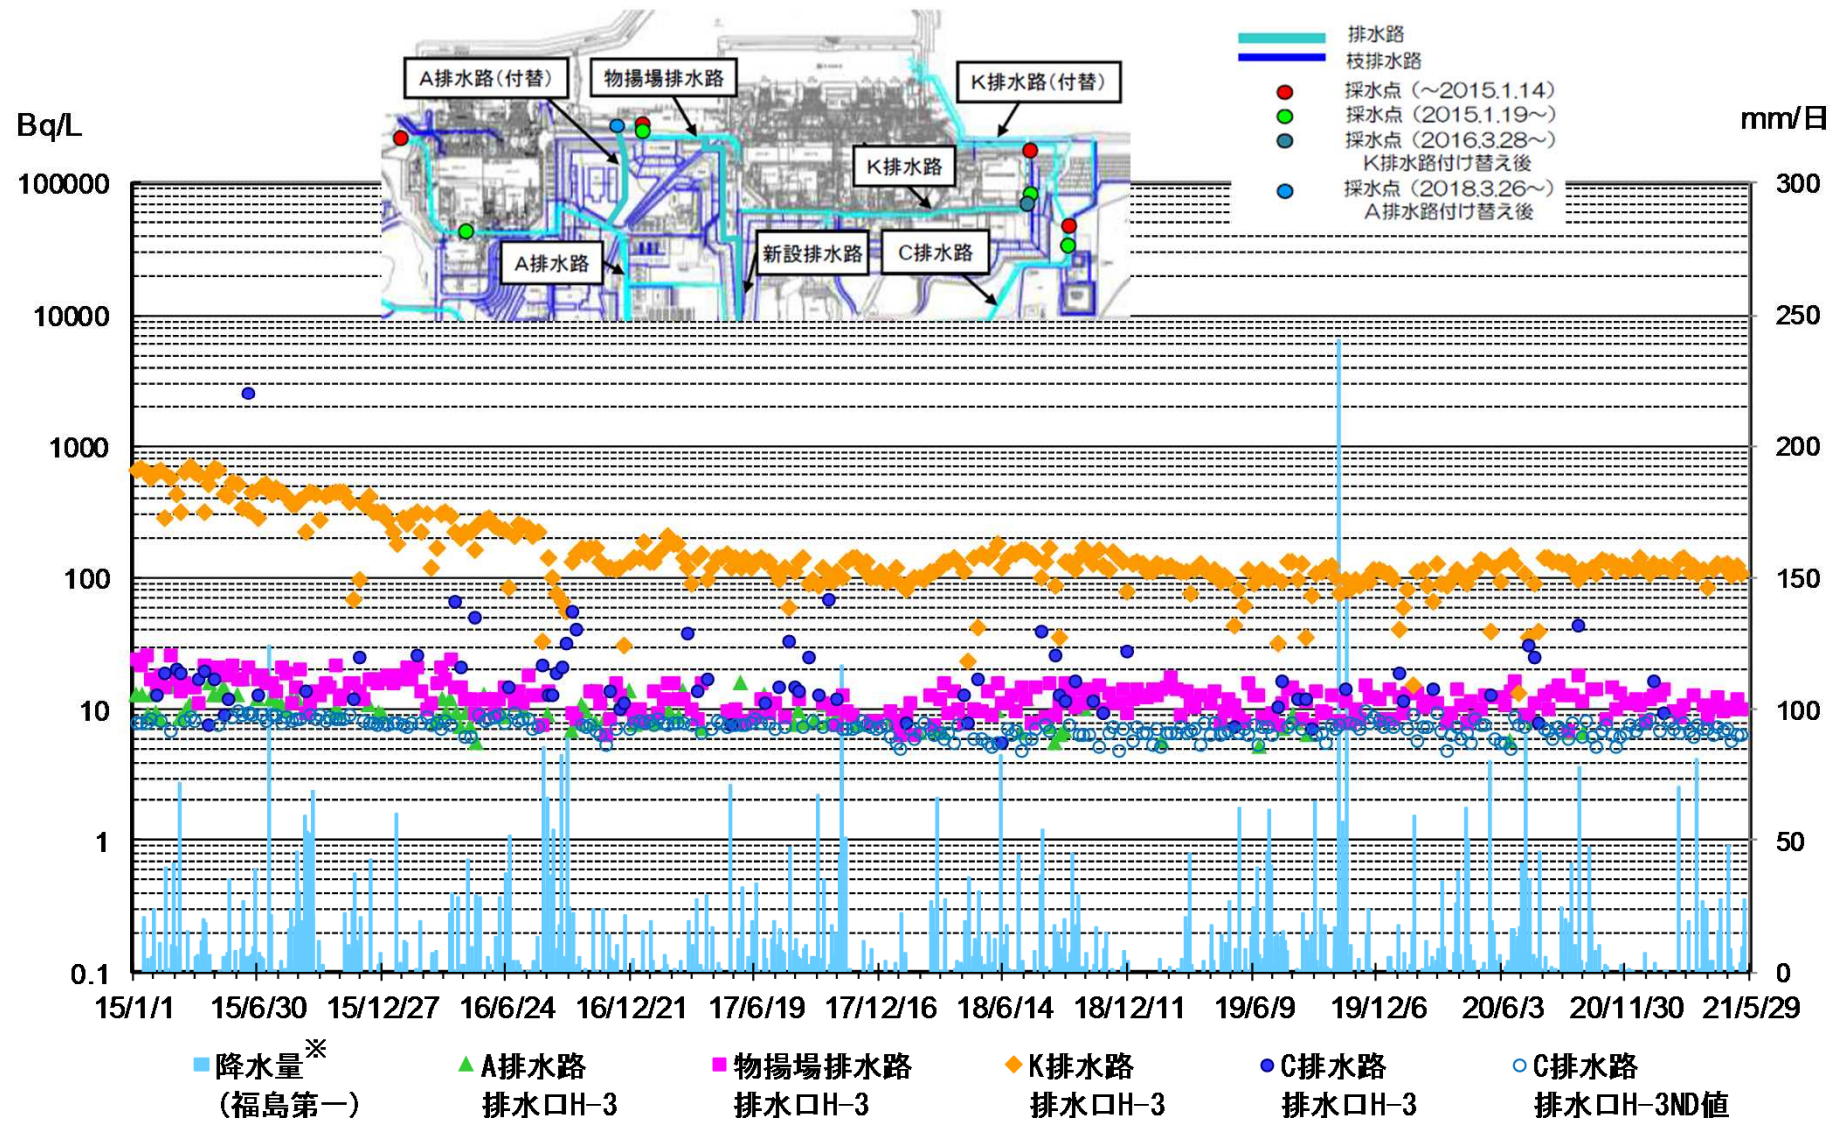
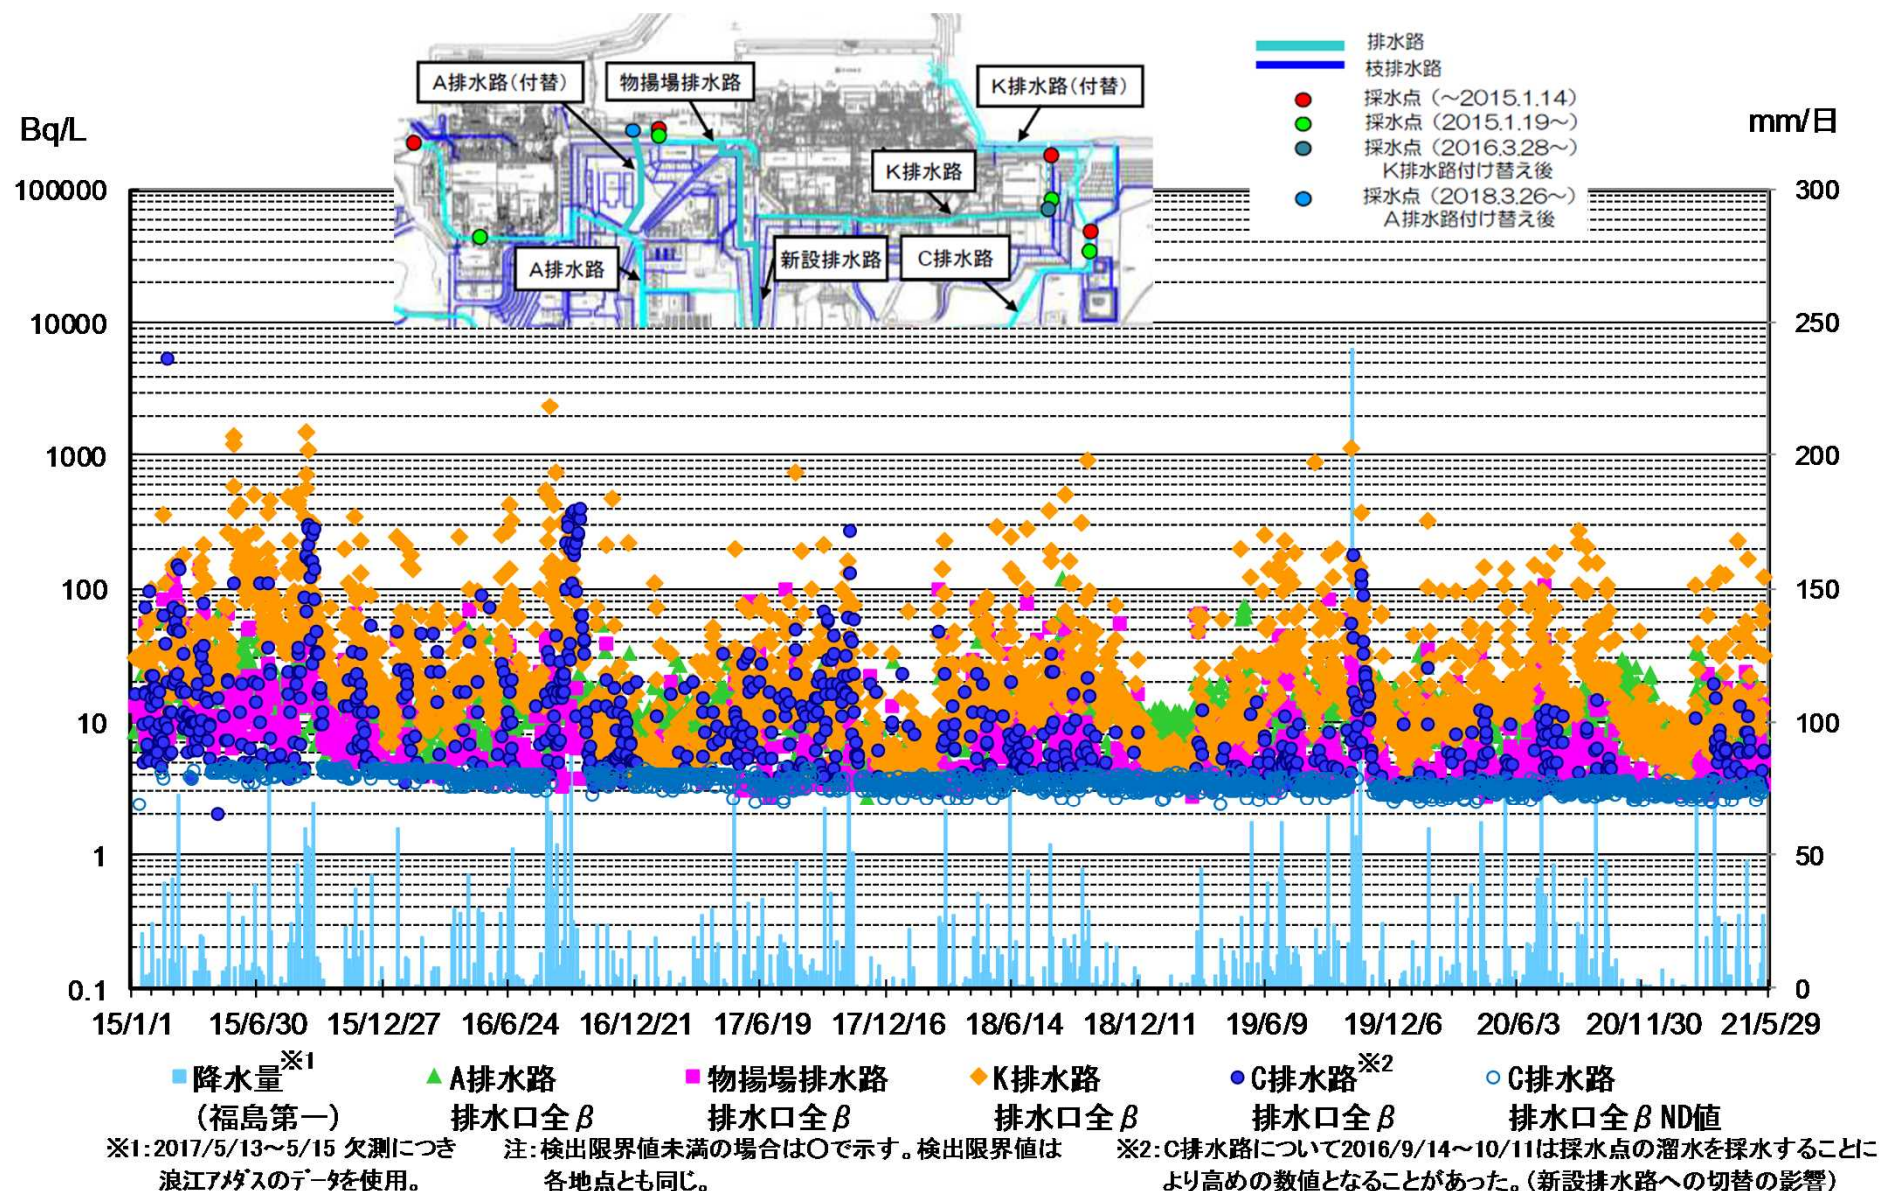
# 排水路の排水の濃度推移 (H-3)

- 道路・排水路の清掃を実施中。
- 全体的に横ばい傾向にある。

- 道路・排水路の清掃を実施中。
- 全体的に横ばい傾向にある。
- Cs-137濃度、全 $\beta$ 濃度は降雨時に上昇する傾向にある。

- 道路・排水路の清掃を実施中、排水路及び枝管に浄化材を設置中。
- Cs-137濃度、全 $\beta$ 濃度は横ばい傾向にあるが、降雨時に上昇する傾向にある。
- H-3濃度は低下傾向にあったが、2017.9以降横ばい傾向となっている。

- 道路・排水路の清掃を実施中。
- 全体的に横ばい傾向にある。
- 全 $\beta$ 濃度は降雨時に上昇する傾向にある。

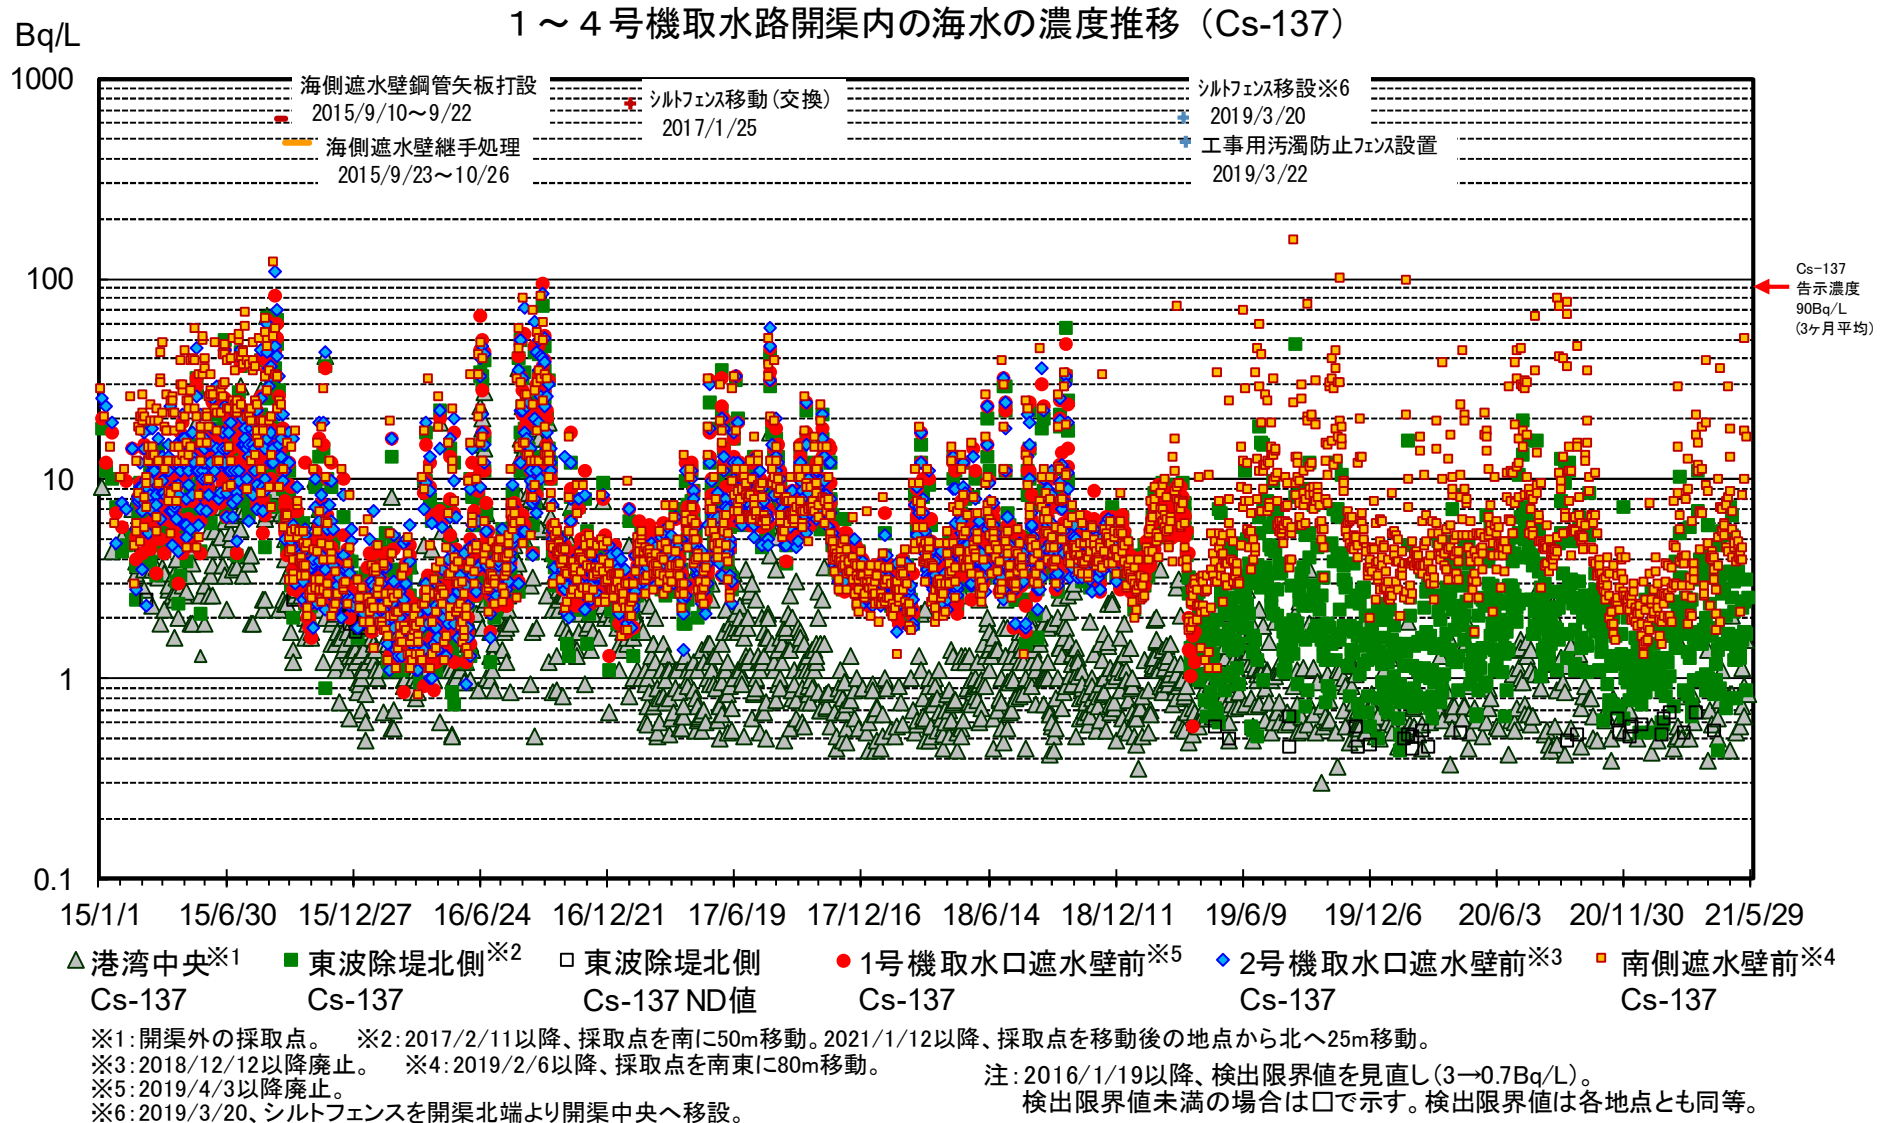
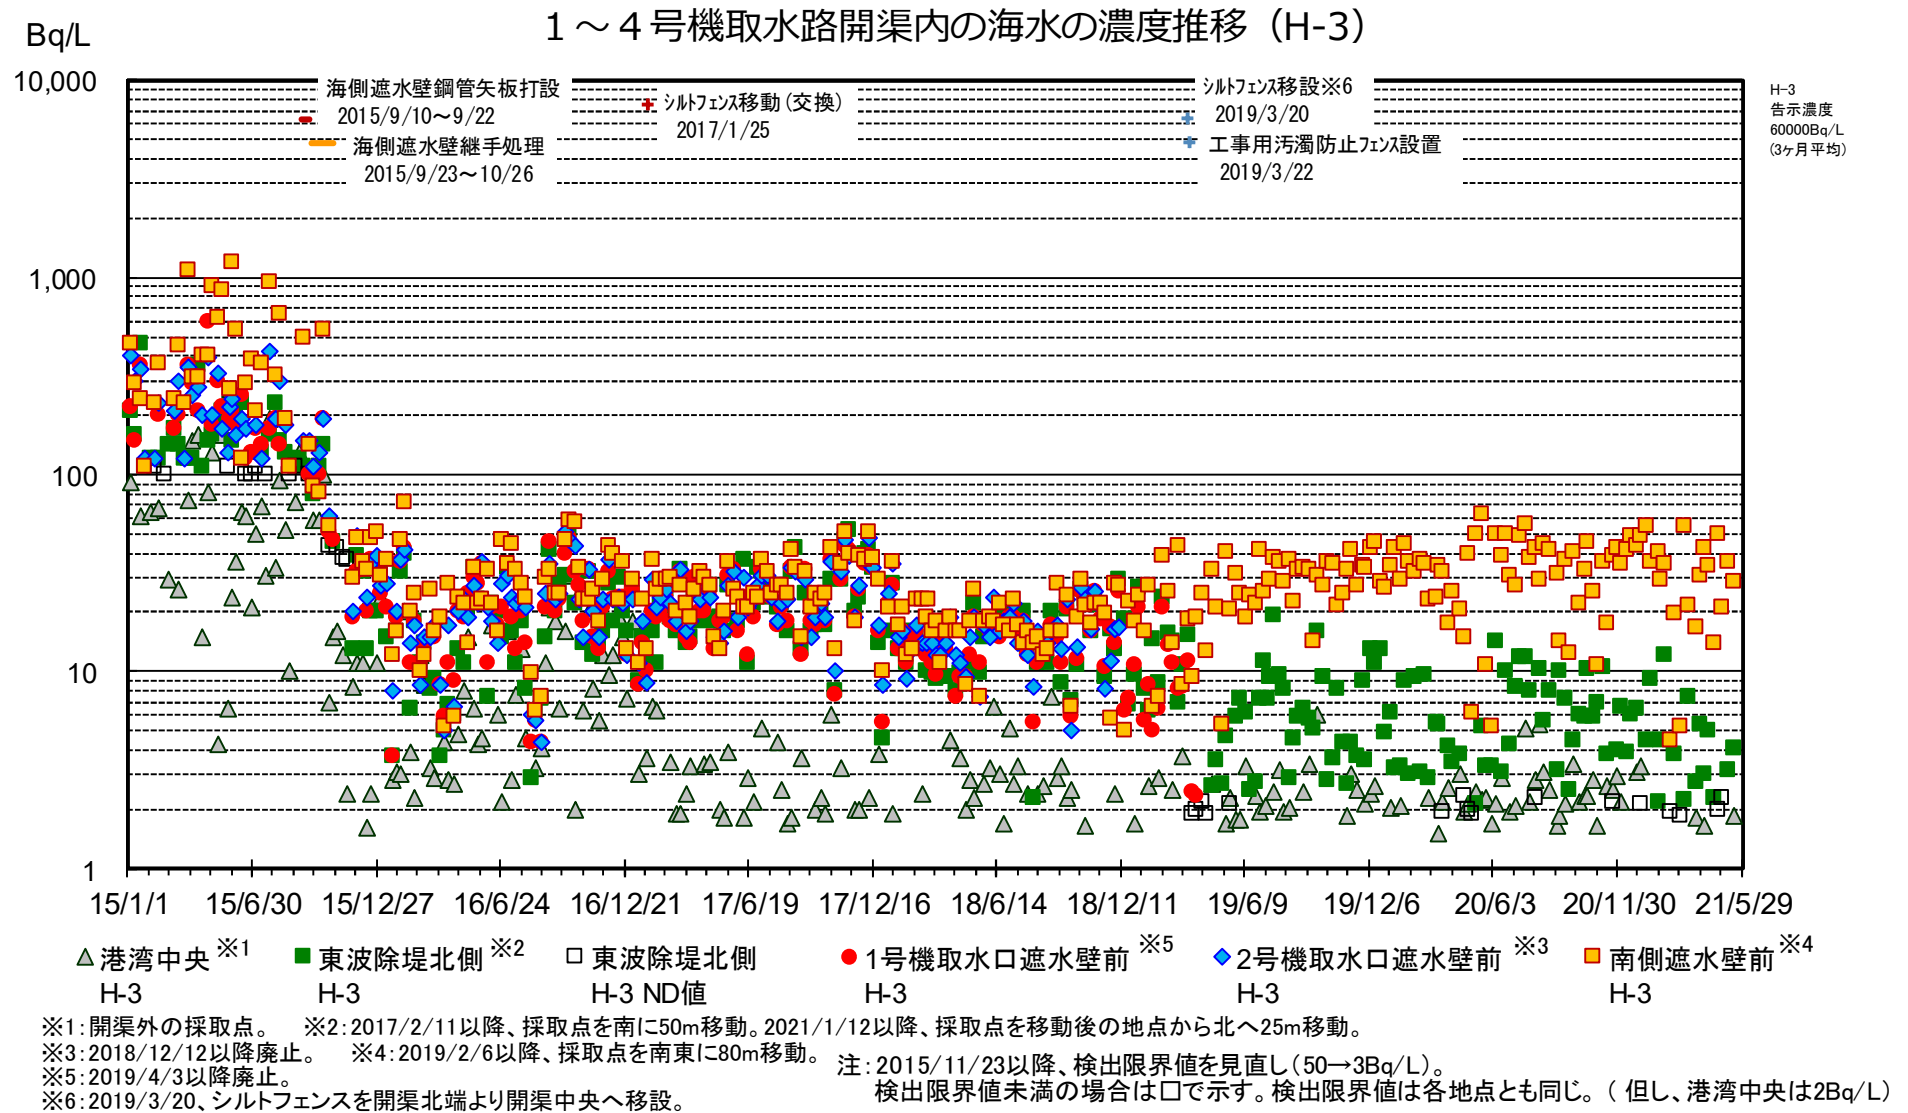
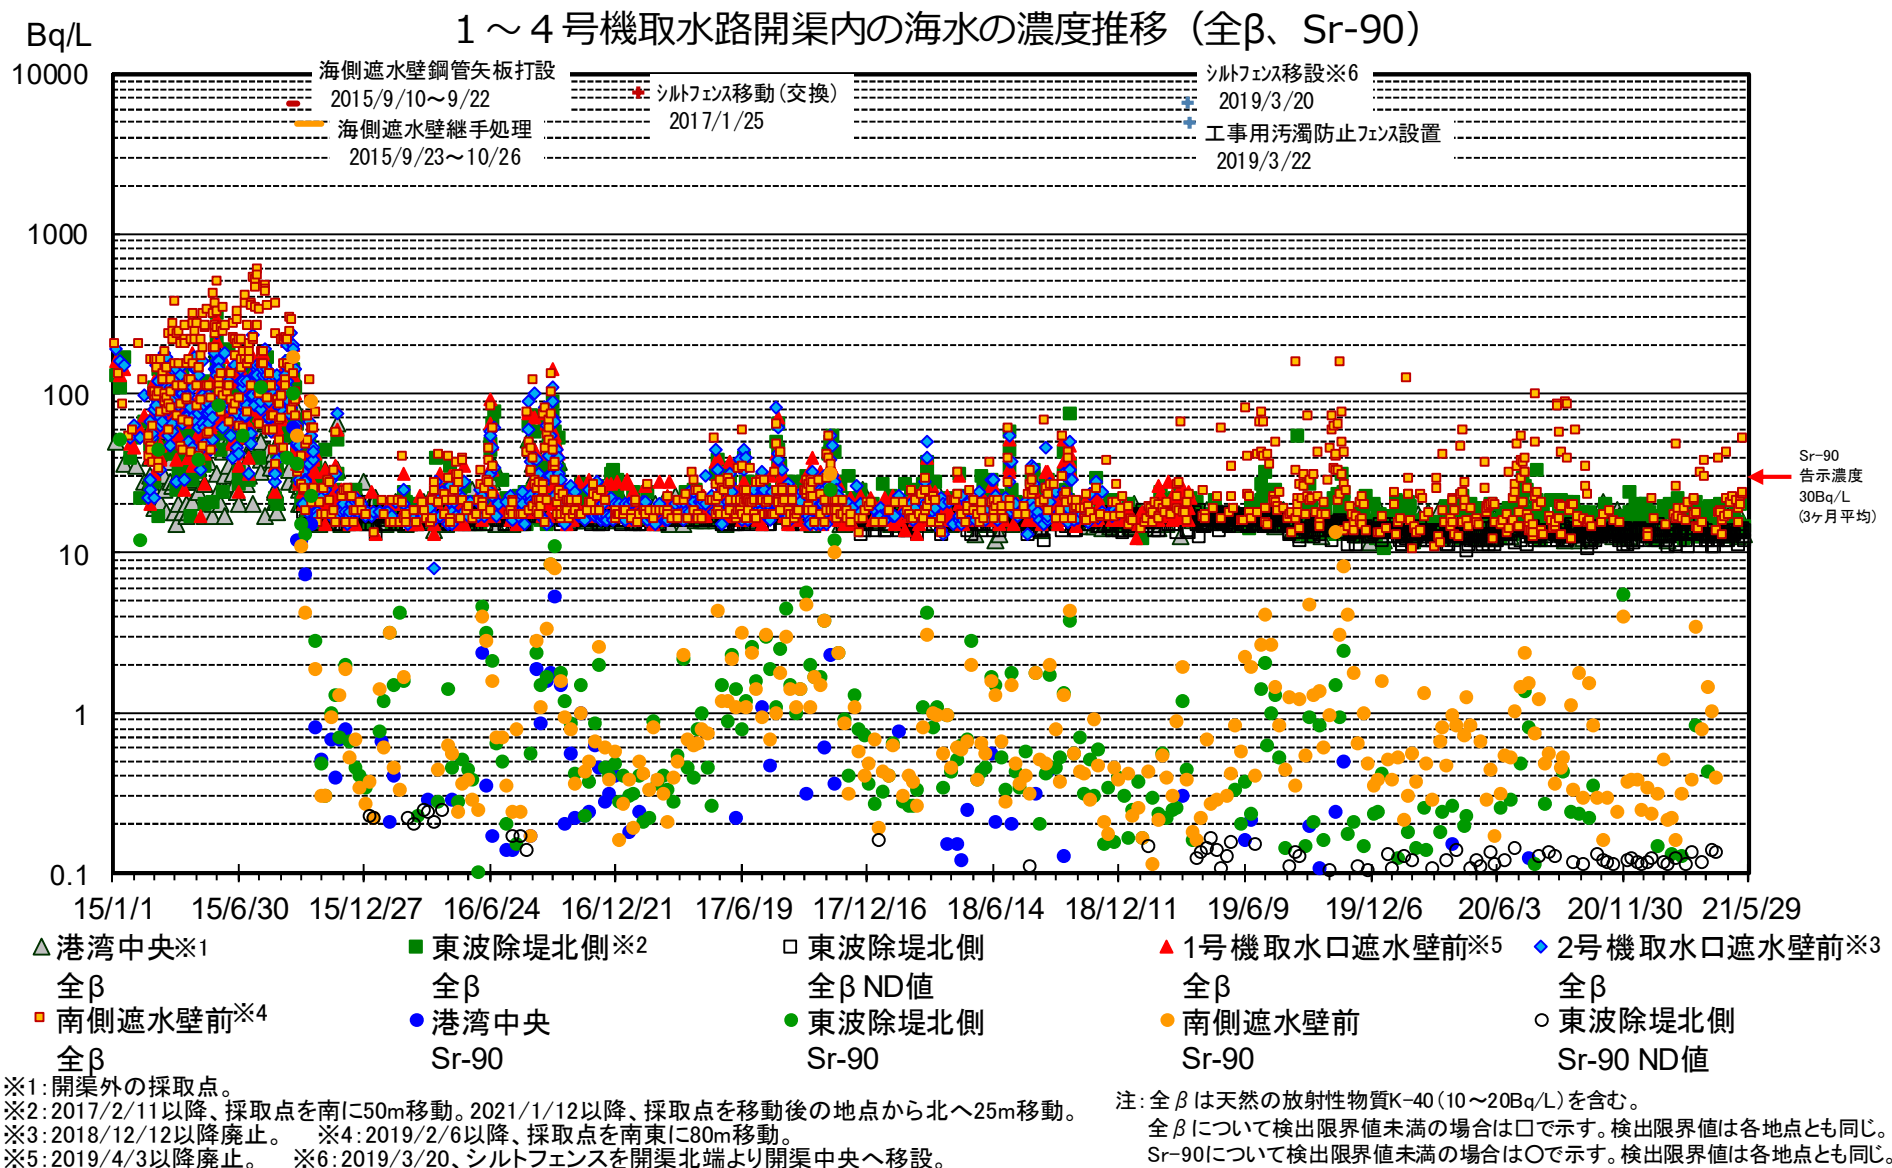
# 1～4号機取水路開渠内の海水の濃度推移（1/3）

- 告示濃度未満で推移しているが、降雨時にCs-137濃度、Sr-90濃度の上昇が見られる。
- 海側遮水壁鋼管矢板打設・継手処理の完了後、濃度の低下が見られる。
- メガフロート関連工事によりシルトフェンスを開渠中央へ移設した2019.3.20以降、Cs-137濃度について、南側遮水壁前が高め、東波除堤北側が低めで推移している。
