# タービン建屋東側における 地下水及び海水中の放射性物質濃度の状況について

2021/5/27

東京電力ホールディングス株式会社

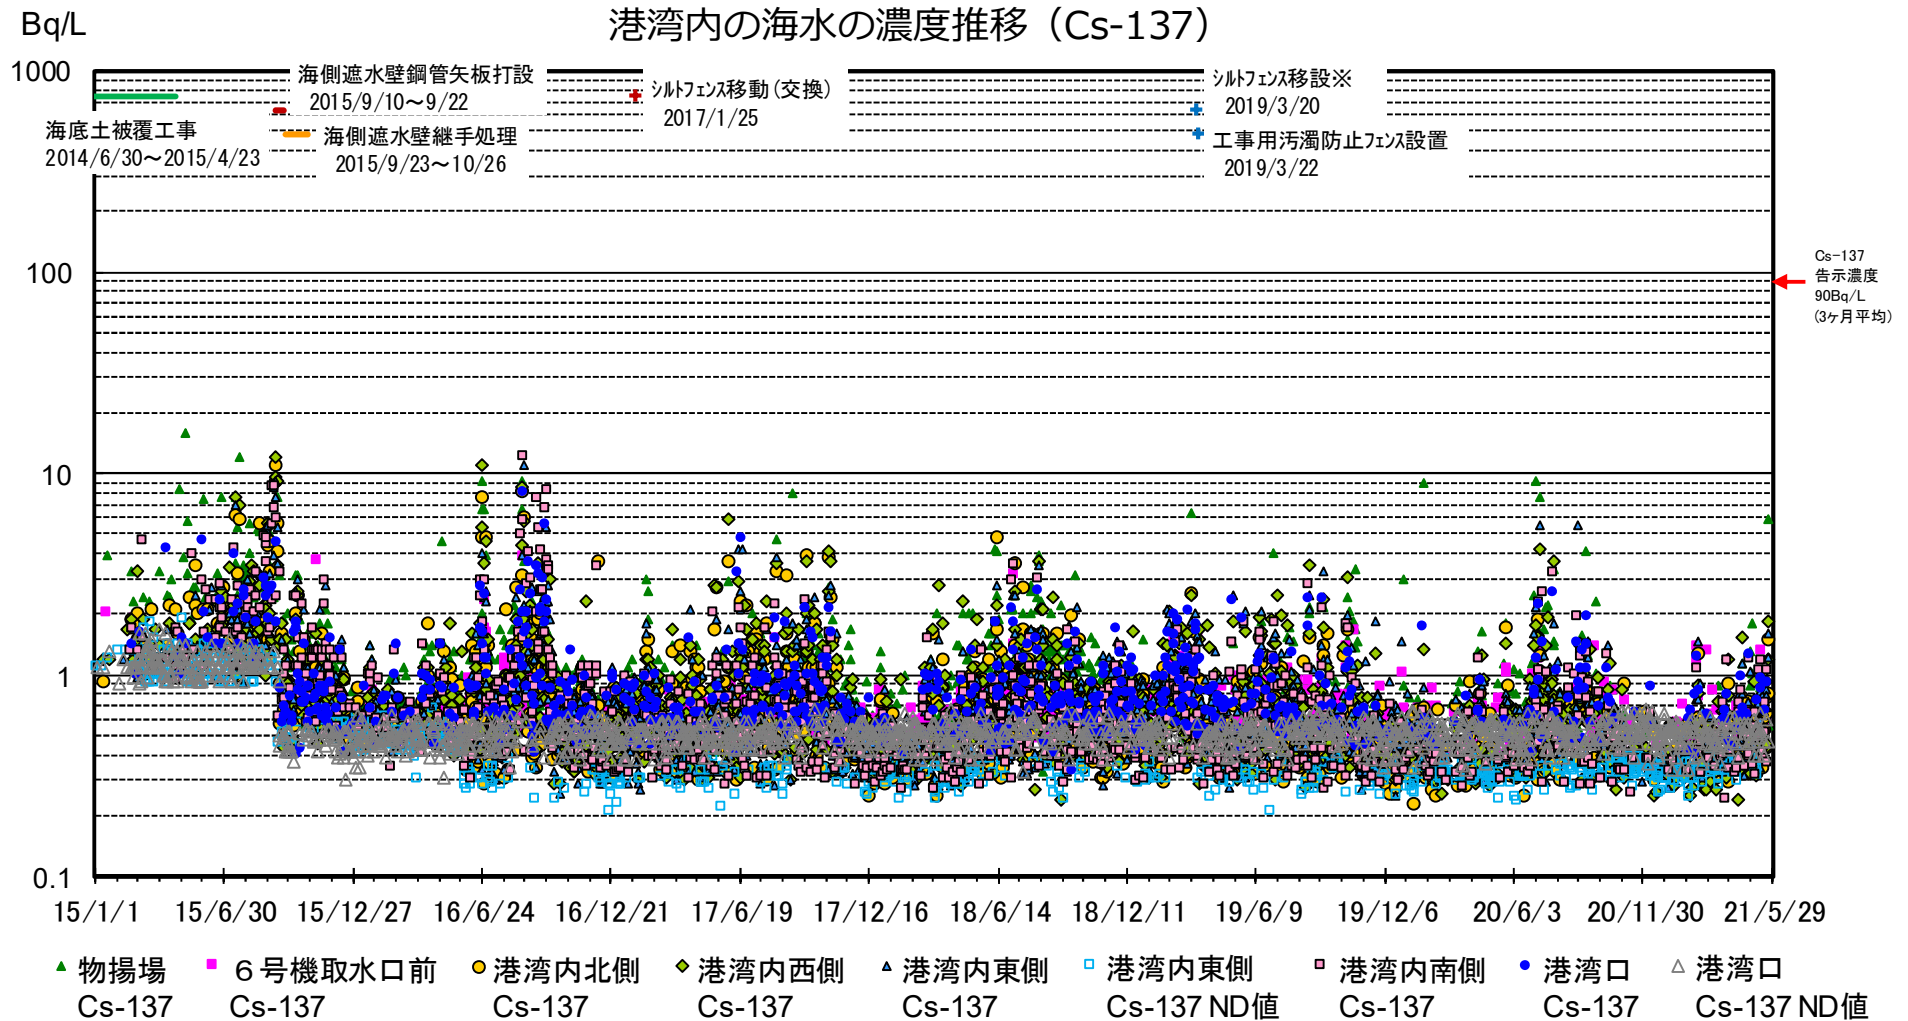
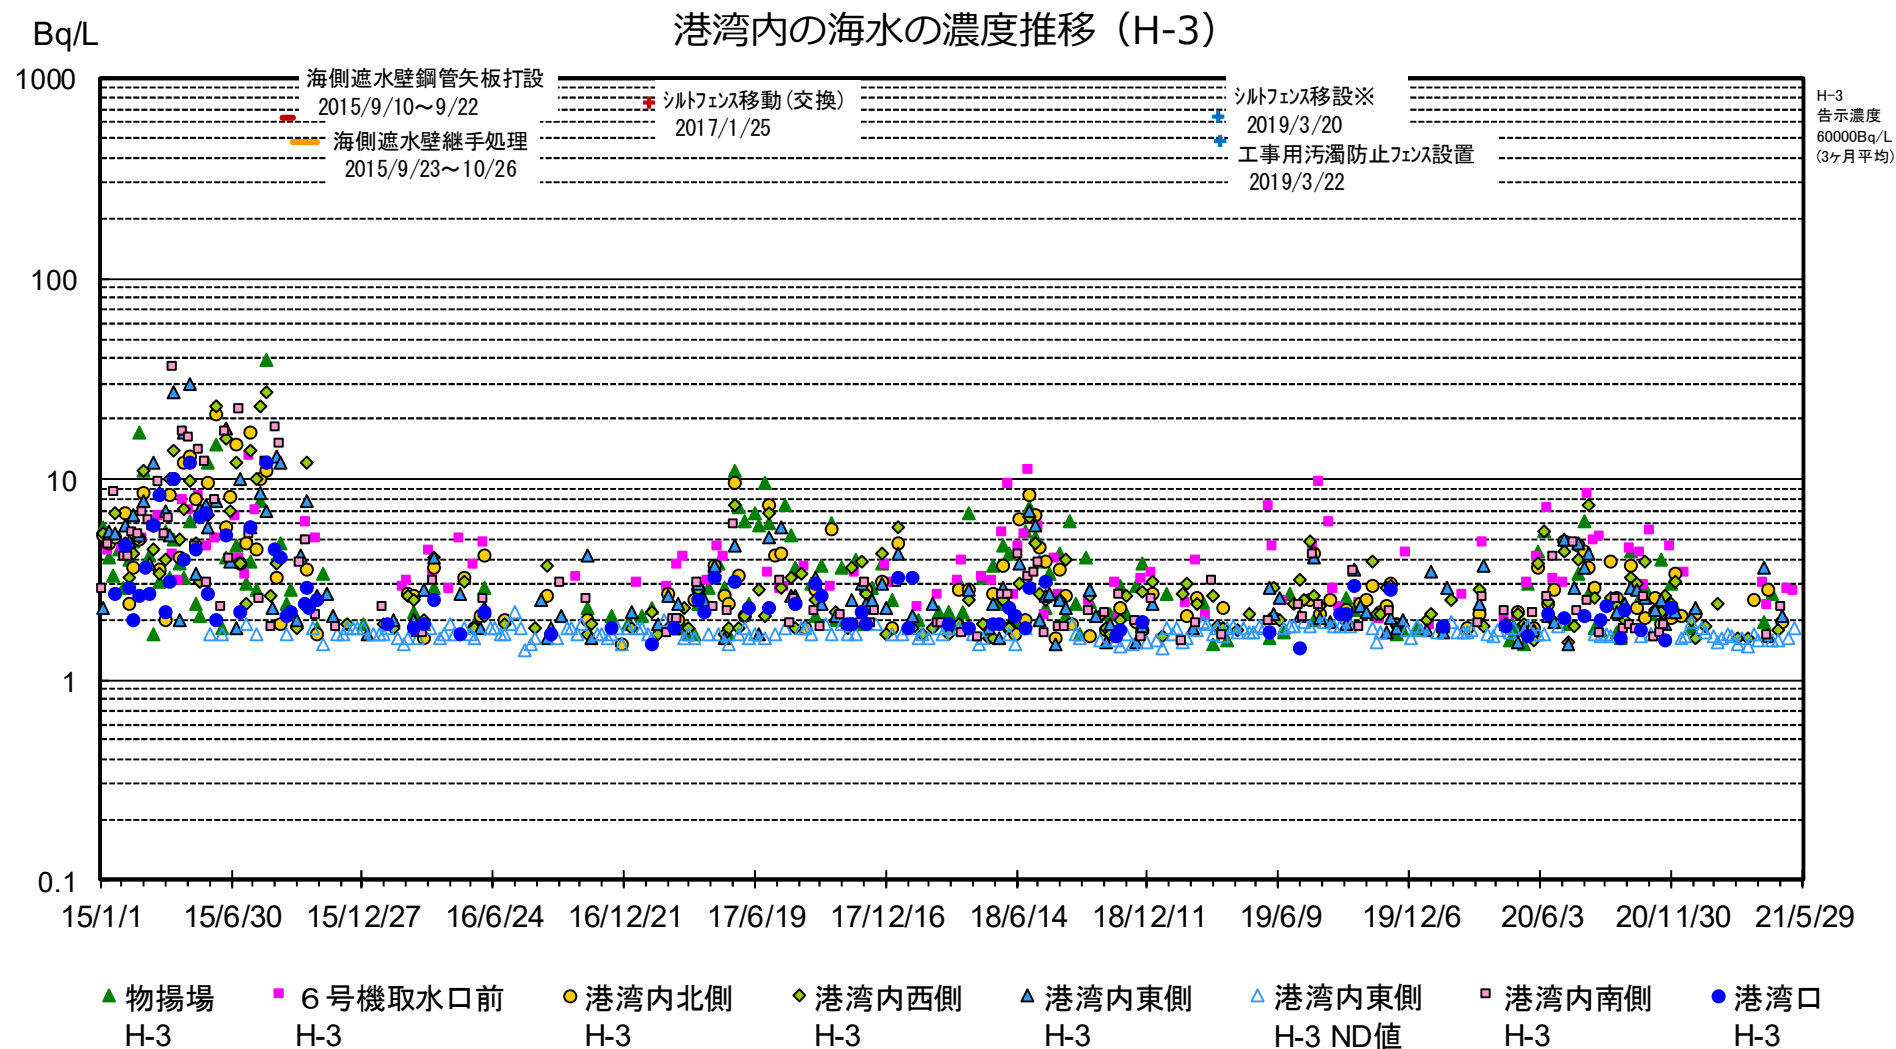
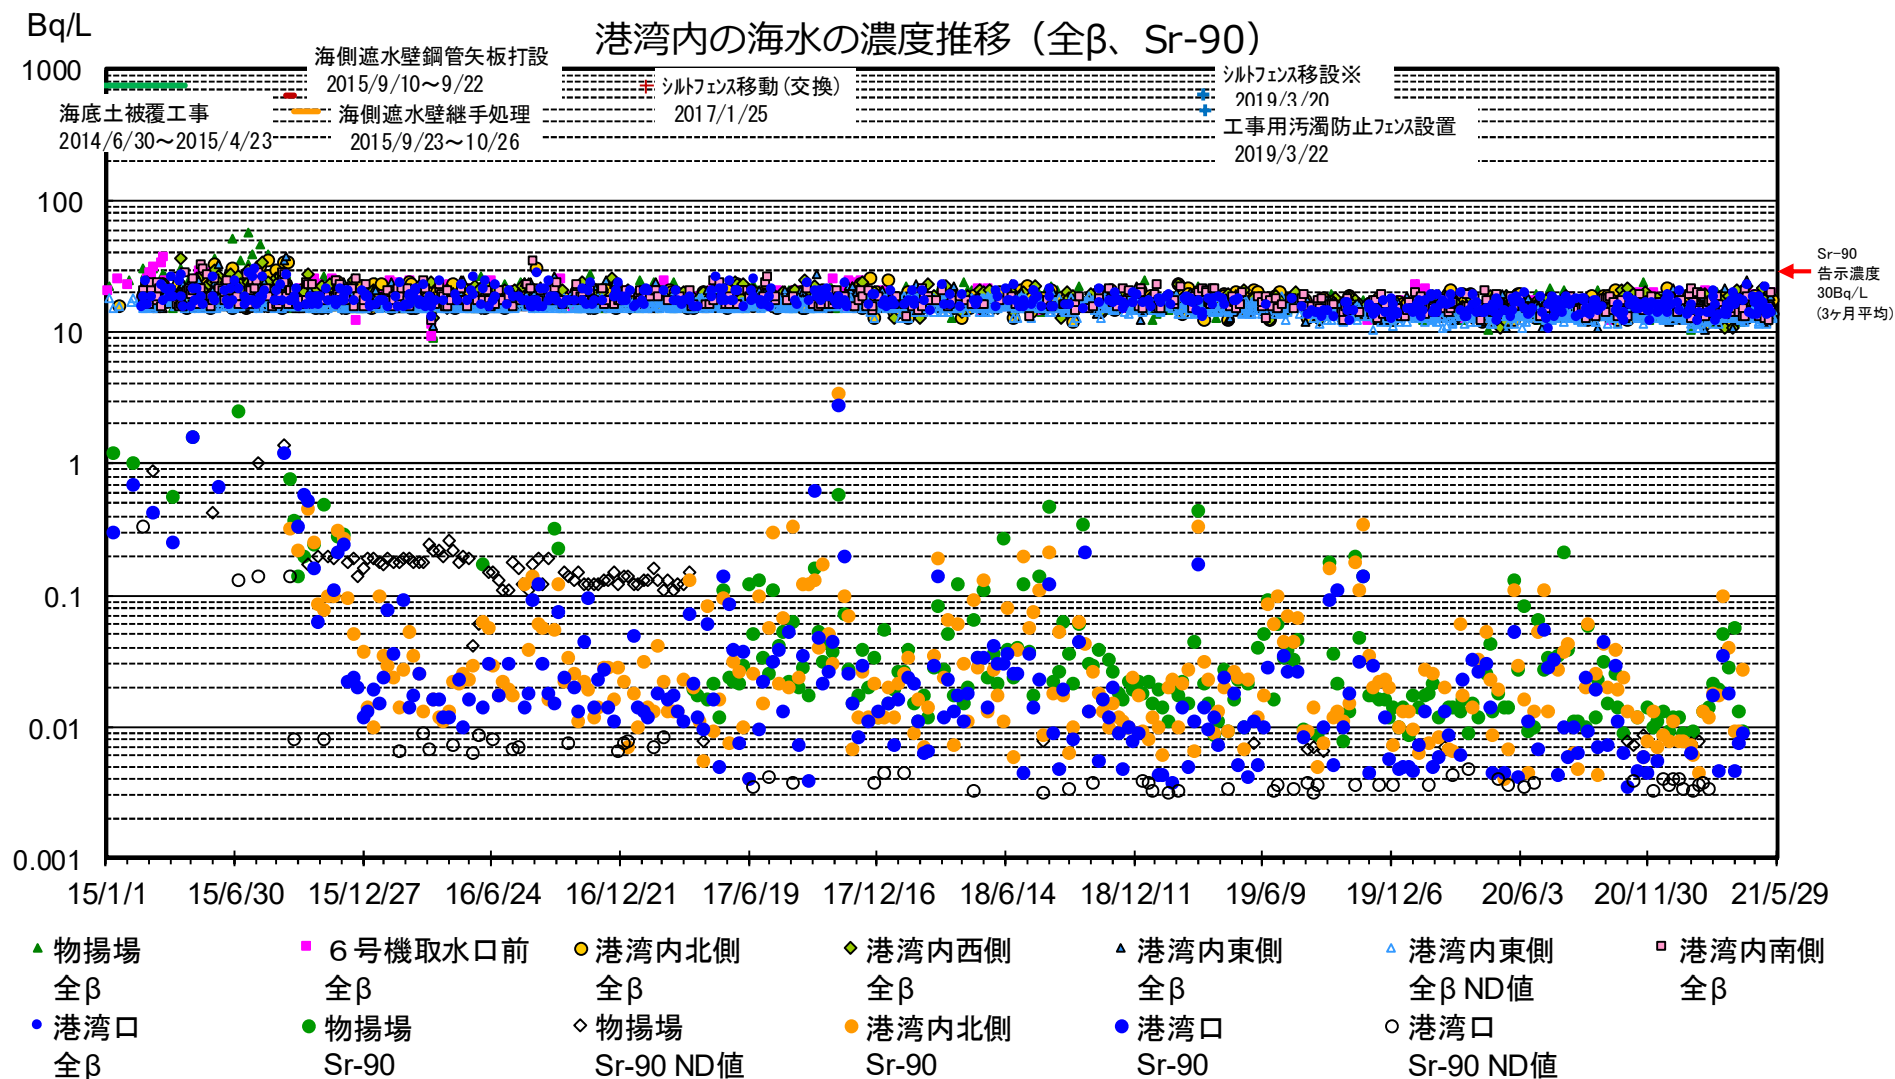
# 港湾内の海水の濃度推移 (1/3)

- 告示濃度未満で推移しているが、降雨時にCs-137濃度、Sr-90濃度の上昇が見られる。
- 1 ～ 4 号機取水路開渠内エリアより低いレベルとなっている。
- 海側遮水壁鋼管矢板打設・継手処理の完了後、濃度の低下が見られる。

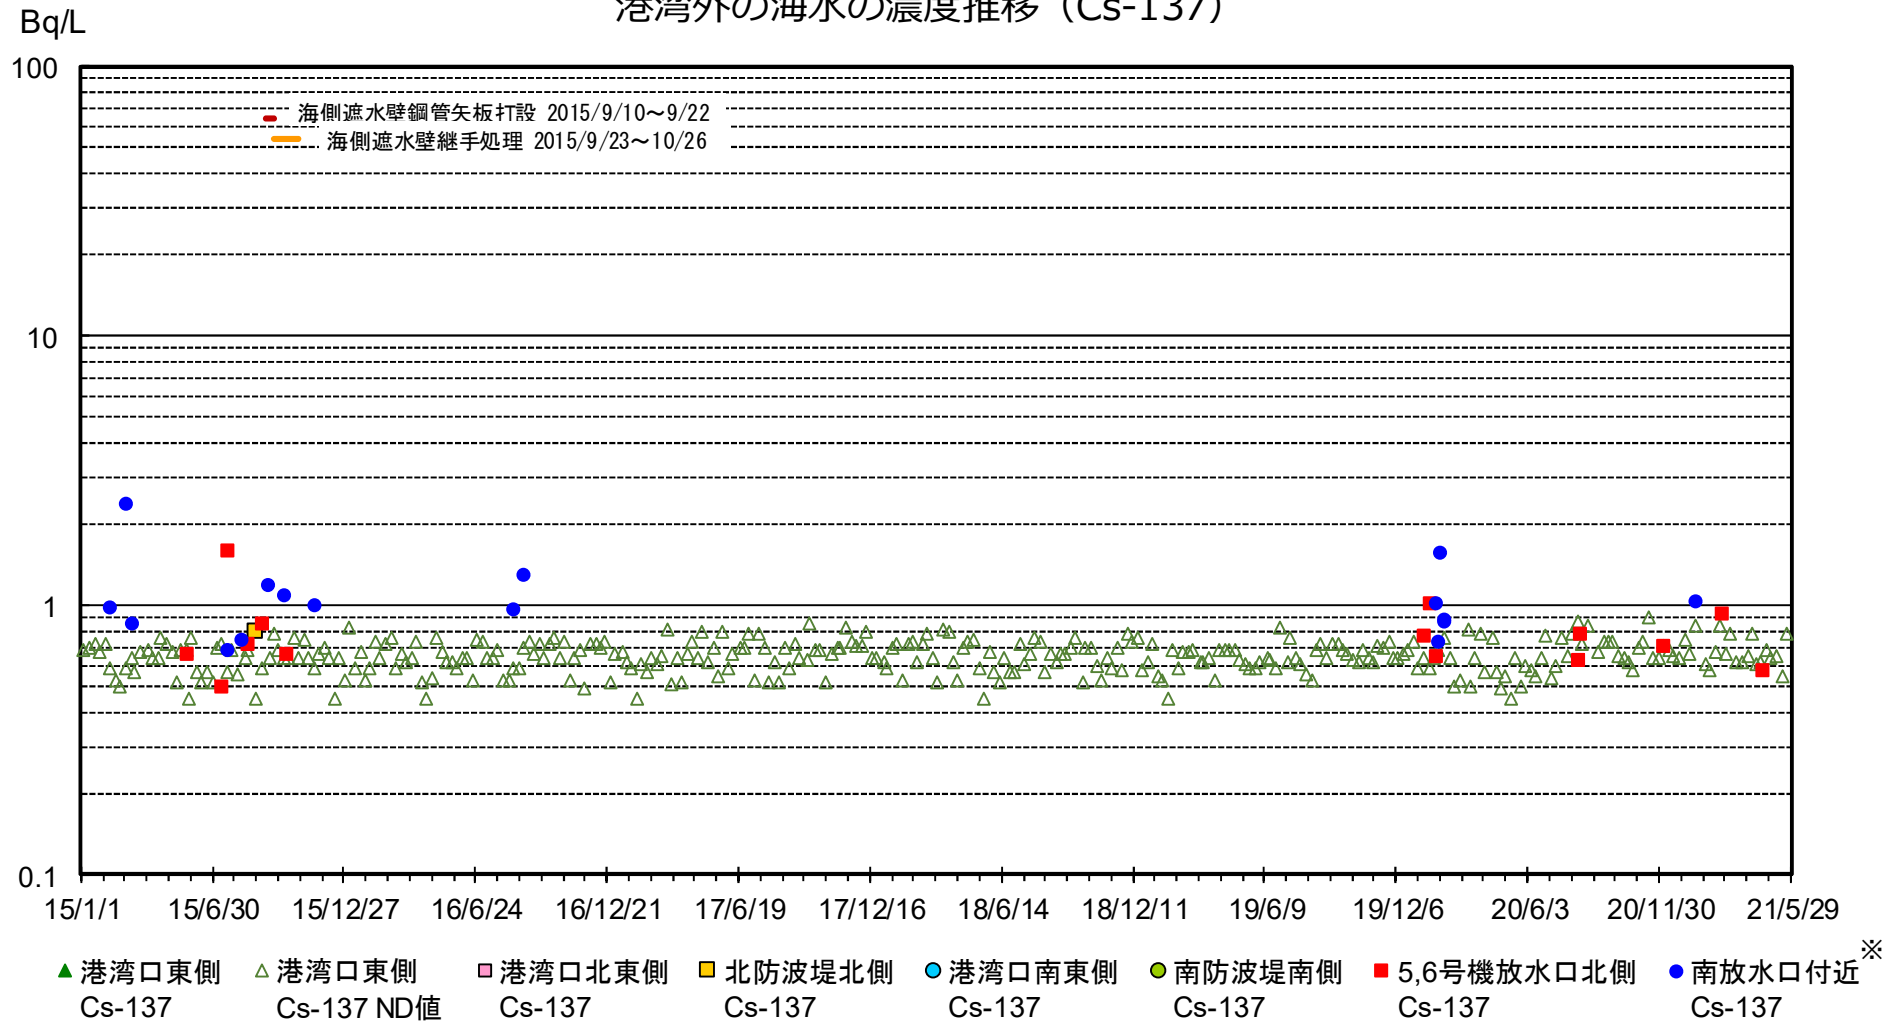
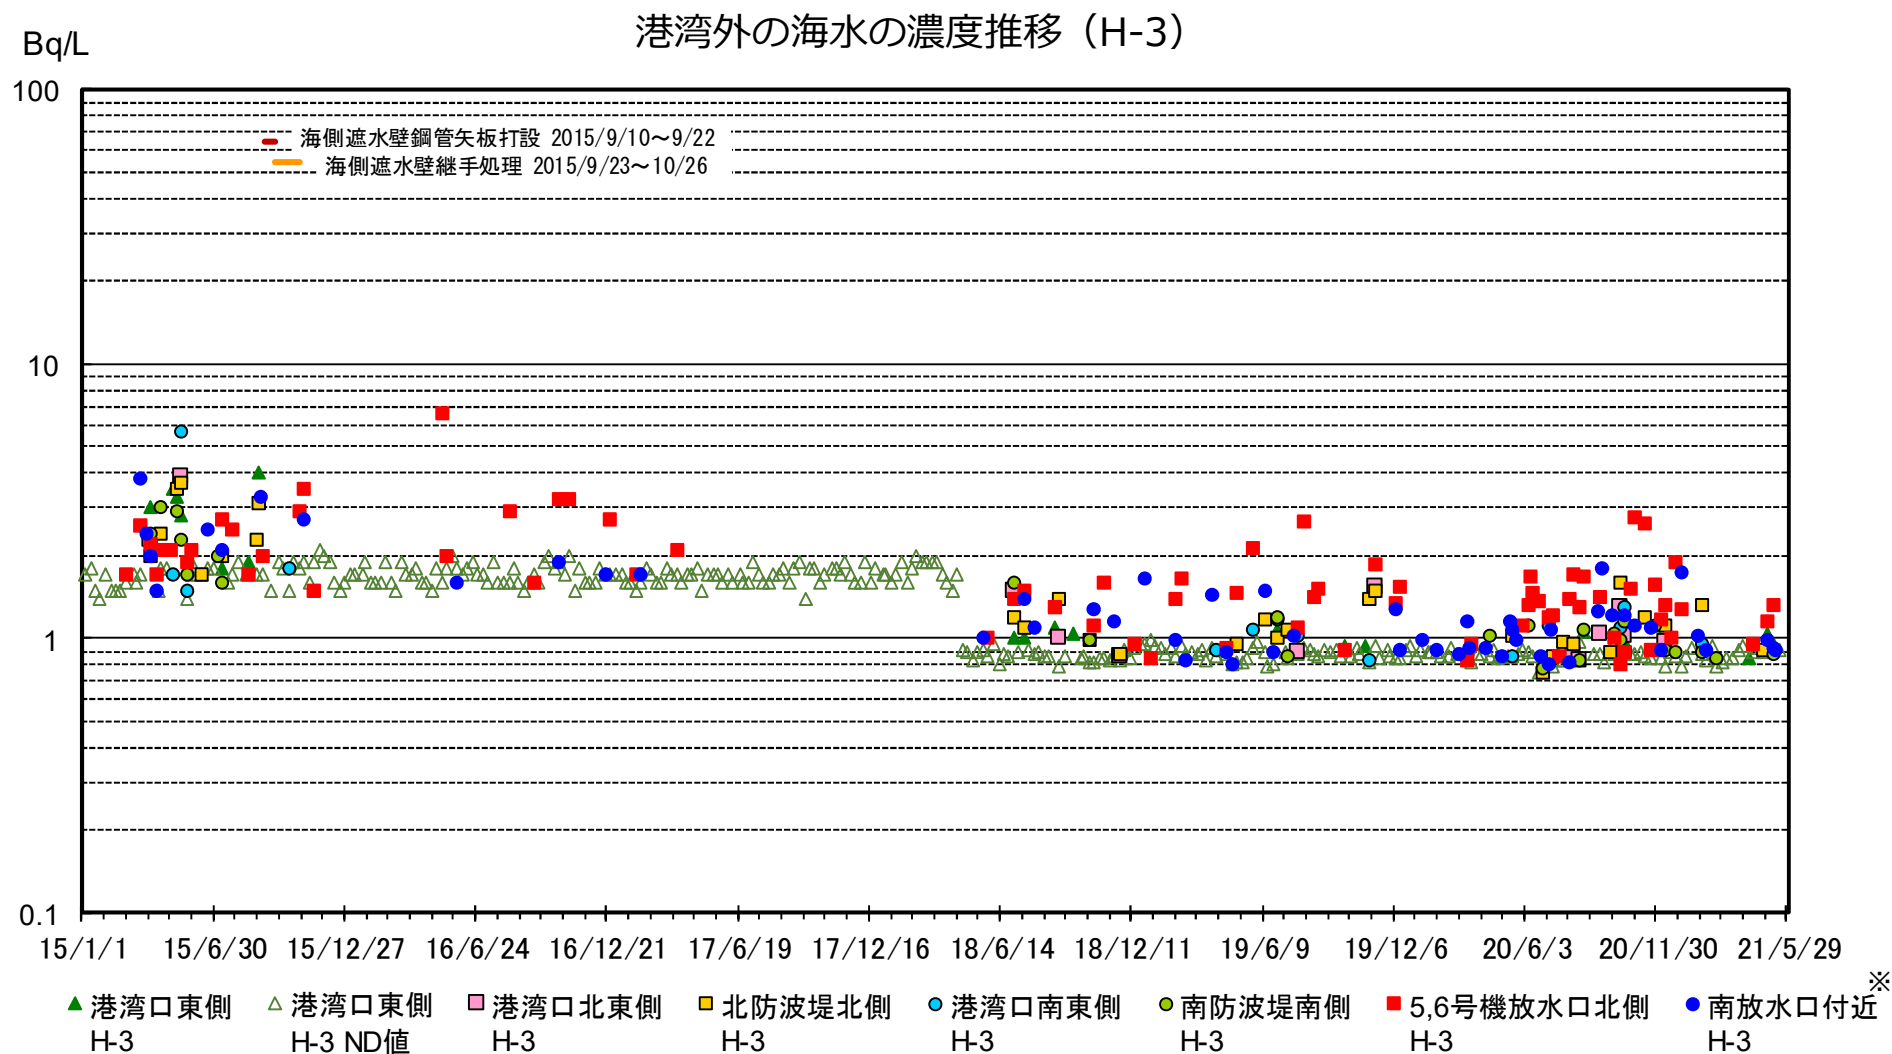
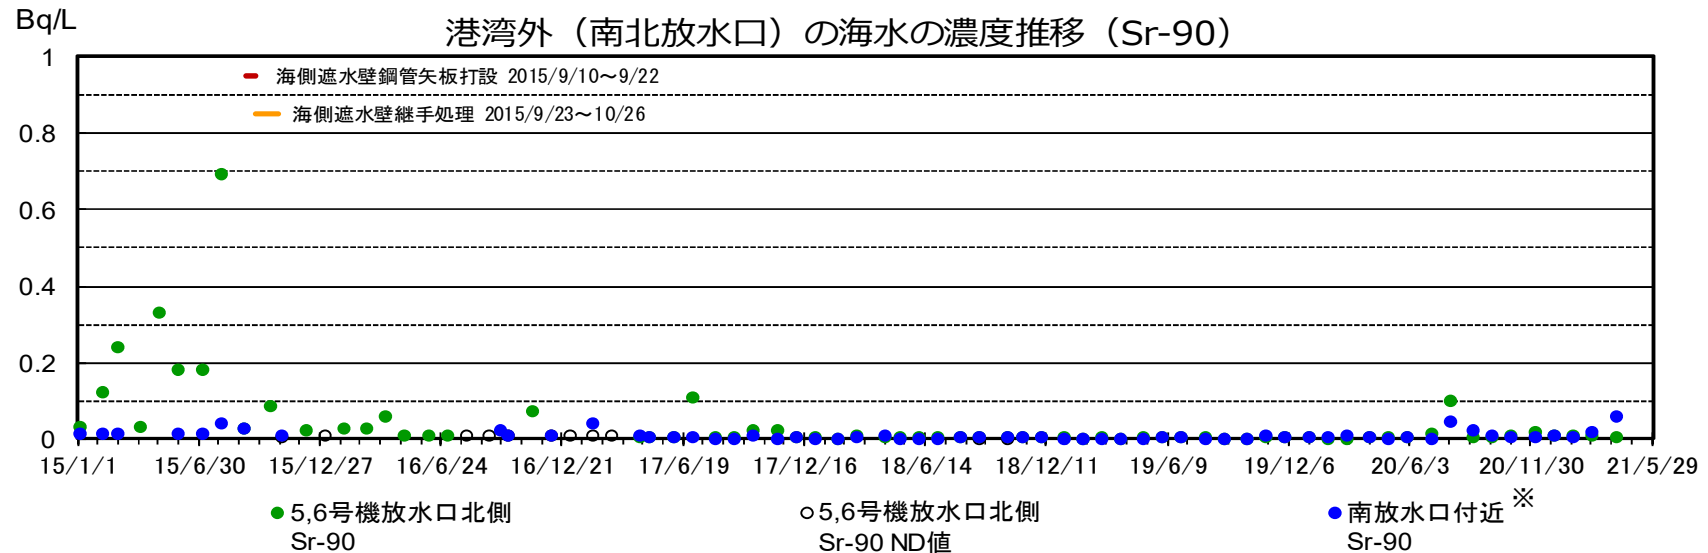
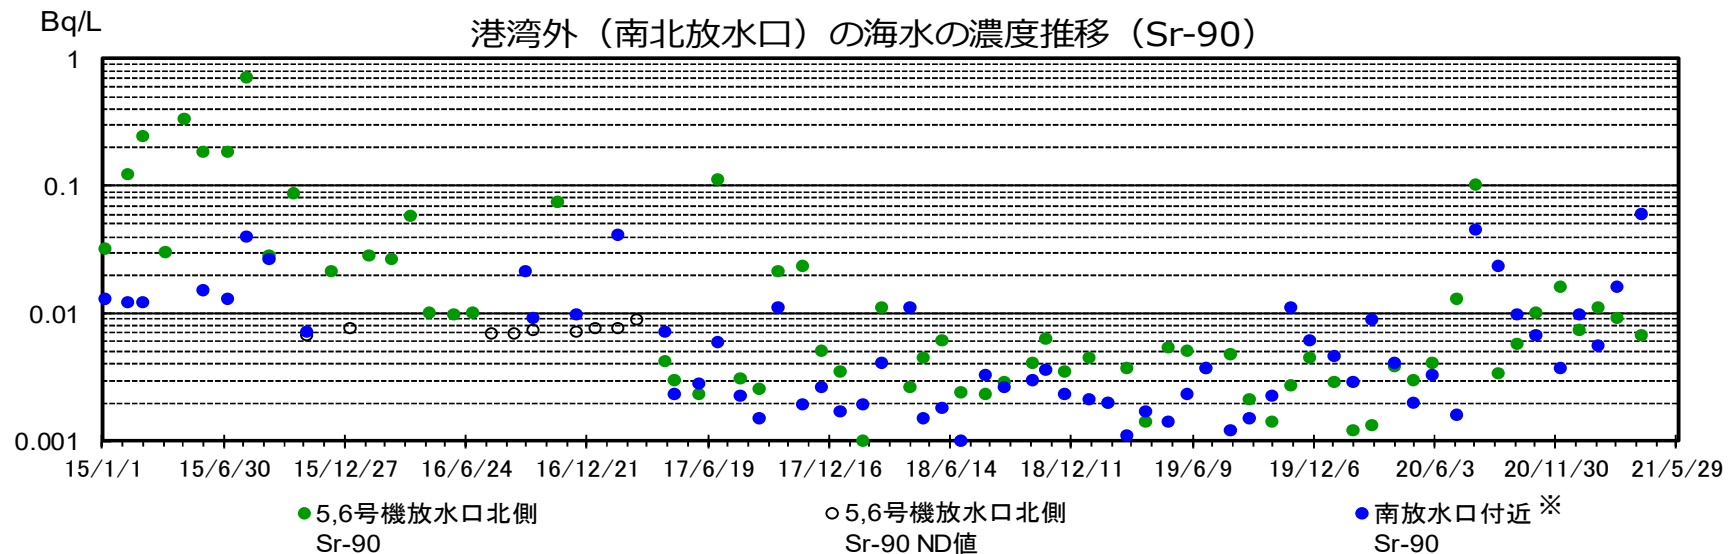
## 港湾外の海水の濃度推移 (Cs-137)

- 海側遮水壁鋼管矢板打設・継手処理の完了後、Cs-137濃度、Sr-90濃度の低下が見られ、低い濃度で推移していて変化は見られていない。

※: 2016/9/5以降、護岸が崩落しアクセスが困難なため採水できず。 2016/9/21以降、南放水口より約330m南の地点(従来より約1km北)に変更。  
 2017/1/27以降、南放水口より約280m南の地点に変更。 2018/3/23以降、南放水口より約320m南の地点に変更。
