# 1号機 原子炉格納容器における水位低下の対応状況について

2021年6月24日

東京電力ホールディングス株式会社

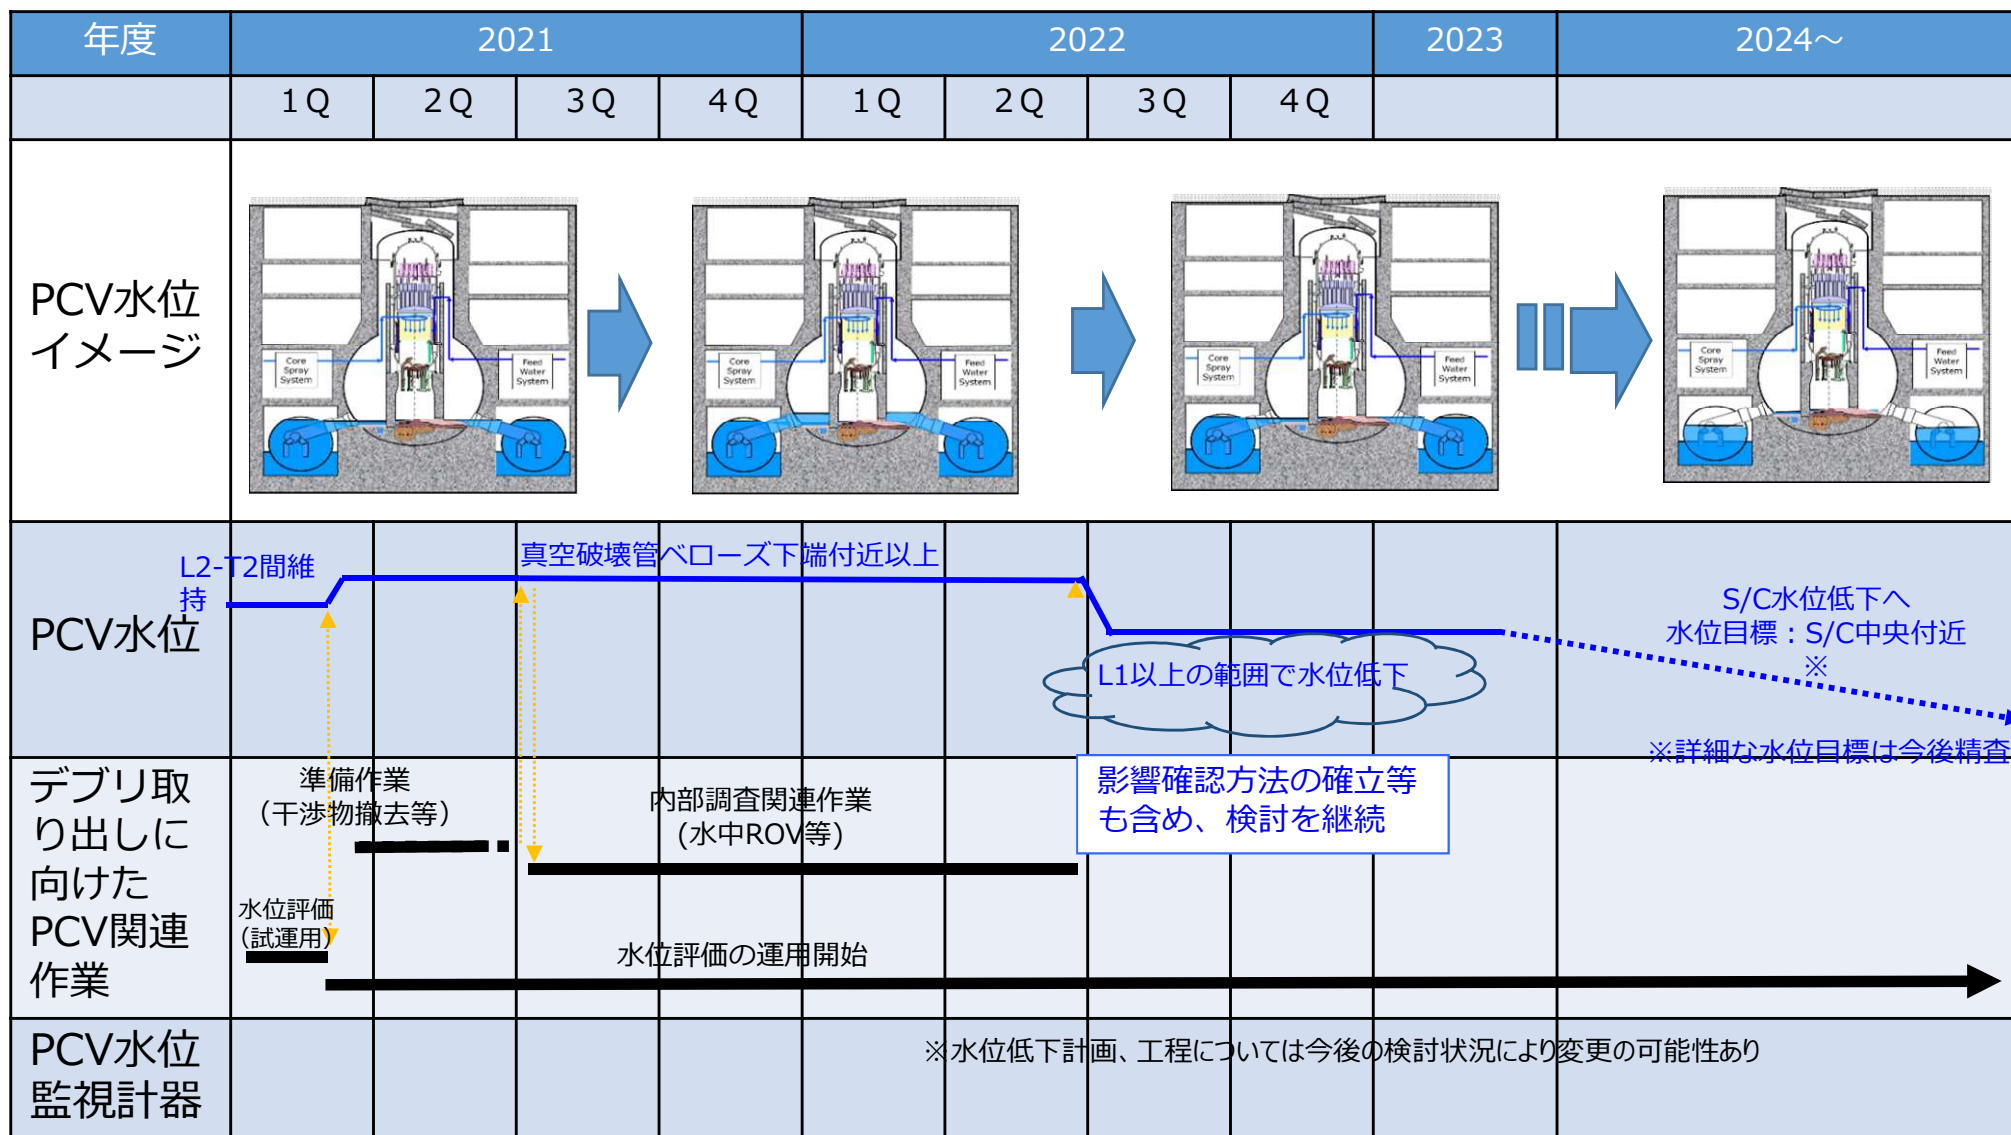
# (参考) 1号機 PCV水位低下計画について

- 当面（2022年度上期）は、デブリ取り出しに向けたPCV関連作業のため、漏えい箇所があると推定している真空破壊管ベローズ下端付近以上にPCV水位を維持（作業中におけるPCV圧力変動回避の観点等による）
- その後、原子炉圧力容器(RPV)温度、PCV温度を確認しながら、段階的にPCV水位を低下させ、最終的には、圧力抑制室（S/C）水位の低下を目指していく。
