# Eエアータンク（フランジ型）の解体作業状況について

2021年 7月29日

東京電力ホールディングス株式会社

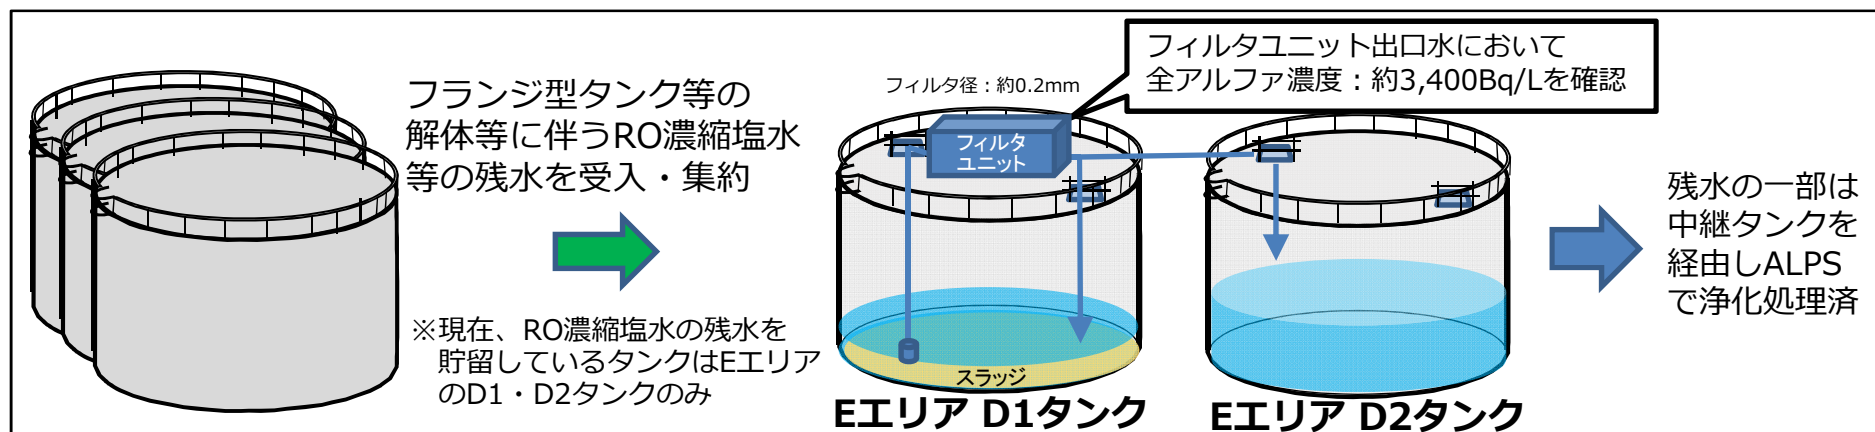
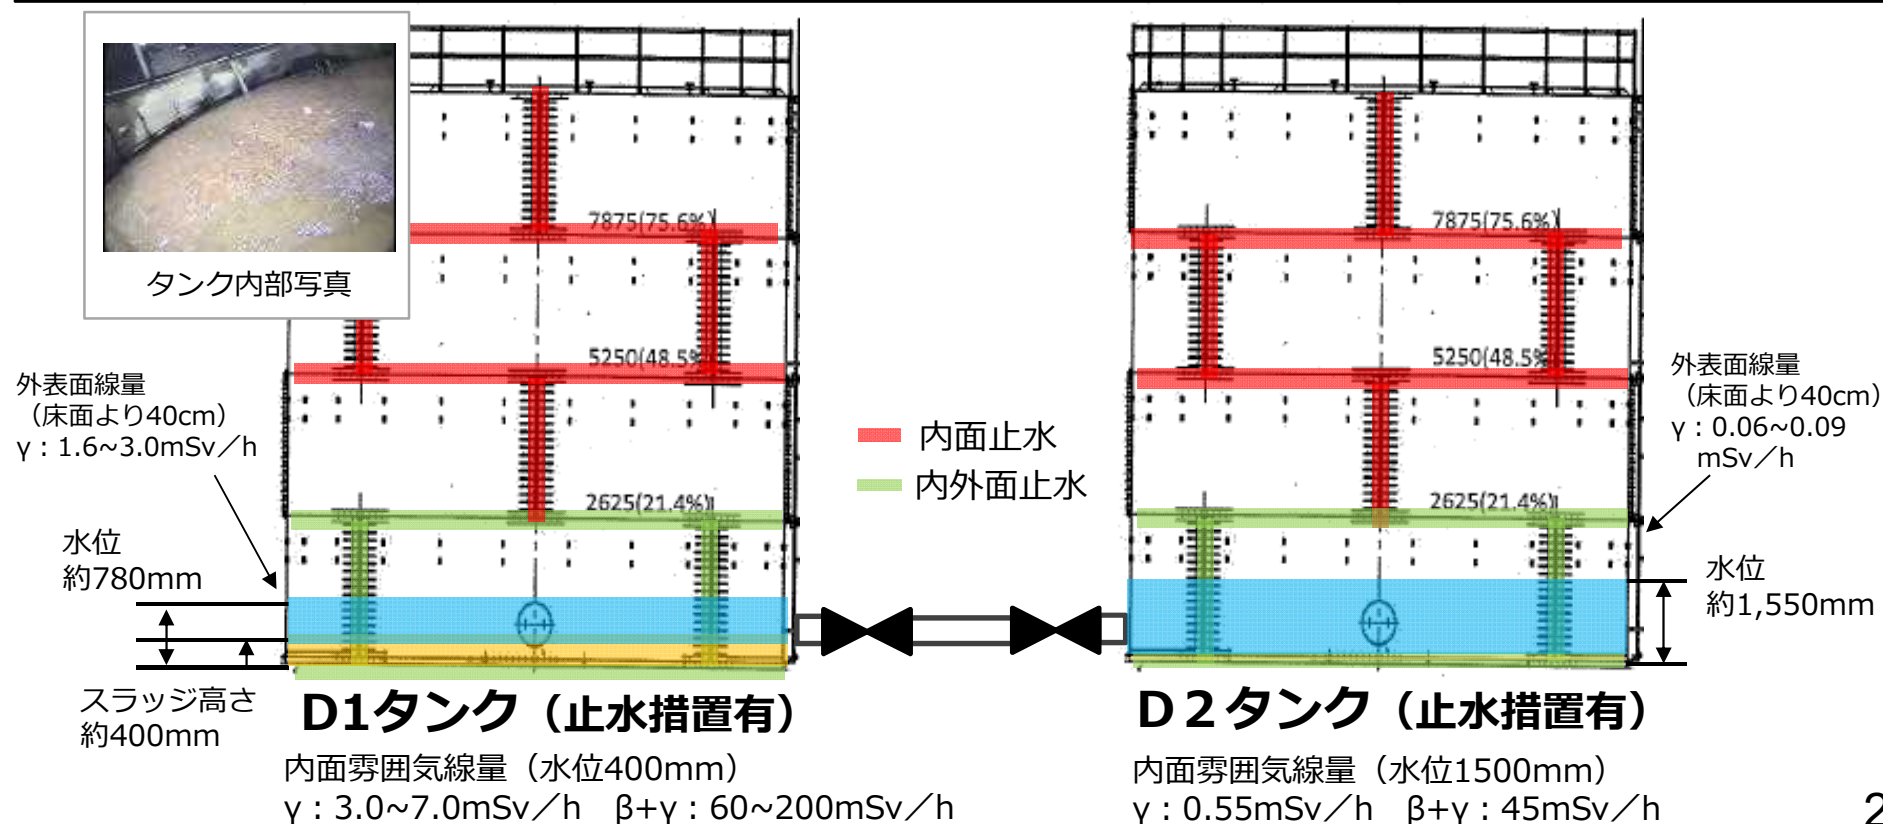
## 2. Eエリア D1・D2タンクの状況

- 原子炉建屋内滞留水の全アルファの濃度：約 $1 \times 10^1 \sim 1 \times 10^5$  Bq/L程度
- アルファ核種は主に粒子状で存在するため、RO濃縮塩水等を貯留していたタンク解体に伴い、タンク底部の残水をD1・D2タンク（止水措置有）に集めたことで、スラッジが沈降し、当該タンク底部における残水の全アルファの濃度が高くなったものと推定。

- 同エリアでの作業は適切な防護装備で実施しており、身体汚染および内部取込みは確認されていない。また、D1・D2タンク周辺のダストモニタに有意な変動はなく、周辺環境への影響もない。
- 今回、D1タンク内の残水から建屋内滞留水と同程度の濃度の全アルファを確認したことから、**当該残水の漏えい・ダスト飛散のリスク低減対策を実施中**。今後の残水処理およびタンク解体においては、汚染拡大防止措置、隔離措置等を徹底したうえで、慎重に実施していく。

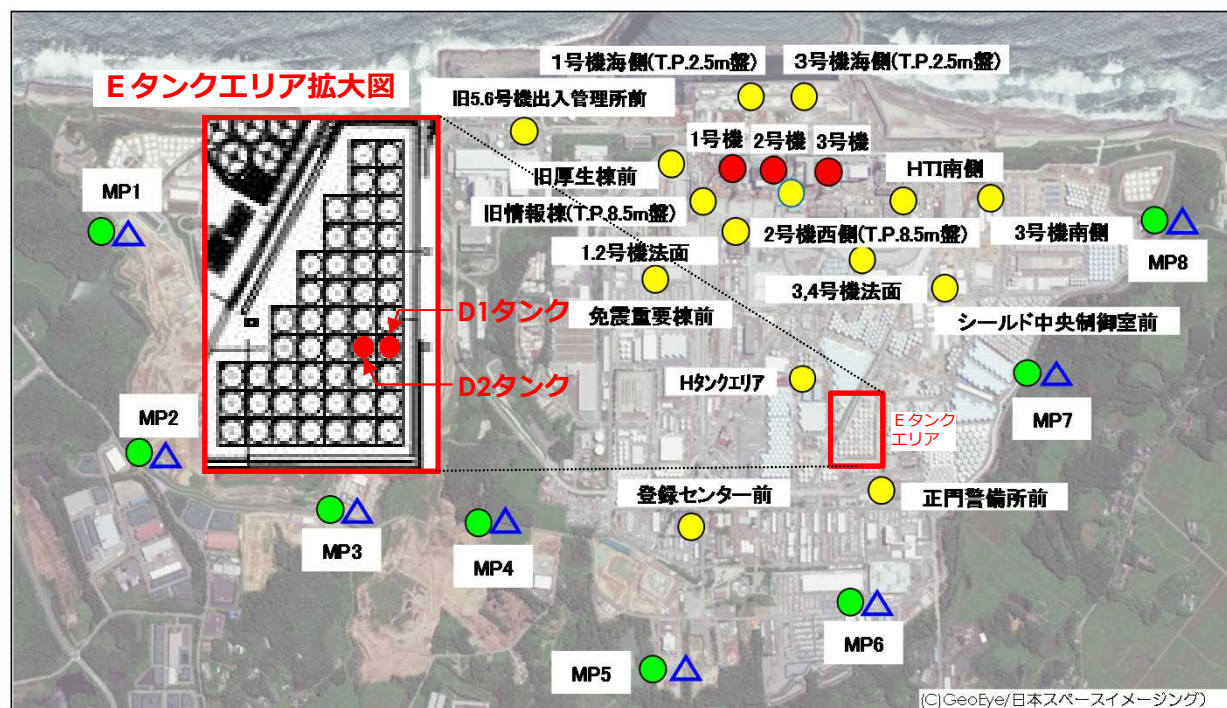
### ダストモニタ配置状況

- ✓ 敷地境界近傍及びD1・D2タンク周辺のダストモニタにおいて有意な変動は見られない。  
(データについてはp 8 と p 9 参照)
- ✓ D1・D2タンク上部の通気管への高性能空気フィルタ設置 (2021年7月13日、14日設置)
