# 一時保管エリアコンテナ点検の実施状況

2021年8月26日

東京電力ホールディングス株式会社

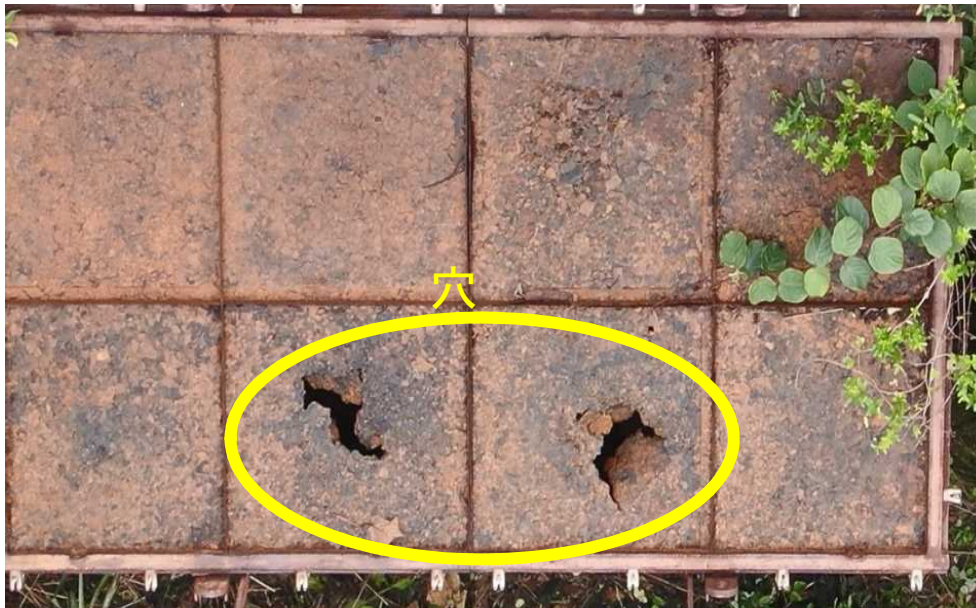
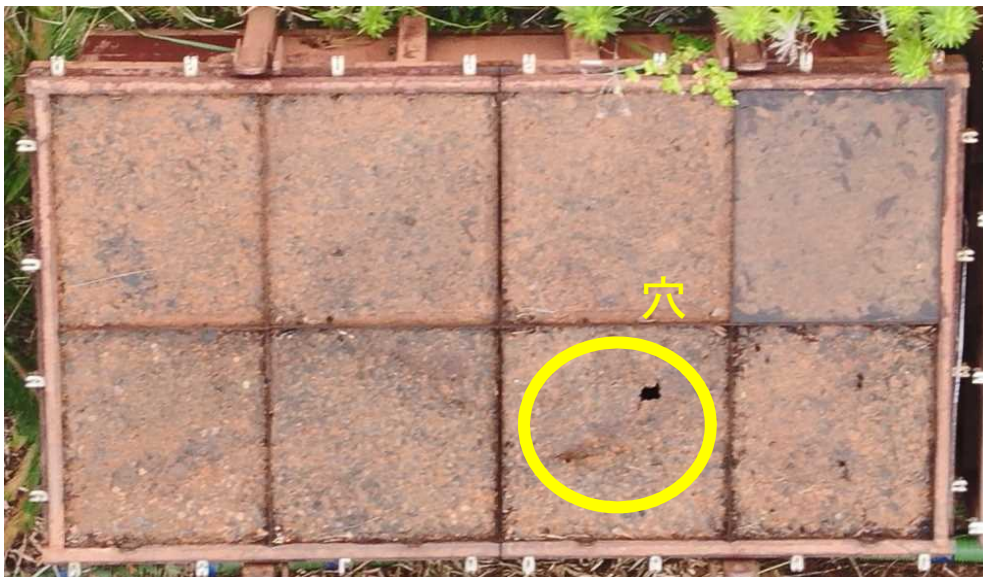
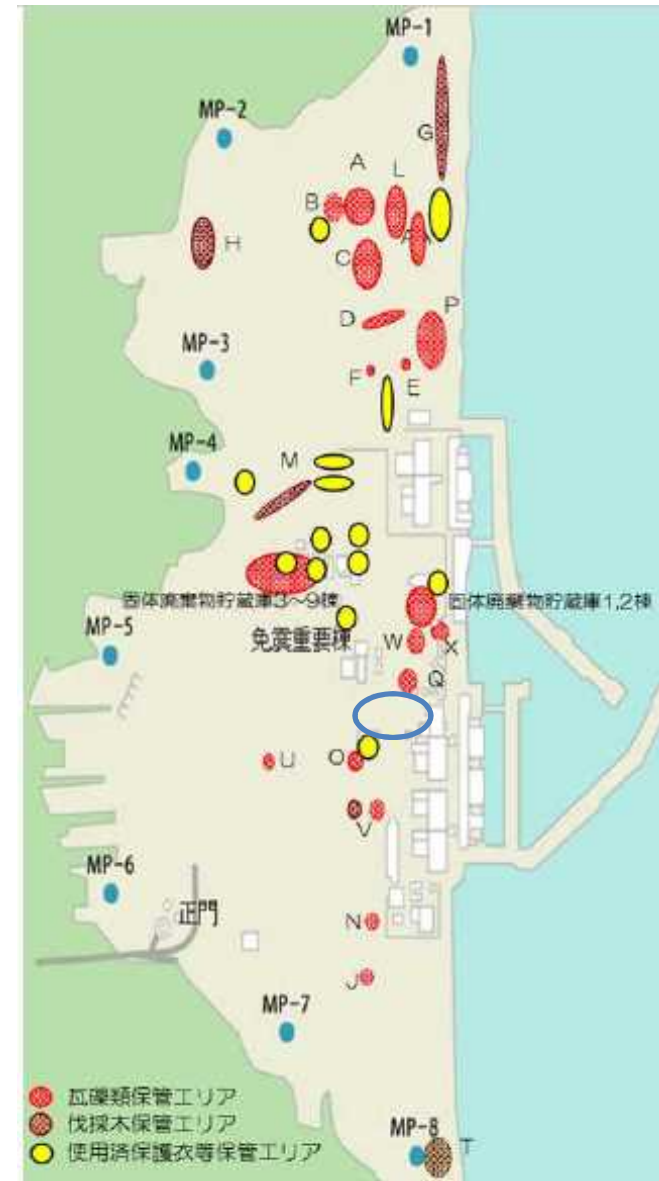
## 2. 一時保管エリアに保管しているノッチタンクの点検について（2/4）

- 7月5日、一時保管エリアP排水桟における放射能分析結果において、全ベータの値が一時的に上昇したことから漏洩箇所の調査を実施したところ、7月7日に一時保管エリアP2に保管されているノッチタンク2基の天板ハッチ部蓋がずれていることを確認し、当該ノッチタンク内の水が天板ハッチ部から漏洩したと推定した。
- 当該事象を契機として、7月8日にバウンダリ機能（容器収納、シート養生）が必要な一時保管エリアに保管しているノッチタンクの天板ハッチ部蓋の状況をドローンを用いて調査を実施した。一時保管エリアXの1基のノッチタンクに蓋がずれていることを確認したことから翌日、復旧し蓋がずれないように土嚢を設置した。
- 7月15日にバウンダリ機能が必要な一時保管エリアに保管しているノッチタンクの天板にずれがないことを確認するためにドローンを用いた調査を実施し、異常は発見されなかった。
- 8月10日、ドローンを用いて一時保管エリアのコンテナ及びノッチタンクの上部の状態を確認した結果、一時保管エリアWに保管しているノッチタンク2基の天板に穴があることを確認したことから、シート養生を実施した。

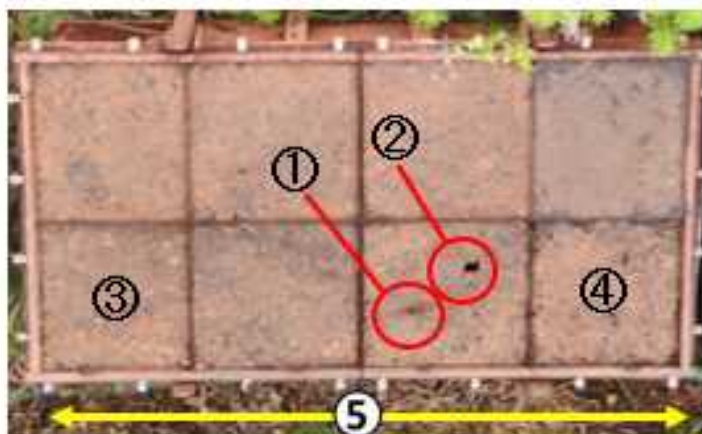
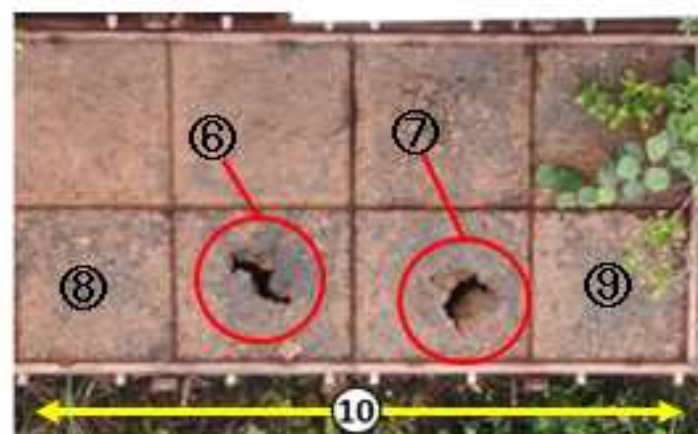
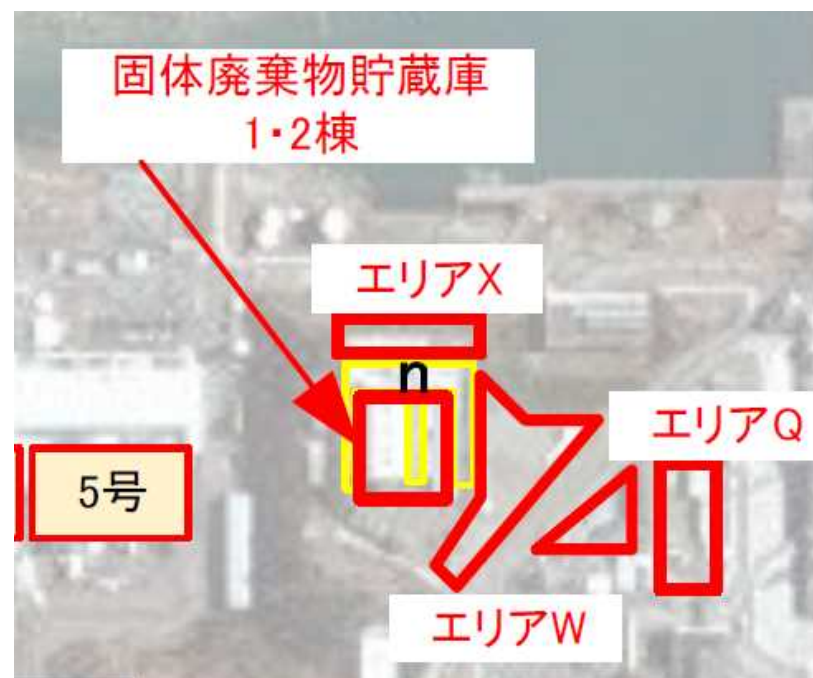
## 2. 一時保管エリアに保管しているノッチ坦克の点検について（3/4）

| 地点 | 線量当量率 [ $\mu\text{Sv/h}$ ] | | 備考 |
| ① | 9.0 | 12 | 貫通部 |
| ② | 9.0 | 12 | 貫通部 |
| ⑥ | 7.0 | 11 | 貫通部 |
| ⑦ | 7.0 | 14 | 貫通部 |
