# タービン建屋東側における 地下水及び海水中の放射性物質濃度の状況について

2021/8/26

東京電力ホールディングス株式会社

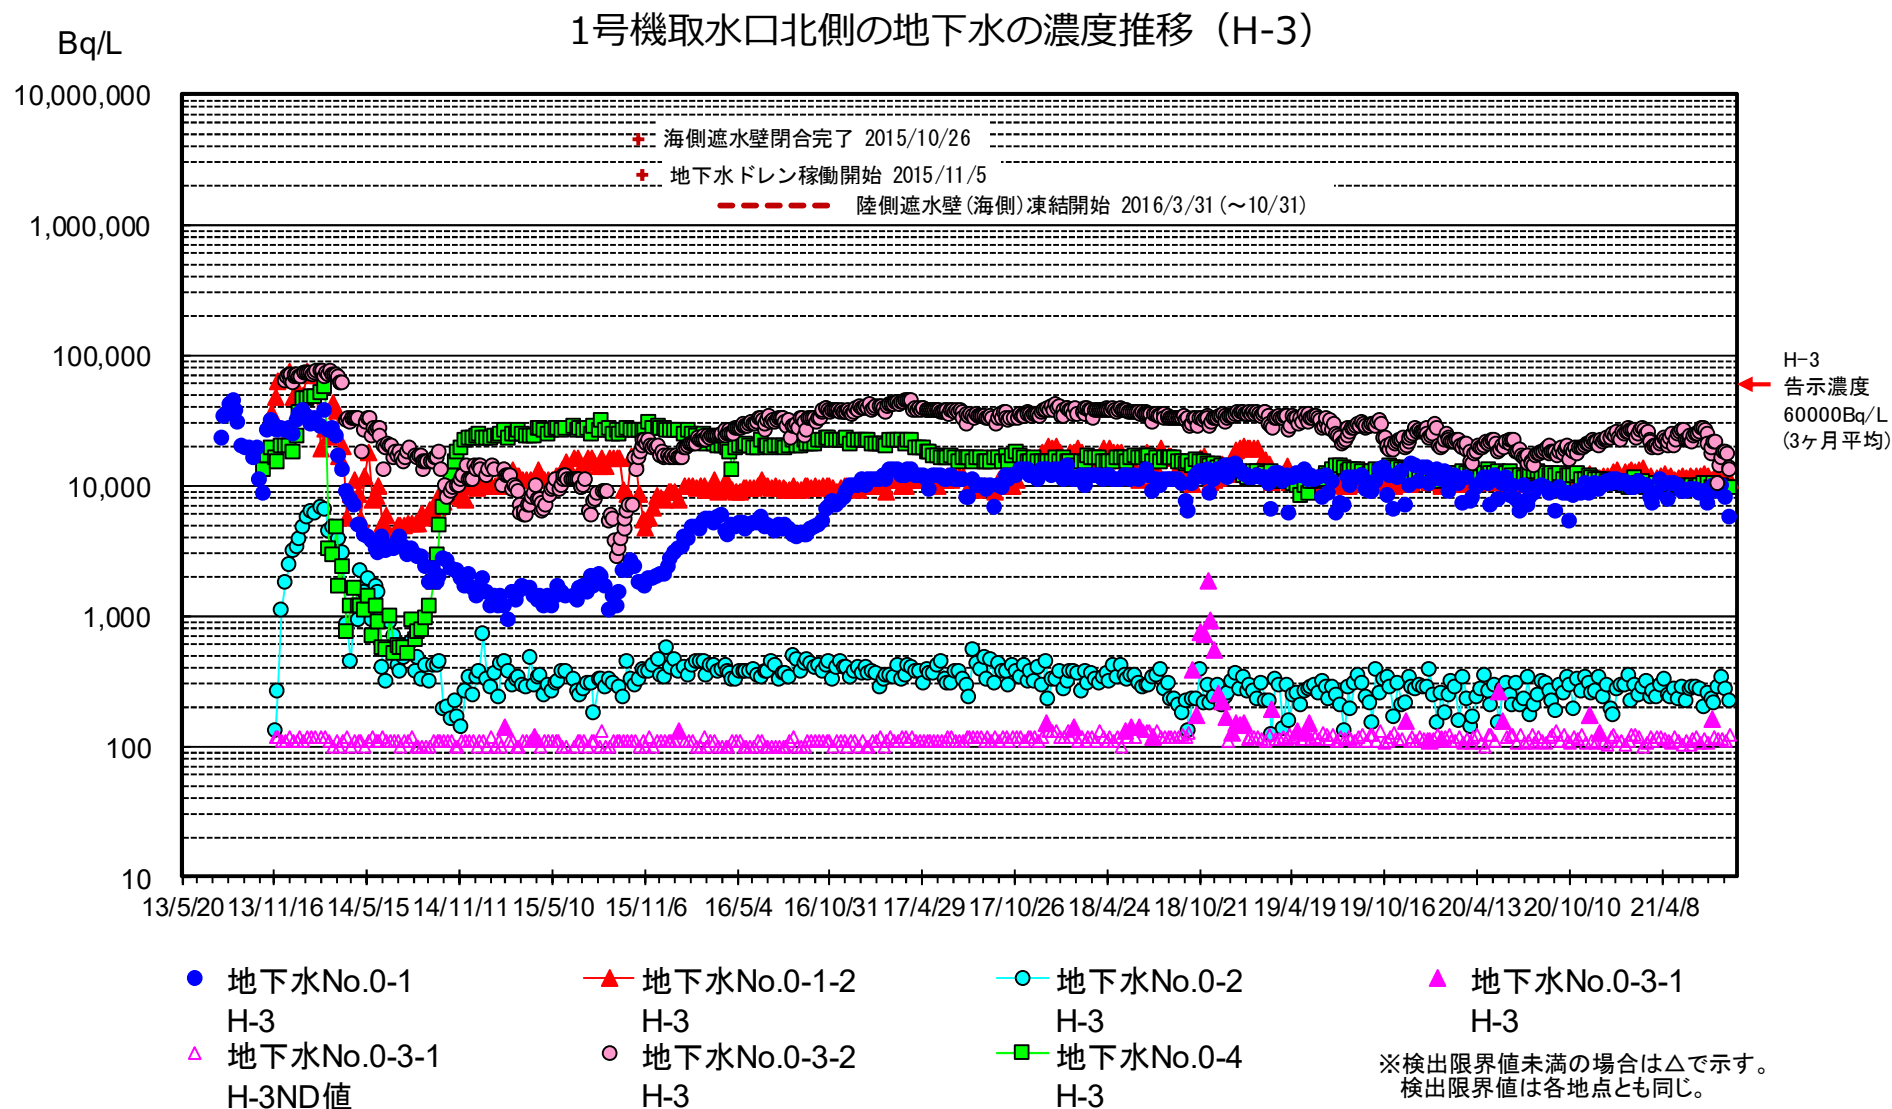
# 1号機取水口北側の地下水の濃度推移 (1/2)

- H-3濃度は、全観測孔で告示濃度60000Bq/Lを下回り、全体としては横ばい又は低下傾向の観測孔が多い。
- 全ベータ濃度は、2020.4以降に一時的な上昇が見られ、No.0-3-2など上下動が見られる観測孔もあるが、全体的に横ばい又は低下傾向の観測孔が多い。

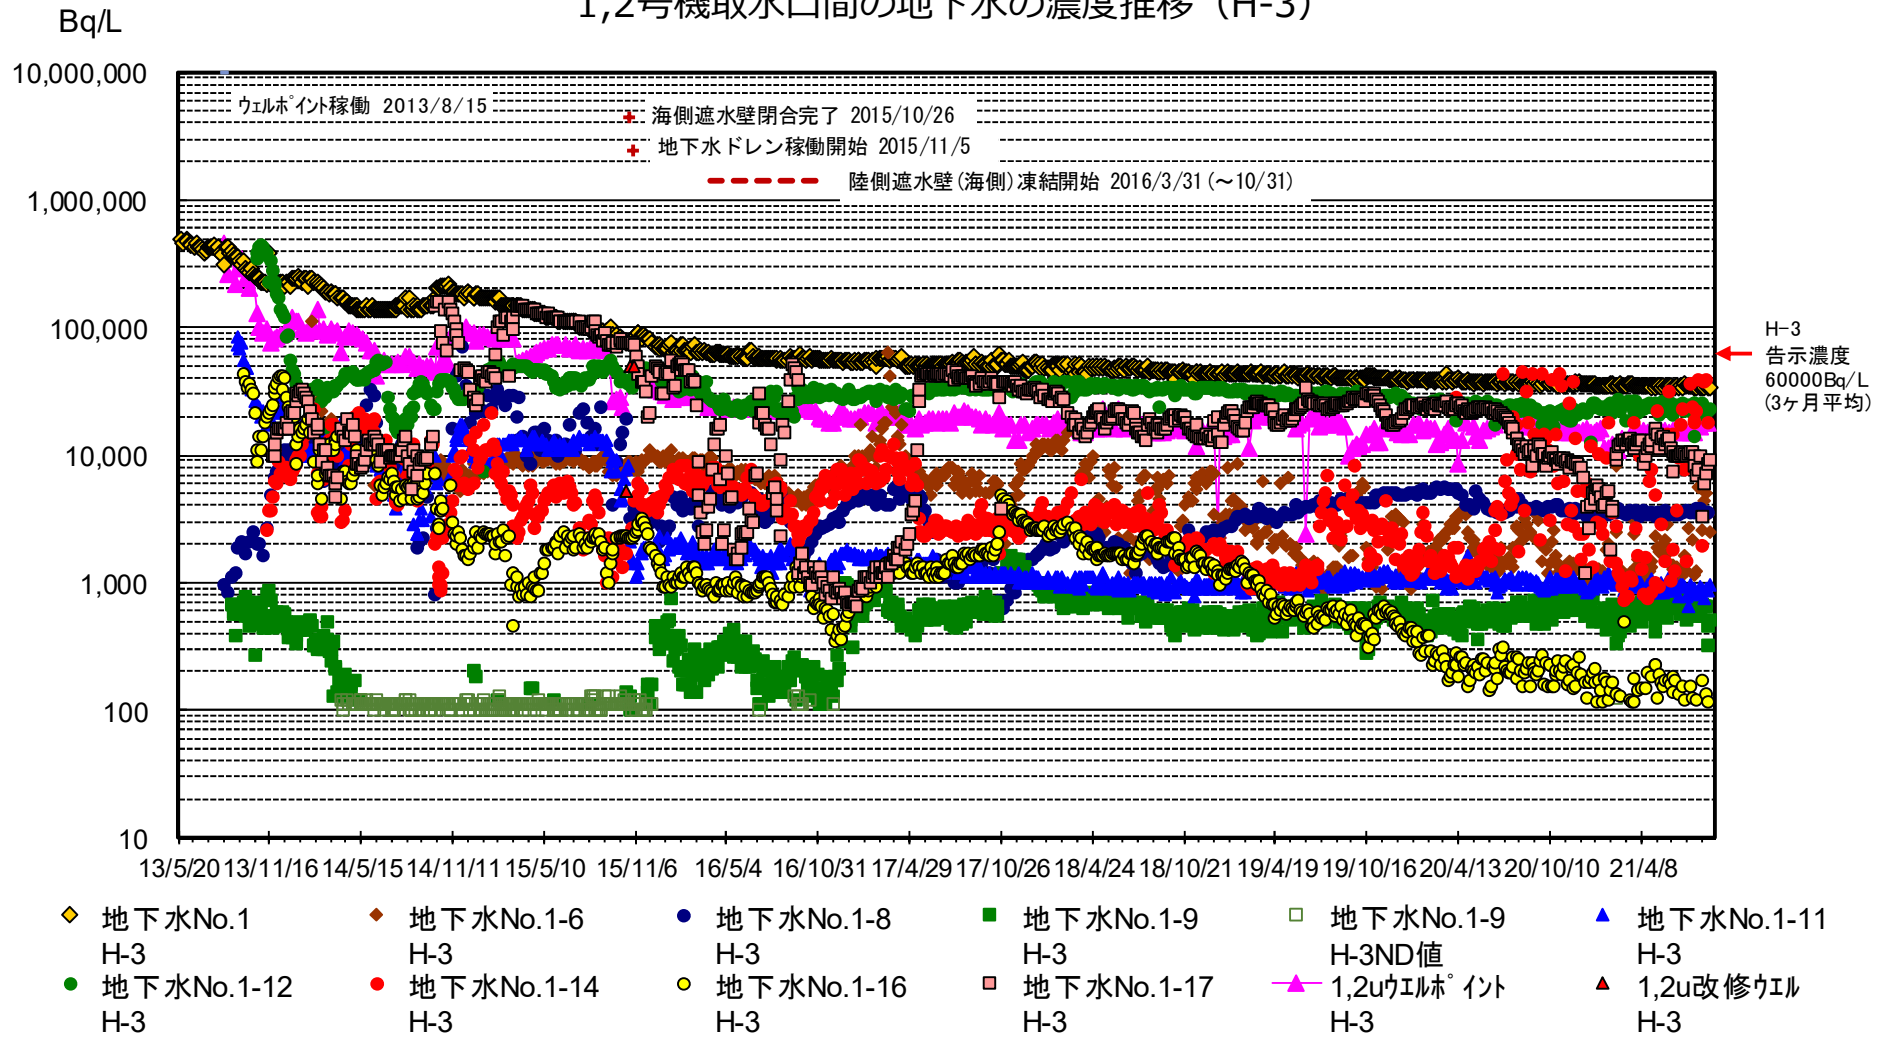
## 1,2号機取水口間の地下水の濃度推移 (H-3)

- H-3濃度は、全観測孔で告示濃度60000Bq/Lを下回り、No.1-14など上下動が見られる観測孔もあるが、全体的に横ばい又は低下傾向の観測孔が多い。
- 全β濃度は、全体的に横ばい又は低下傾向の観測孔が多い。

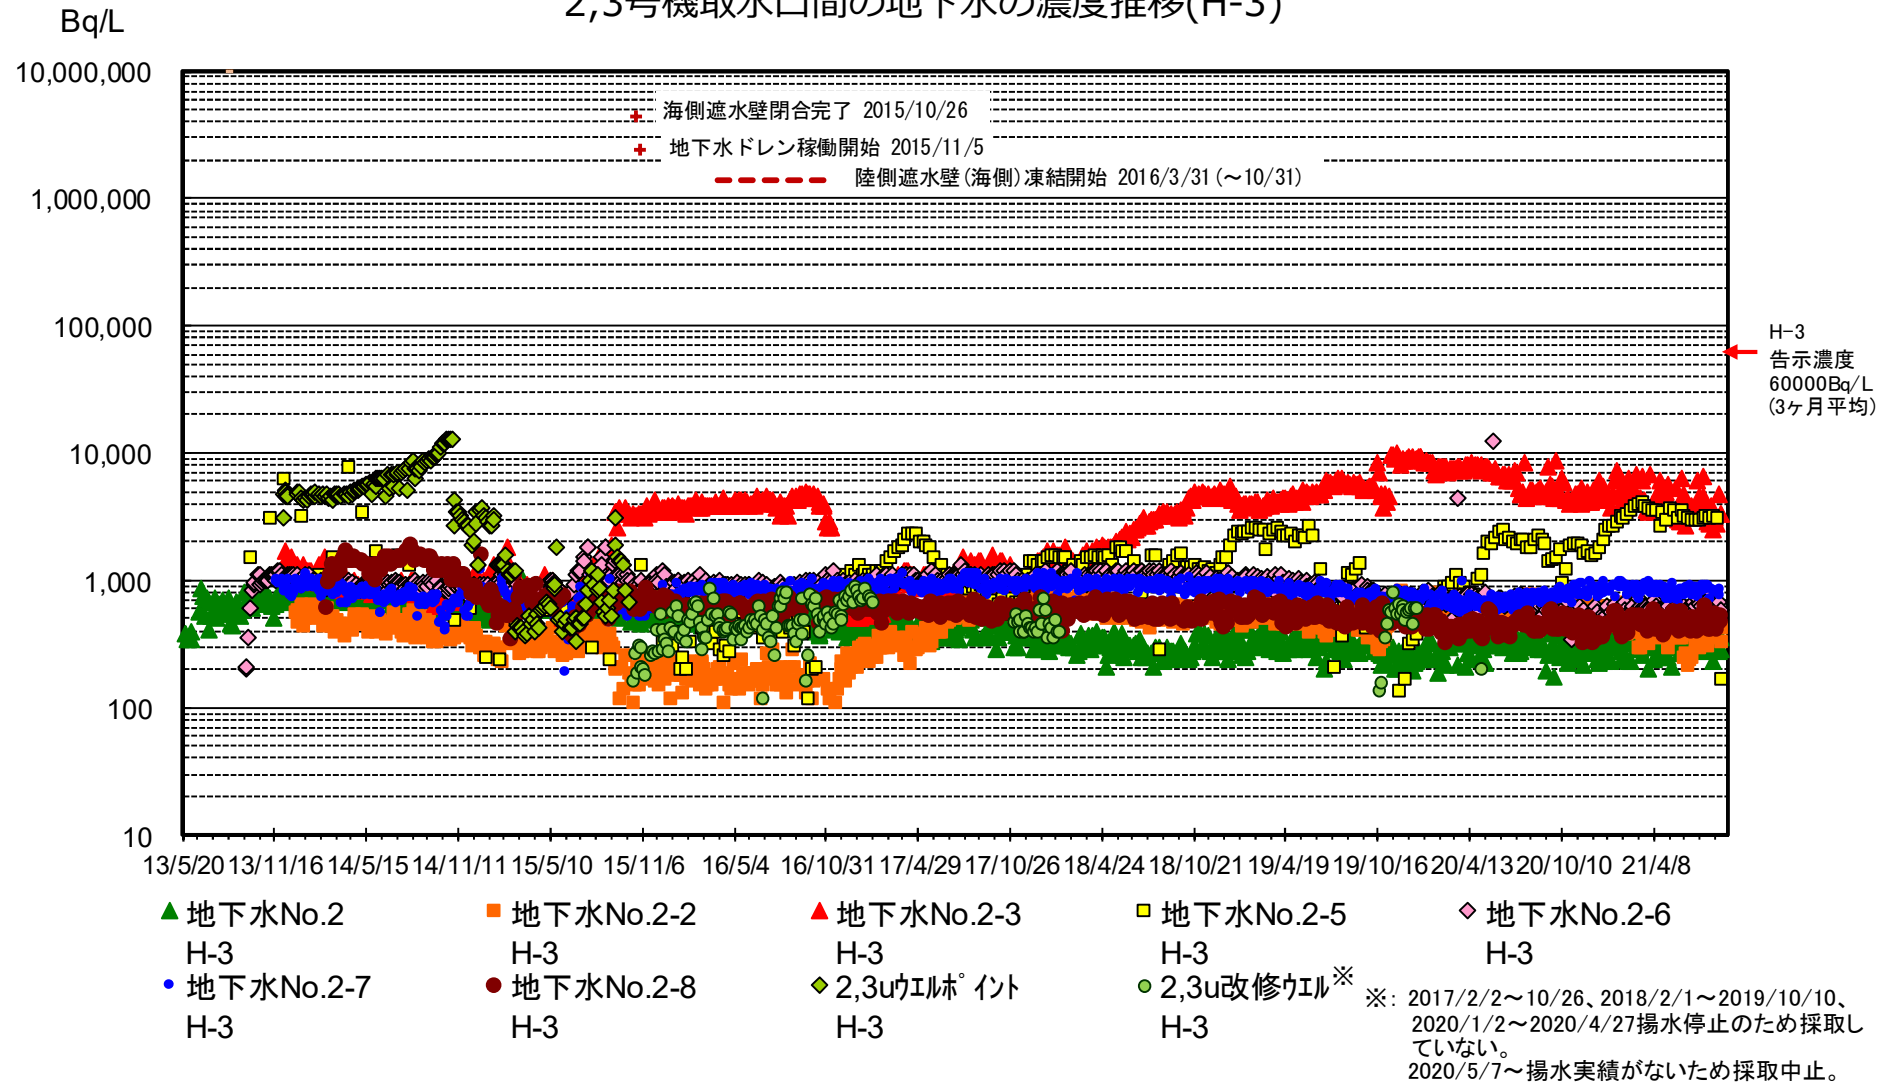
### 2,3号機取水口間の地下水の濃度推移(H-3)

- H-3濃度は、全観測孔で告示濃度60000Bq/Lを下回り、全体的に横ばい又は低下傾向の観測孔が多い。
- 全β濃度は、全体的に横ばい又は低下傾向の観測孔が多い。

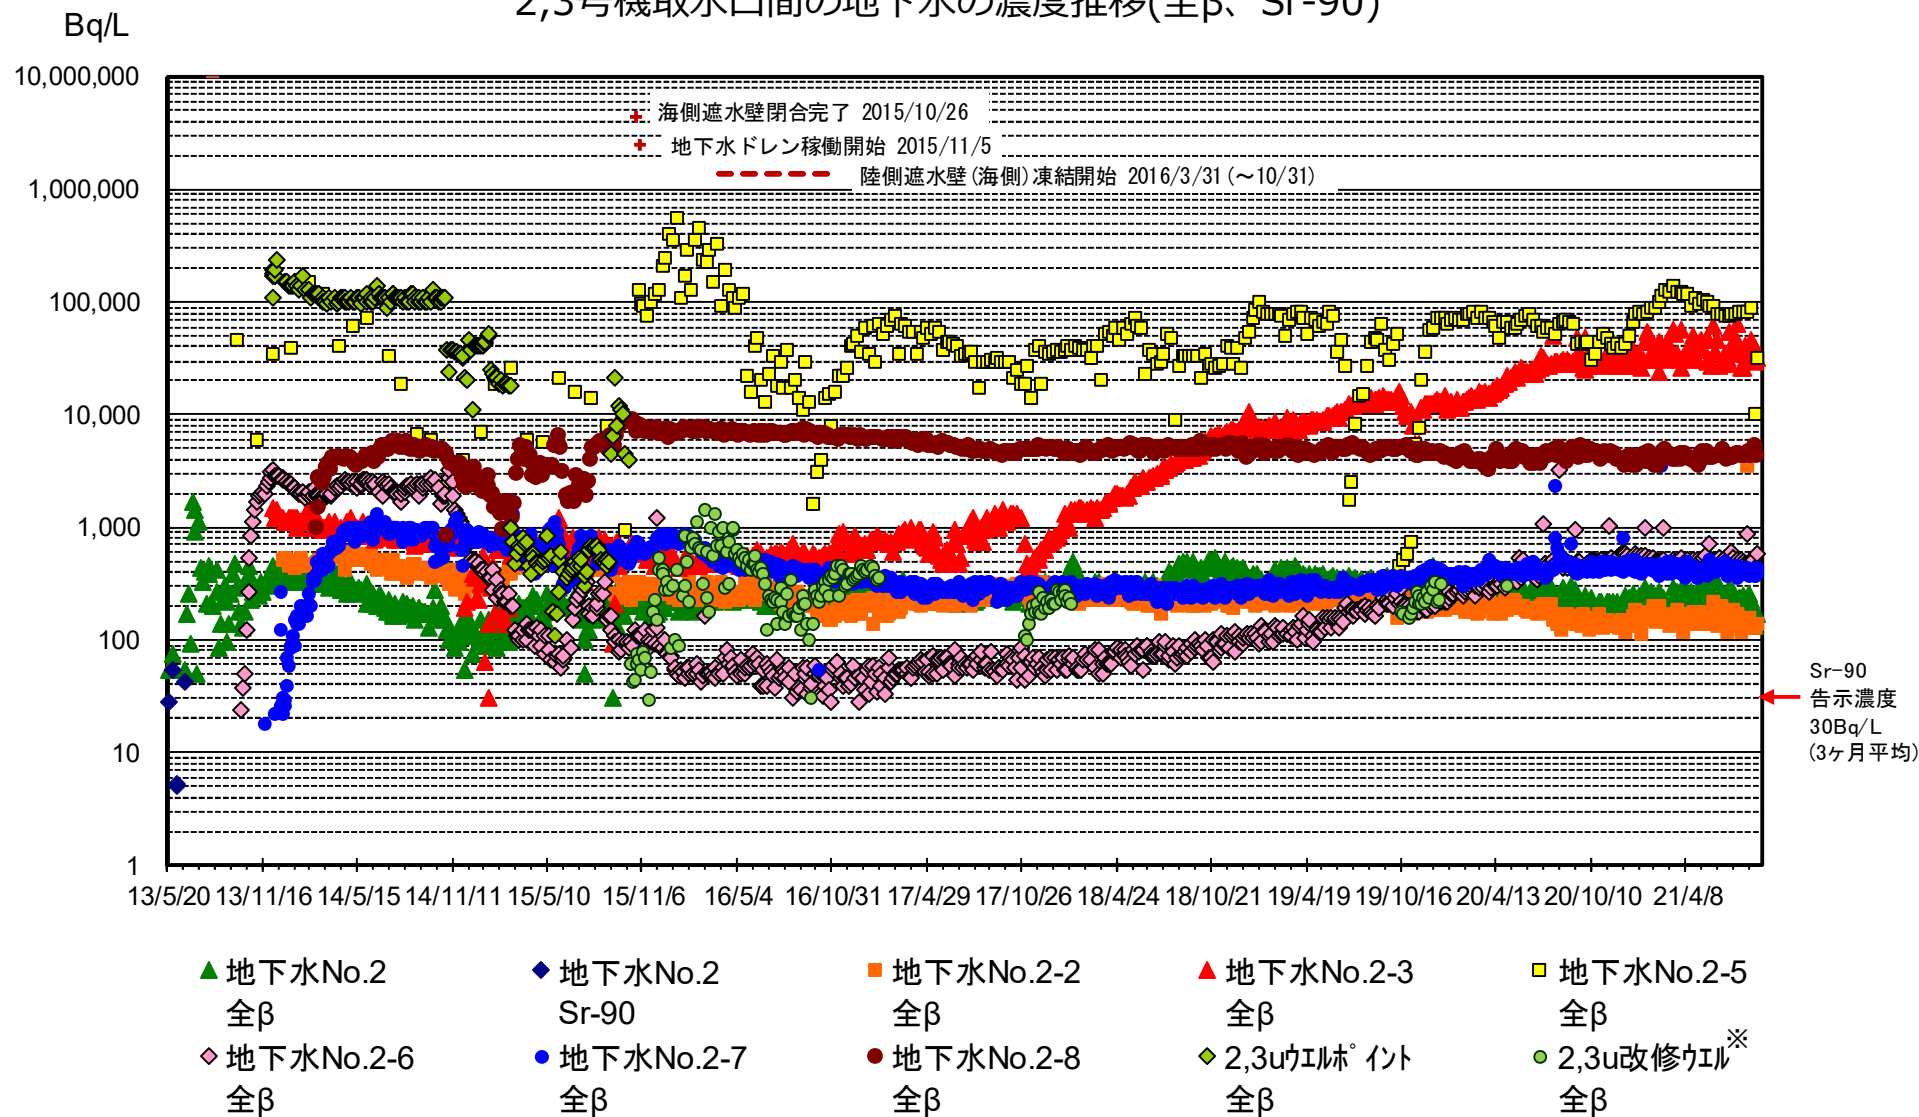
2,3号機取水口間の地下水の濃度推移(全β、Sr-90)

※: 2017/2/2~10/26、2018/2/1~2019/10/10、2020/1/2~2020/4/27揚水停止のため採取していない。  
2020/5/7~揚水実績がないため採取中止。

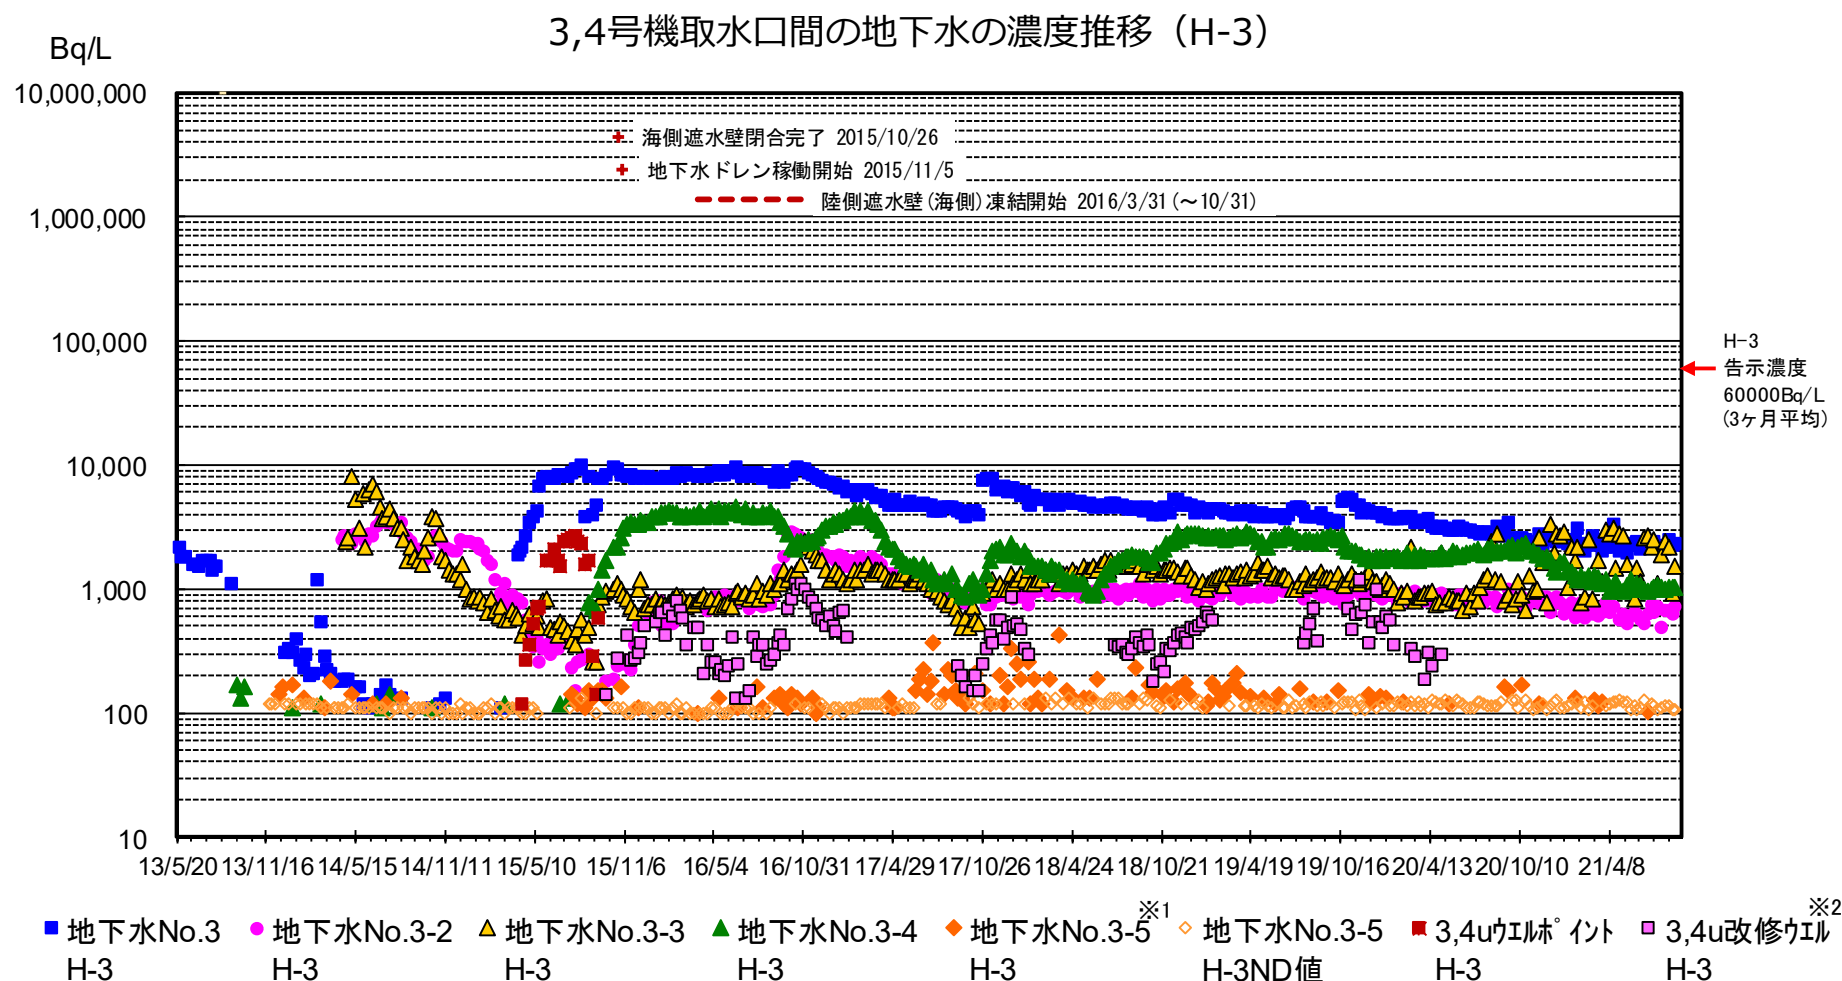
## 3,4号機取水口間の地下水の濃度推移 (1/2)

- H-3濃度は、全観測孔で告示濃度60000Bq/Lを下回り、No.3-3など上下動が見られる観測孔もあるが、全体的に横ばい又は低下傾向の観測孔が多い。
- 全β濃度は、No.3-5など上下動が見られる観測孔もあるが、全体的に横ばい又は低下傾向の観測孔が多い。

※1: 2015/5/20～7/8 水位低下のため採取できず。

※2: 2015/10/15, 29, 11/5 水位低下のため採取できず。2018/2/1～2018/7/12, 2019/2/7～2019/7/25, 2019/9/5～10/24, 2020/2/6～2/27, 3/19～3/26揚水停止のため採取していない。  
2020/5/14～揚水実績がないため採取中止。

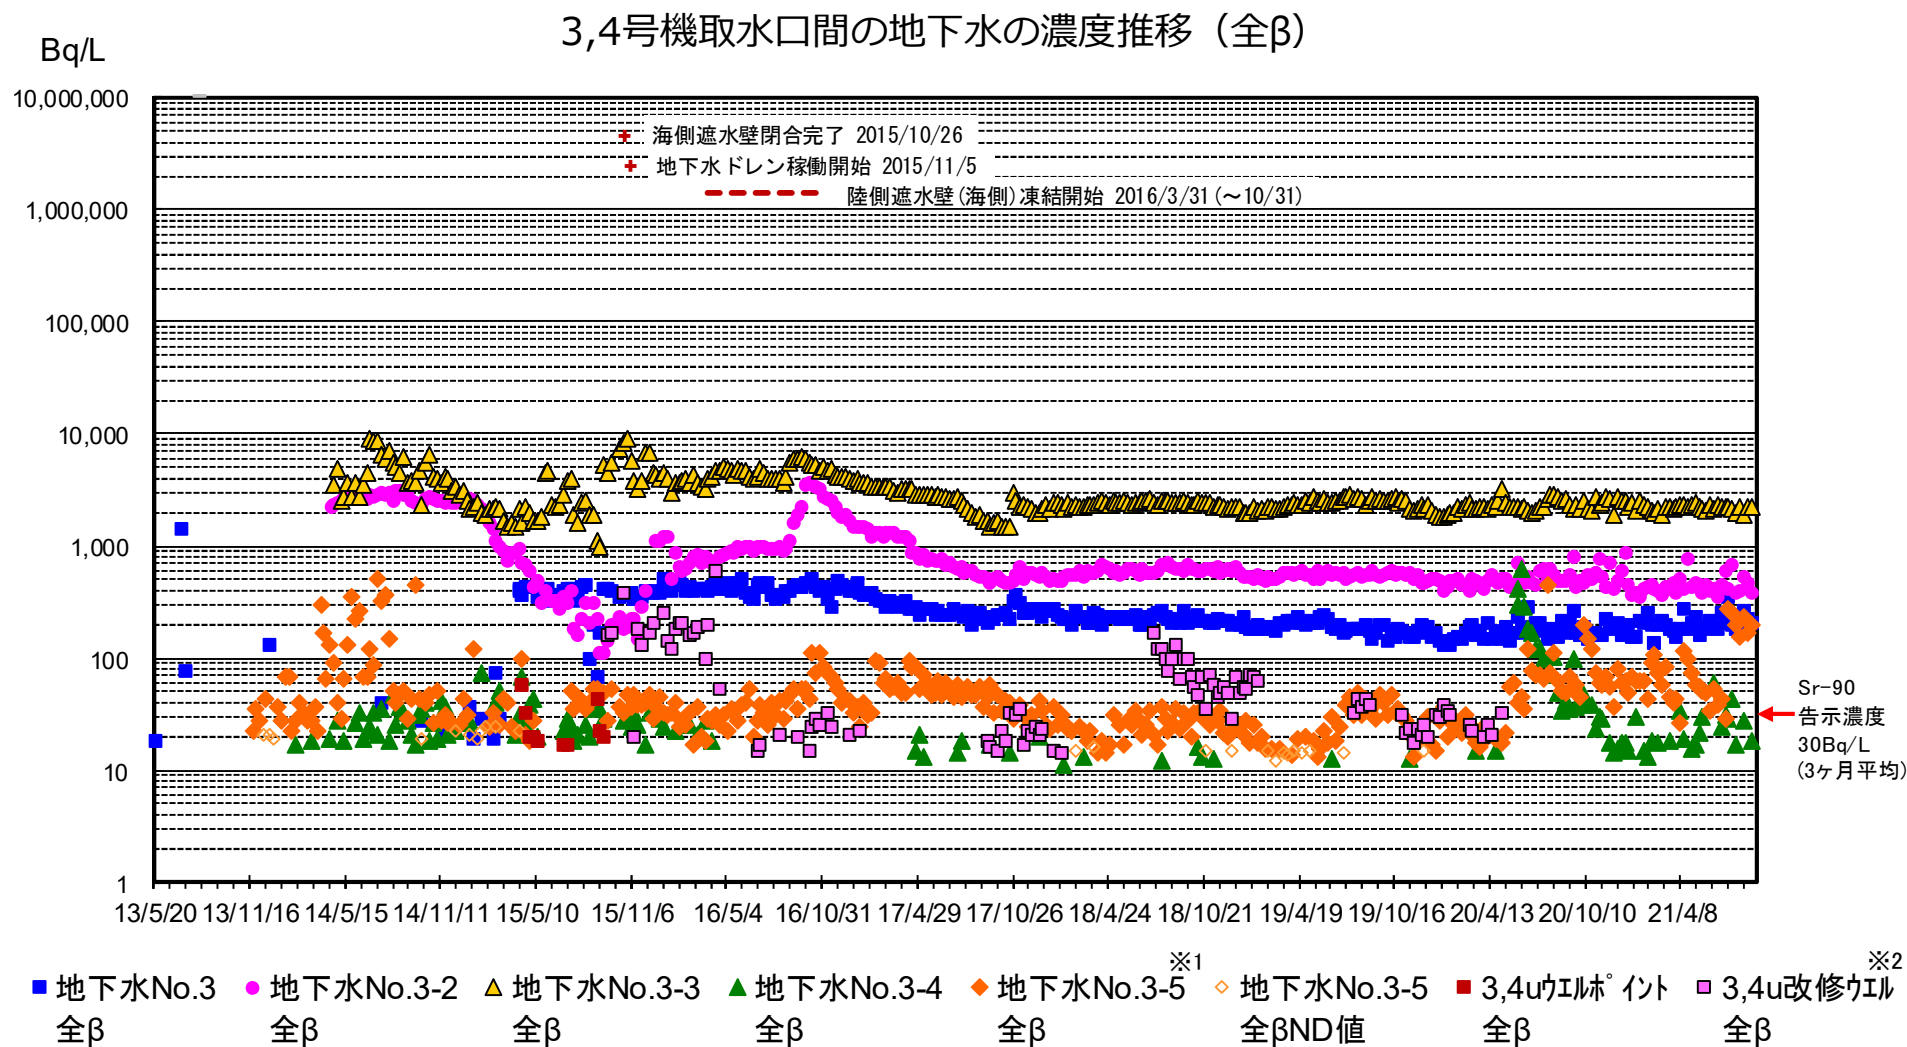
## 3,4号機取水口間の地下水の濃度推移 (2/2)

※1: 2015/5/20～7/8 水位低下のため採取できず。

※2: 2015/10/15, 29, 11/5 水位低下のため採取できず。2018/2/1～2018/7/12, 2019/2/7～2019/7/25, 2019/9/5～10/24, 2020/2/6～2/27, 3/19～3/26揚水停止のため採取していない。2020/5/14～揚水実績がないため採取中止。

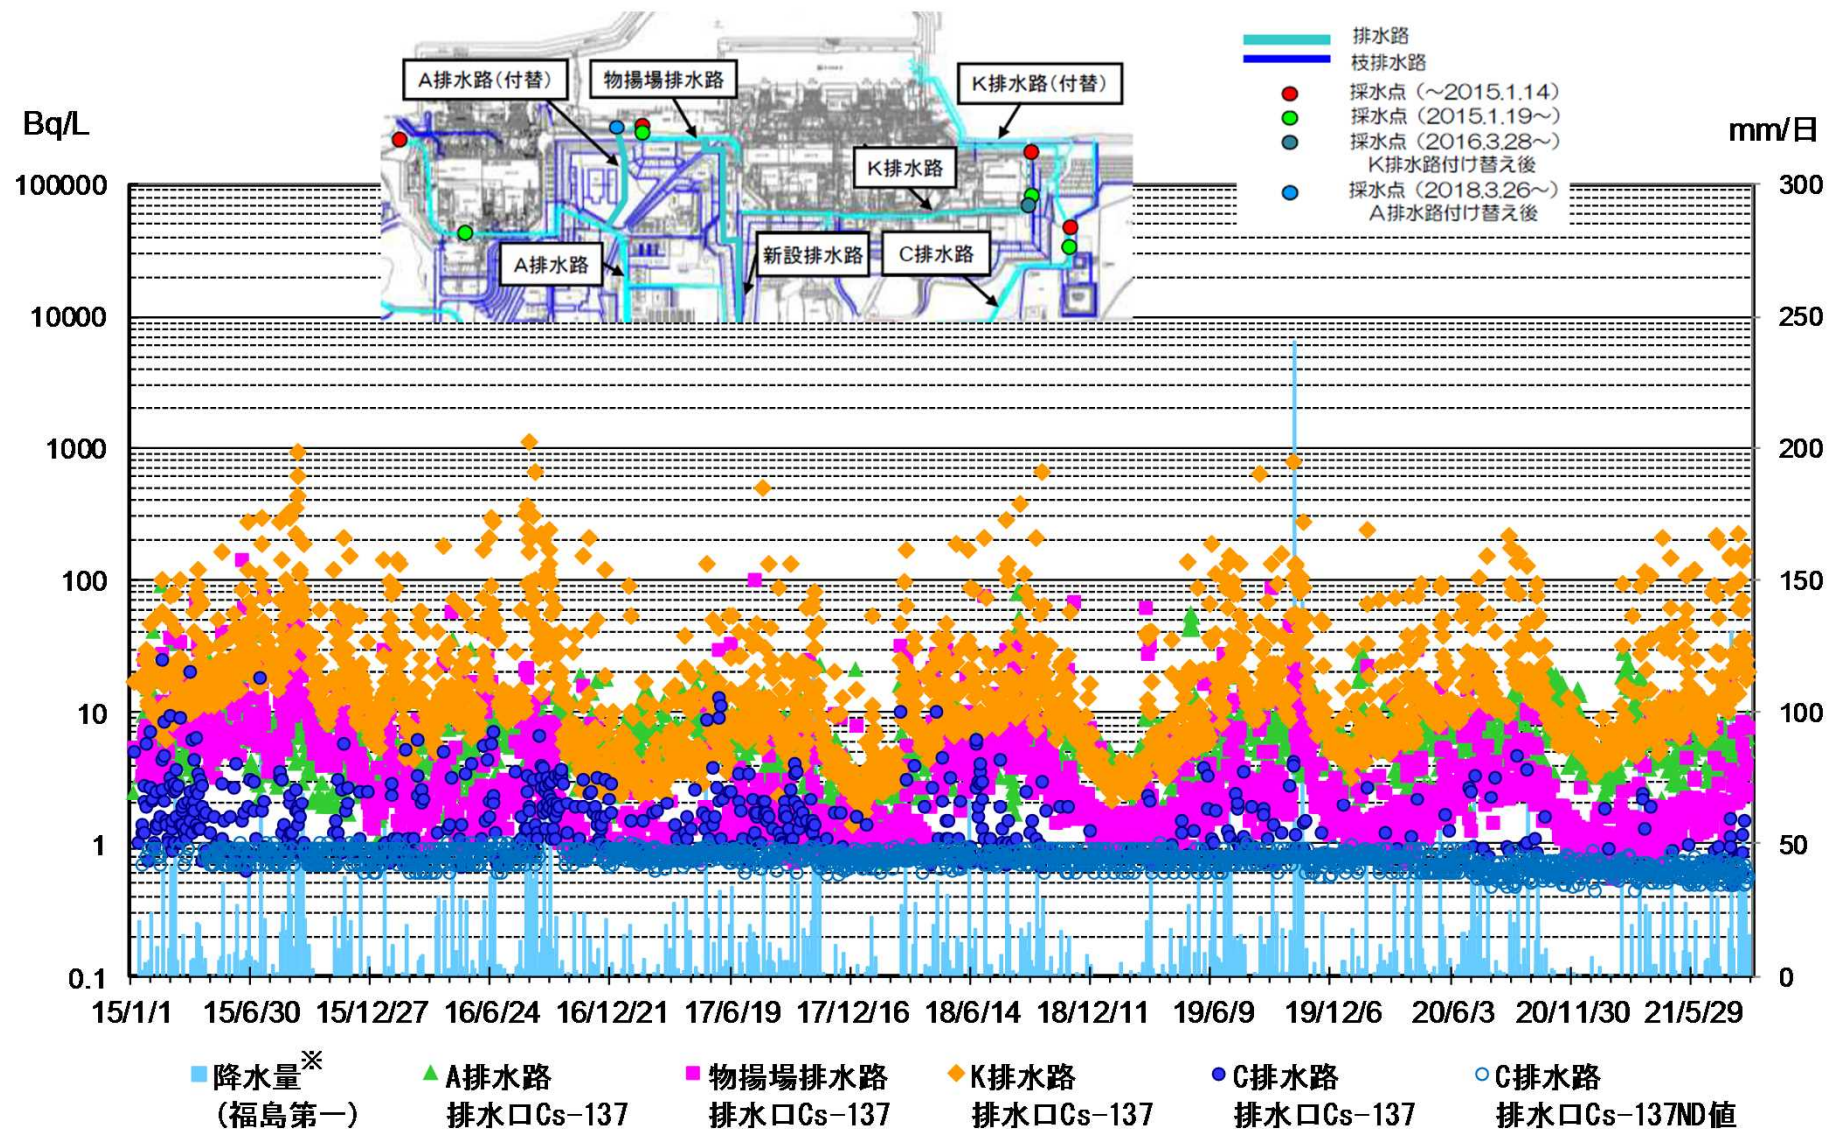
# 排水路の排水の濃度推移 (Cs-137)

- 道路・排水路の清掃を実施中。
- 全体的に横ばい傾向にある。

- 道路・排水路の清掃を実施中。
- 全体的に横ばい傾向にある。
- Cs-137濃度、全 $\beta$ 濃度は降雨時に上昇する傾向にある。

- 道路・排水路の清掃を実施中、排水路及び枝管に浄化材を設置中。
- Cs-137濃度、全 $\beta$ 濃度は横ばい傾向にあるが、降雨時に上昇する傾向にある。
- H-3濃度は低下傾向にあったが、2017.9以降横ばい傾向となっている。

- 道路・排水路の清掃を実施中。
- 全体的に横ばい傾向にある。
- 全 $\beta$ 濃度は降雨時に上昇する傾向にある。

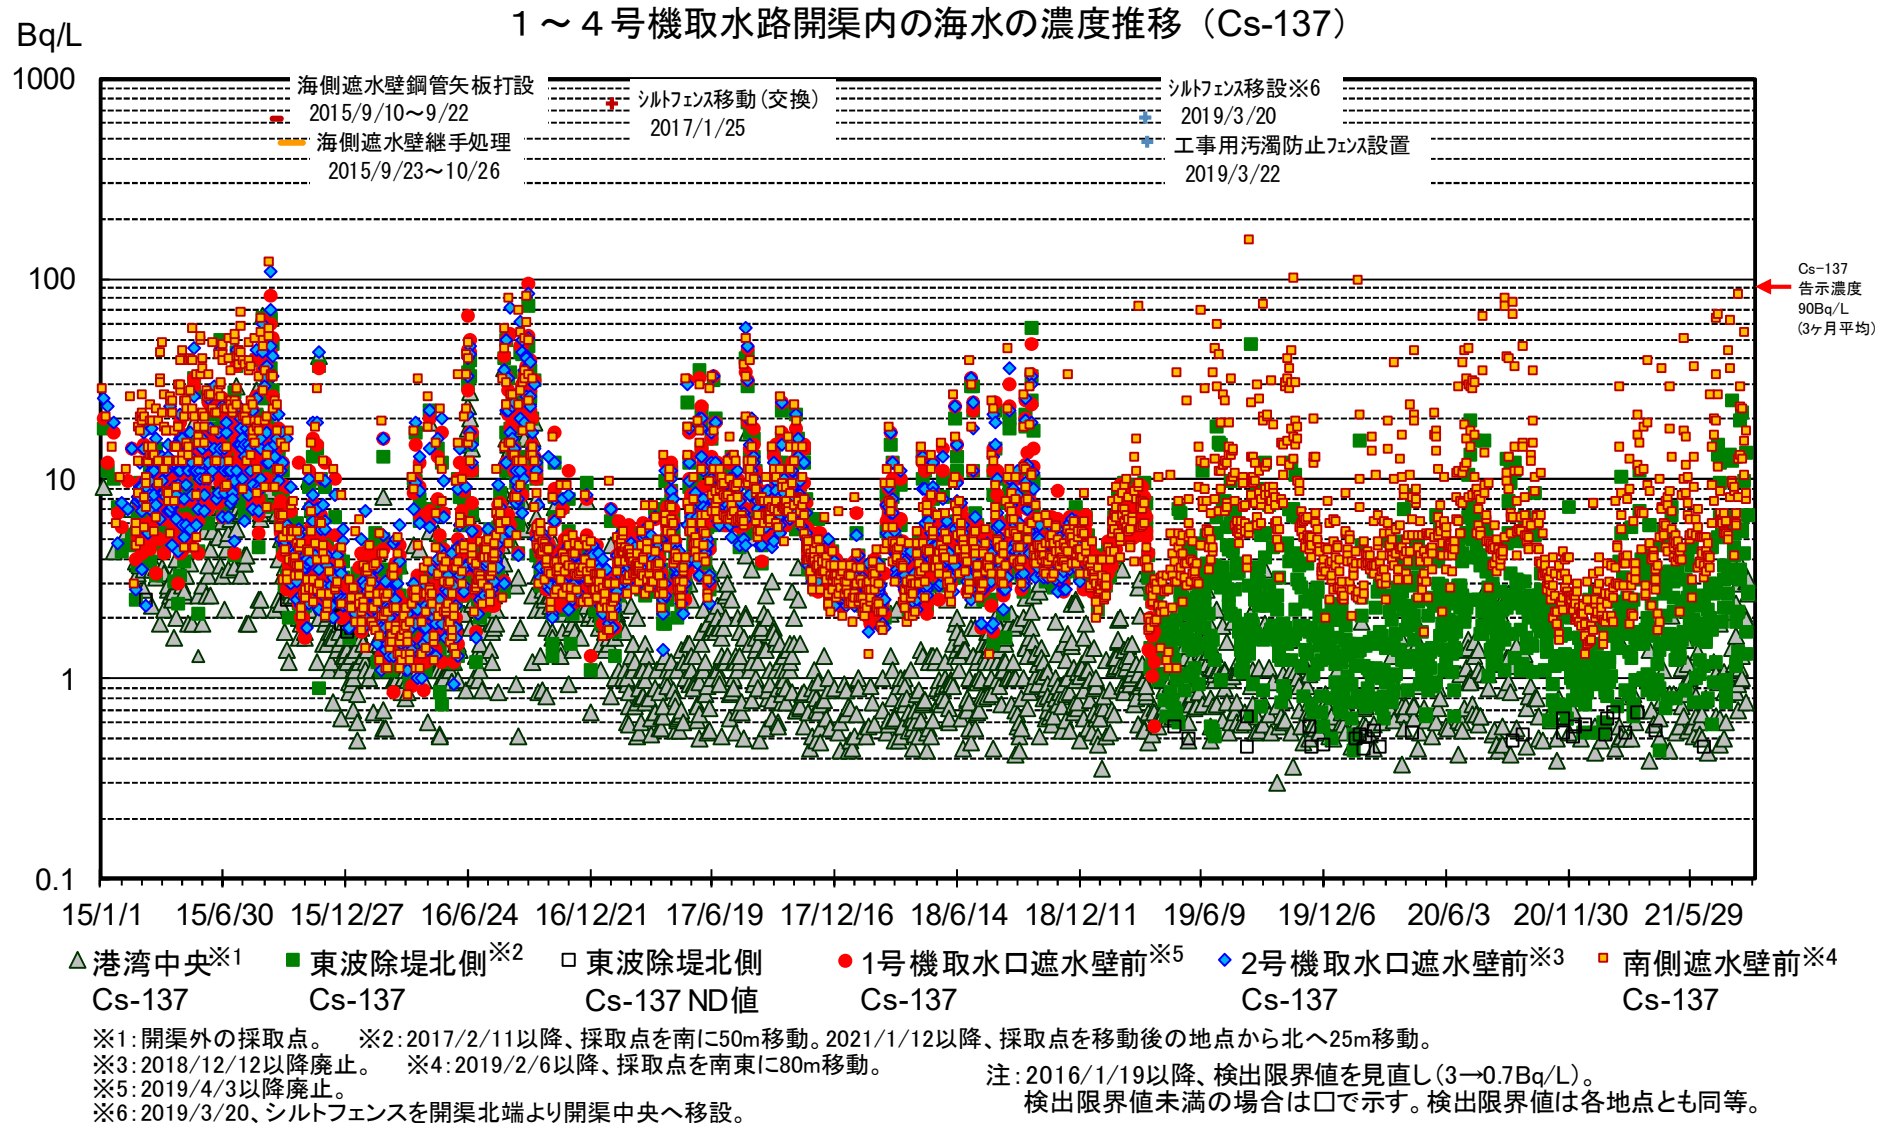
# 1～4号機取水路開渠内の海水の濃度推移（1/3）

- 告示濃度未満で推移しており、降雨時に一時的なCs-137濃度、Sr-90濃度の上昇が見られるが、長期的には低下傾向が見られる。
- 海側遮水壁鋼管矢板打設・継手処理の完了後、濃度の低下が見られる。
- メガフロート関連工事によりシルトフェンスを開渠中央へ移設した2019.3.20以降、Cs-137濃度について、南側遮水壁前が高め、東波除堤北側が低めで推移している。

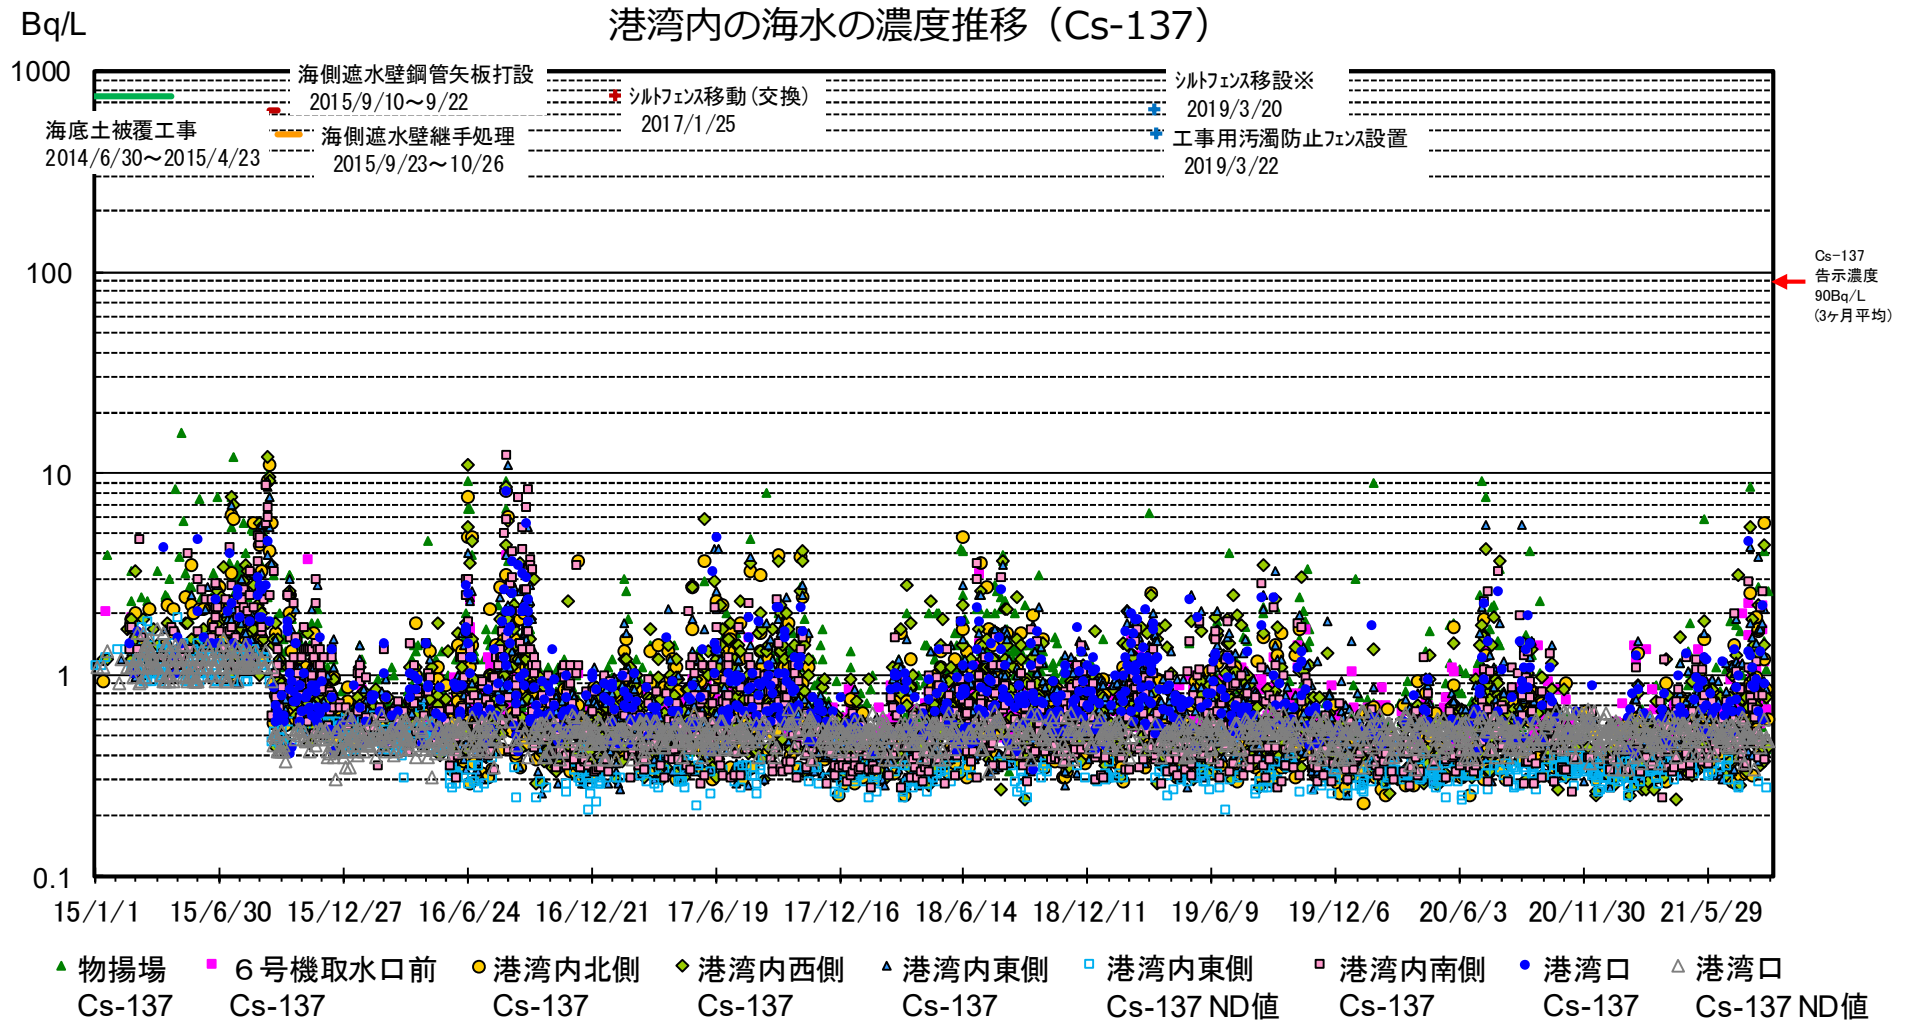
# 港湾内の海水の濃度推移 (1/3)

- 告示濃度未満で推移しており、降雨時に一時的なCs-137濃度、Sr-90濃度の上昇が見られるが、長期的には低下傾向が見られる。
- 1～4号機取水路開渠内エリアより低いレベルとなっている。
- 海側遮水壁鋼管矢板打設・継手処理の完了後、濃度の低下が見られる。

※: 2019/3/20、シルトフェンスを開渠北端より開渠中央へ移設。

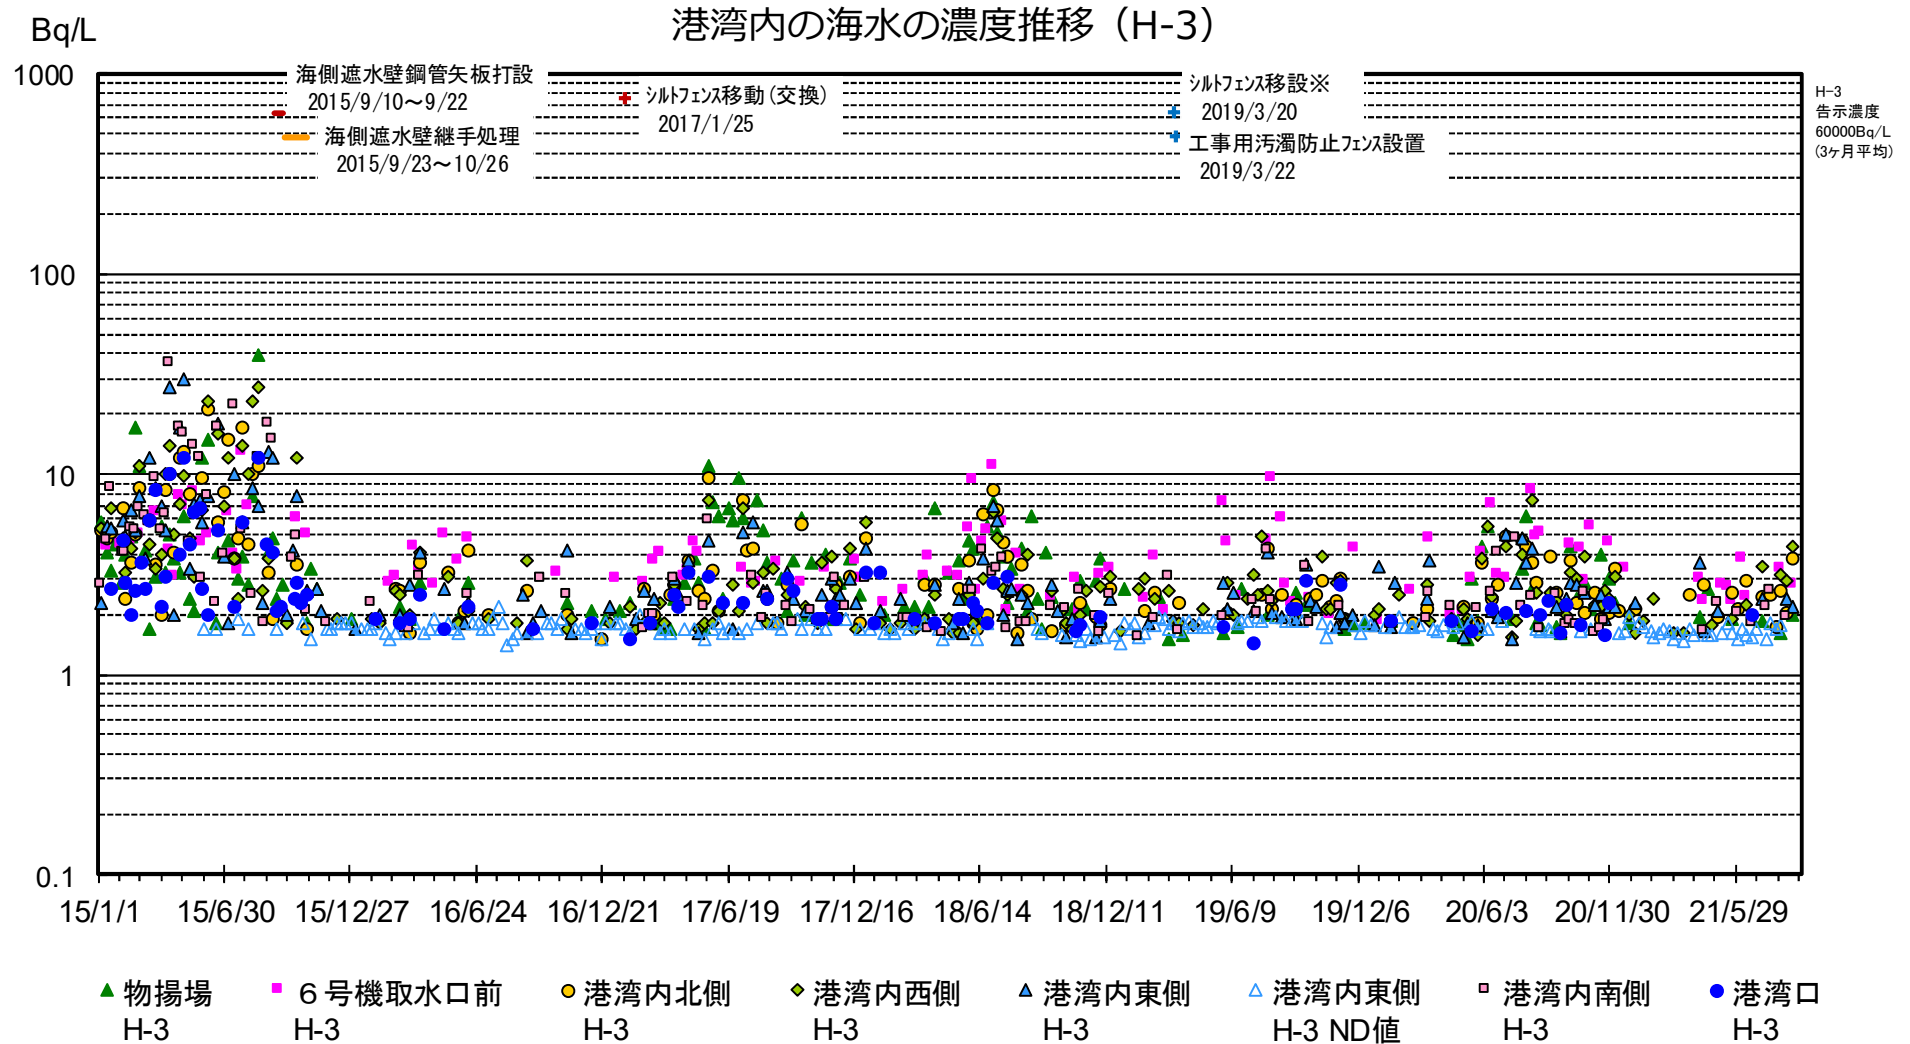
## 港湾内の海水の濃度推移 (2/3)

※: 2019/3/20、シルトフェンスを開渠北端より開渠中央へ移設。

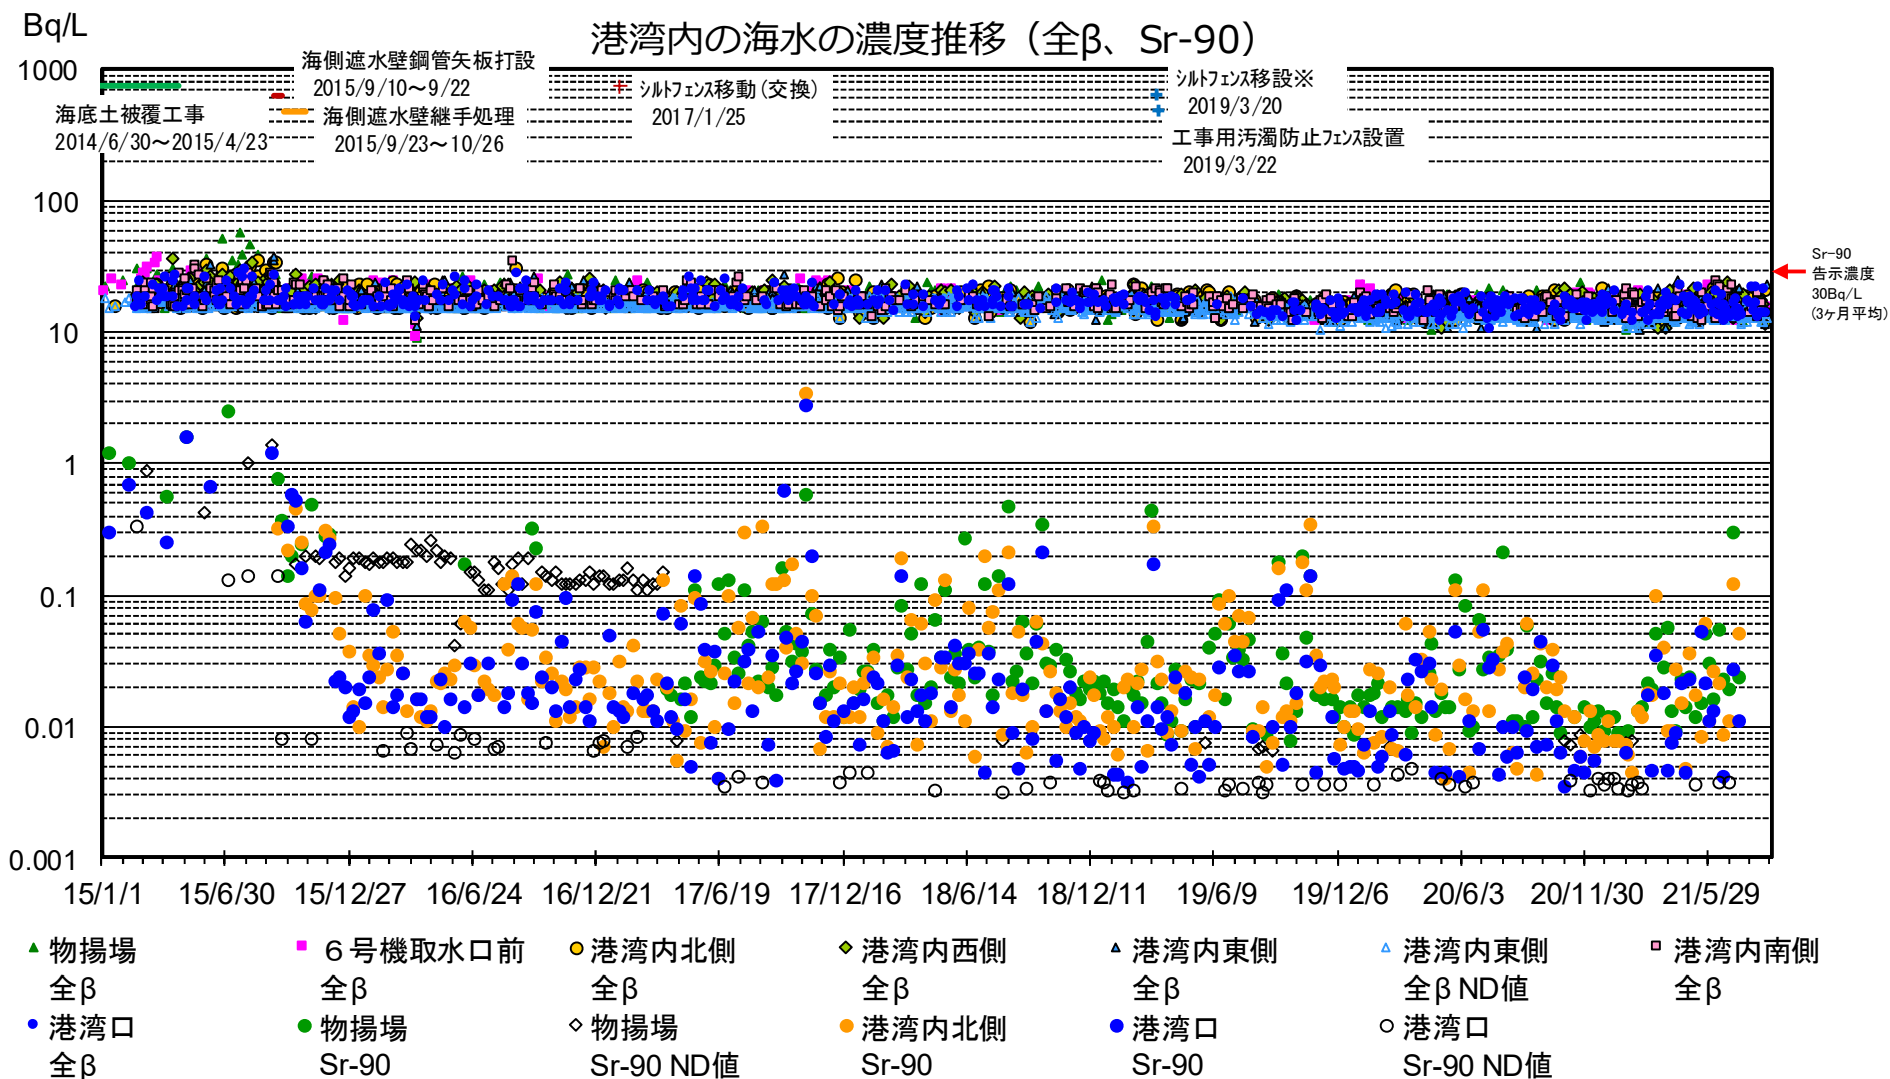
# 港湾内の海水の濃度推移 (3/3)

※: 2019/3/20、シルトフェンスを開渠北端より開渠中央へ移設。
