# タービン建屋東側における 地下水及び海水中の放射性物質濃度の状況について

2021/8/26

東京電力ホールディングス株式会社

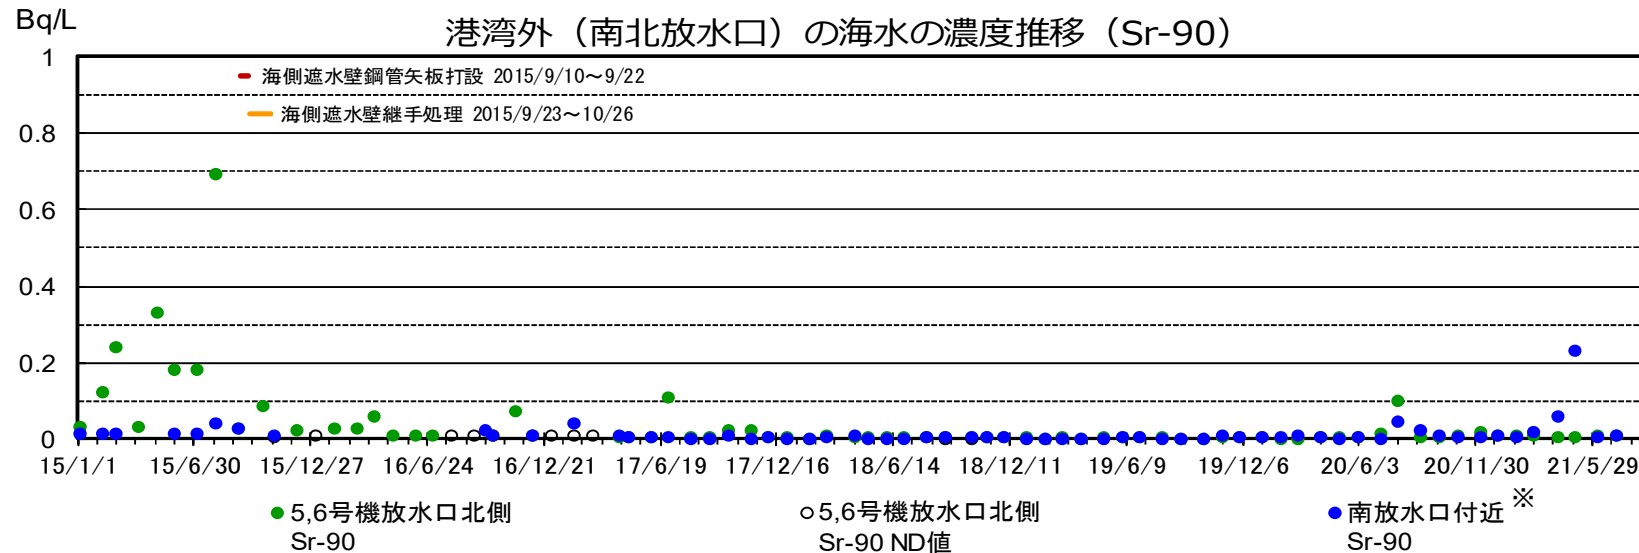
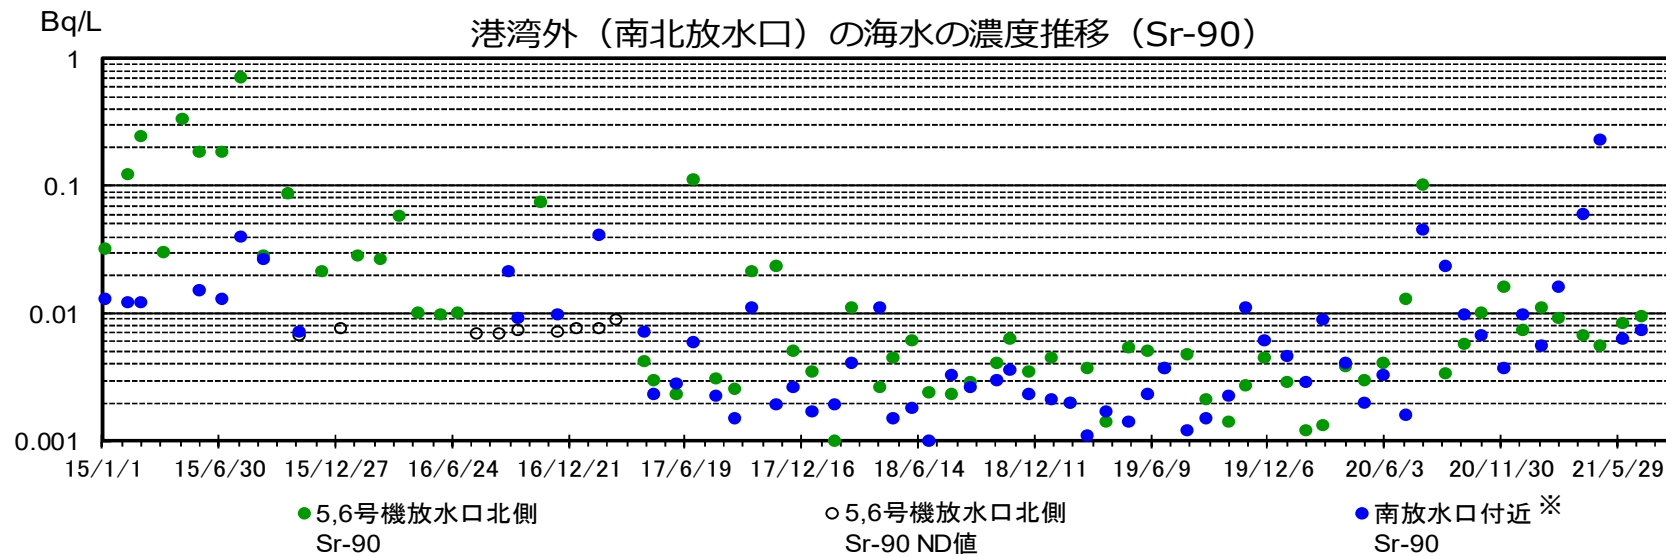
# 港湾外の海水の濃度推移 (3/3)

- 海側遮水壁鋼管矢板打設・継手処理の完了後、Cs-137濃度、Sr-90濃度の低下が見られ、低い濃度で推移している。
- Cs-137濃度は、5, 6号機放水口北側、南放水口付近で気象・海象等の影響により、一時的な上昇が観測される事がある。
- Sr-90濃度は、南放水口付近で2021.4、2021.5に上昇が見られたが、2021.6以降は低下している。引き続き、傾向を監視していく。

※：2016/9/5以降、護岸が崩落しアクセスが困難なため採水できず。2016/9/21以降、南放水口より約330m南の地点(従来より約1km北)に変更。2017/1/27以降、南放水口より約280m南の地点に変更。2018/3/23以降、南放水口より約320m南の地点に変更。
