# 多核種除去設備（ALPS）排気フィルタの損傷について

2021年9月30日

東京電力ホールディングス株式会社

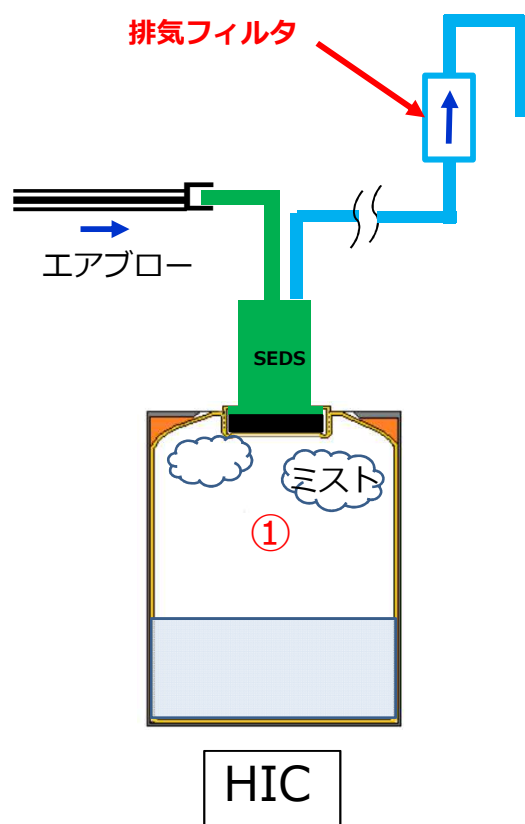
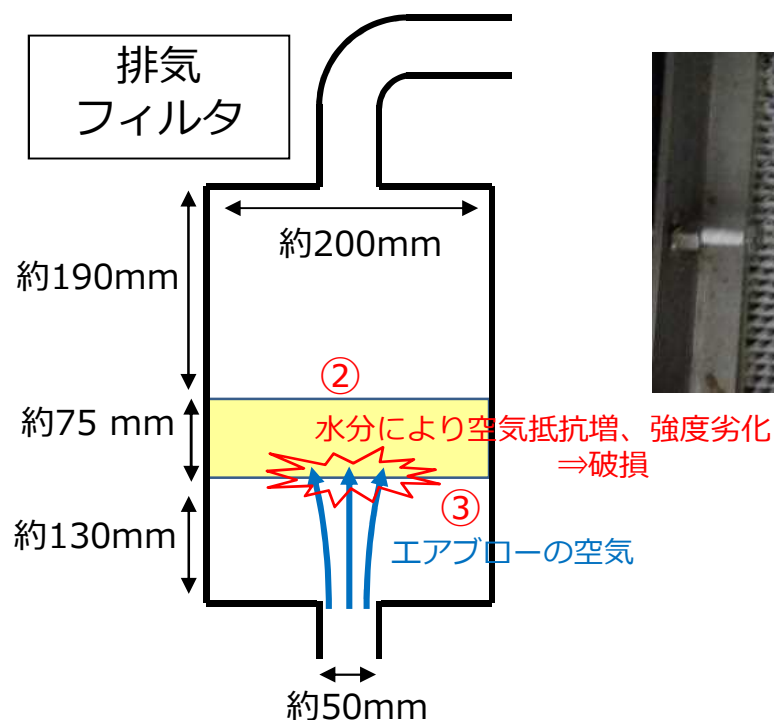
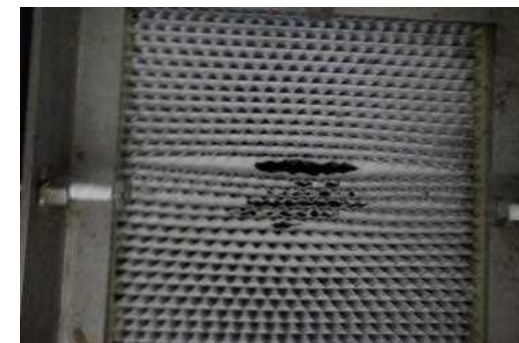
## 4. 排気フィルタ損傷に関する推定原因

➤ 排気フィルタ損傷の推定原因は以下の通り

- ① 通常作業（クロスフローフィルタ洗浄廃液及び吸着材の排出作業）におけるエアブローにより、HIC内部にミストが発生し、排気フィルタまで到達
- ② ミストにより排気フィルタが湿潤し、空気抵抗が増加およびフィルタが強度劣化
- ③ 作業時におけるエアブローの空気が排気フィルタ中央付近に集中し、損傷が発生

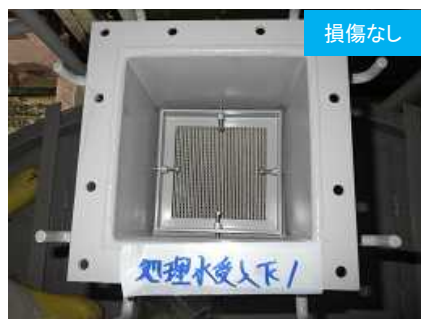
増設ALPS 処理水受入タンク1

| No | 対象機器 | 排気フィルタ<br>外観目視点検 | スミア結果※1<br>(排気フィルタ<br>出口近傍) |
|---|---|---|---|
| 1 | 処理水受入タンク1 | 異常なし | BG相当 |

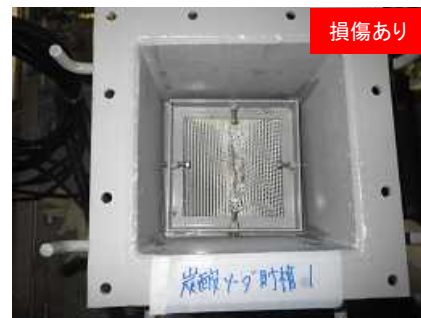
増設ALPS 炭酸ソーダ貯槽1

- 9月18、19日に、増設ALPSの残り17箇所の排気フィルタを点検したところ、「炭酸ソーダ貯槽1※1」「共沈タンクA※2」「供給タンクA※3」の計3箇所の排気フィルタについて損傷を確認した。
- 損傷が確認された排気フィルタについては、暫定対策として、9月20日までに代替フィルタを設置している。なお、増設ALPSのその他の排気フィルタ（14箇所）については、損傷等の異常は確認されなかった。

| No | 対象機器 | 排気フィルタ<br>外観目視点検 | スミア結果※1<br>(排気フィルタ<br>出口近傍) |
|---|---|---|---|
| 14 | 炭酸ソーダ貯槽1 | 損傷あり※2 | BG相当 |

- ・ 薬液を扱うタンクであるため、経年使用に伴い排気フィルタに付着した薬液が析出し、フィルタを閉塞させた可能性がある。
- ・ ローリー車による薬液注入ライン使用時にエアブローを実施しており、その際の圧力が排気フィルタを損傷させた可能性がある。

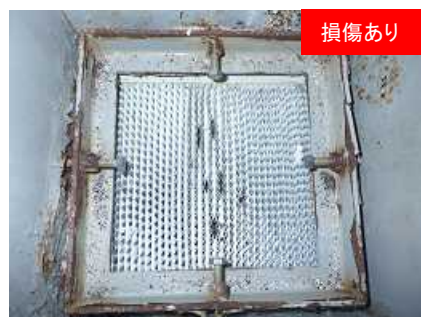
増設ALPS 排水タンク  
(再掲)

- ALPSにおいて、今回損傷が確認されたHIC排気フィルタ以外に、ALPS設備内で使用している排気フィルタ（増設ALPS：18箇所、既設ALPS：28箇所）を対象に、9月17日より点検を開始した。なお、ALPSの排気フィルタは、ALPSの浄化機能とは異なる附帯設備であり、排気フィルタの損傷がALPSの浄化性能に影響を与えることはなく、水処理への影響はない。
- 実施にあたっては、損傷したHIC排気フィルタと類似する環境（ミスト+エアブロー）※1にある排気フィルタから優先的に点検を行うこととし、その条件に該当する排水タンク※2の排気フィルタ（増設ALPS：上記18箇所中の1箇所、既設ALPS：上記28箇所中の1箇所）について、点検を実施した。
- 点検の結果、既設ALPSの排水タンク排気フィルタについては、損傷等の異常は確認できなかった。一方、増設ALPSの同排気フィルタについては、一部に傷（最大約15mm×約5mm）が確認されたことから、暫定対策として、9月18日に代替フィルタを設置した。

| No | 対象機器 | 排気フィルタ<br>外観目視点検 | スミア結果※1<br>(排気フィルタ<br>出口近傍) |
|---|---|---|---|
| 16 | 排水タンク | 損傷あり※2 | 1700cpm |

- ・ 吸着塔の排気配管と排水タンクが繋がっており、吸着塔の逆洗作業時に使用するミストを含んだエアブローの圧力が排水タンクの排気フィルタを損傷させたと推定。

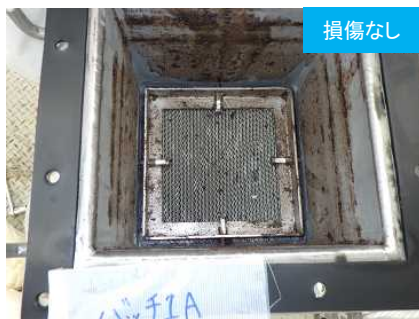
既設ALPS バッチ処理タンク1A

| No | 対象機器 | 排気フィルタ<br>外観目視点検 | スミア結果※ <sup>1</sup><br>(排気フィルタ<br>出口近傍) |
|---|---|---|---|
| 1 | バッチ処理タンク1A | 損傷なし | BG相当 |

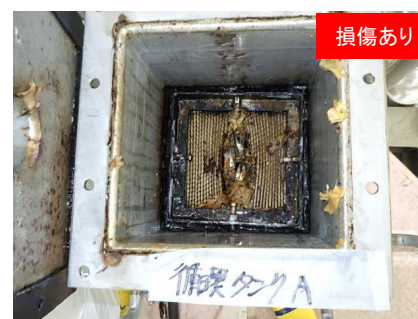
既設ALPS 循環タンクA

| No | 対象機器 | 排気フィルタ<br>外観目視点検 | スミア結果※ <sup>1</sup><br>(排気フィルタ<br>出口近傍) |
|---|---|---|---|
| 7 | 循環タンクA | 損傷あり※ <sup>2</sup> | 3400cpm |

- 排気フィルタに損傷が確認された循環タンクA/B/Cの排気配管及びその周辺の表面汚染測定を実施した結果、循環タンクAでは排気配管が発生源と想定される汚染の広がりを確認した。
- 循環タンクBでは排気配管出口付近で汚染が確認されたものの、汚染の広がりには確認されなかった。また、循環タンクCでは汚染は確認されなかった。

- ・循環タンク内は40～55℃の内包水を扱うタンクであるため、排気フィルタはミスト環境下にある。
- ・クロスフローフィルタ（CFF）洗浄時に実施しているエアブローが循環タンクに回り込み、その際の圧力が排気フィルタを損傷させた可能性がある。

- 9月20、21、22日に、既設ALPSの残り27箇所の排気フィルタを点検したところ、「炭酸ソーダ貯槽※1」「循環タンクA/B/C※4」の計4箇所の排気フィルタについて損傷を確認した。
- 損傷が確認された排気フィルタについては、9月27日以降順次、新品のフィルタに交換又は代替フィルタを設置する。なお、既設ALPSのその他の排気フィルタ（24箇所）については、損傷等の異常は確認されなかった。

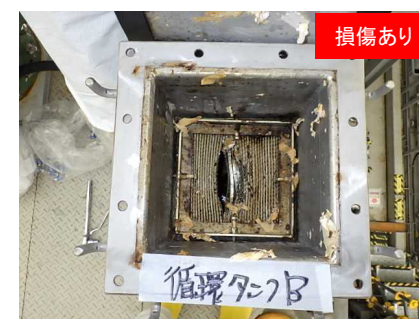
既設ALPS 循環タンクB

| No | 対象機器 | 排気フィルタ<br>外観目視点検 | スミア結果※ <sup>1</sup><br>(排気フィルタ<br>出口近傍) |
|---|---|---|---|
| 8 | 循環タンクB | 損傷あり※ <sup>2</sup> | 1100cpm |

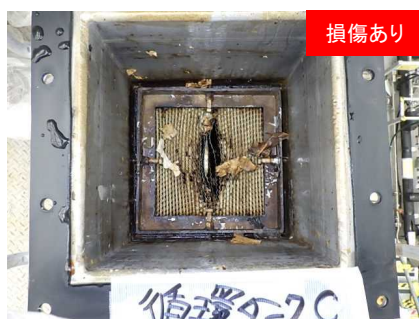
既設ALPS 循環タンクC

| No | 対象機器 | 排気フィルタ<br>外観目視点検 | スミア結果※ <sup>1</sup><br>(排気フィルタ<br>出口近傍) |
|---|---|---|---|
| 9 | 循環タンクC | 損傷あり※ <sup>2</sup> | BG相当 |

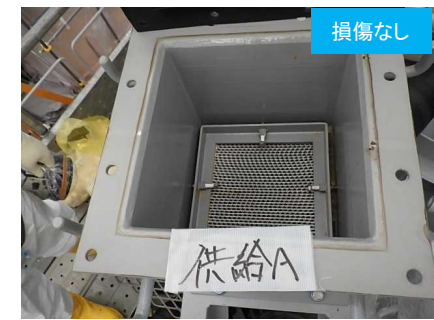
既設ALPS 供給タンクA

| No | 対象機器 | 排気フィルタ<br>外観目視点検 | スミア結果※ <sup>1</sup><br>(排気フィルタ<br>出口近傍) |
|---|---|---|---|
| 16 | 供給タンクA | 損傷なし | BG相当 |

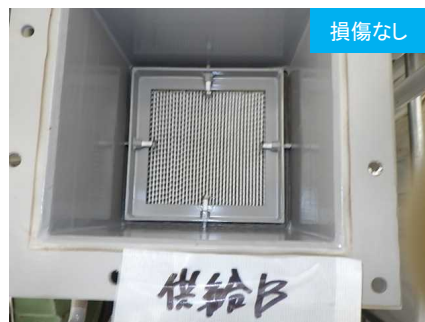
既設ALPS 供給タンクB

| No | 対象機器 | 排気フィルタ<br>外観目視点検 | スミア結果※ <sup>1</sup><br>(排気フィルタ<br>出口近傍) |
|---|---|---|---|
| 17 | 供給タンクB | 損傷なし | BG相当 |

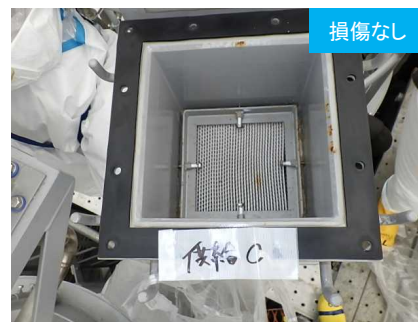
既設ALPS 供給タンクC

| No | 対象機器 | 排気フィルタ<br>外観目視点検 | スミア結果※ <sup>1</sup><br>(排気フィルタ<br>出口近傍) |
|---|---|---|---|
| 18 | 供給タンクC | 損傷なし | BG相当 |

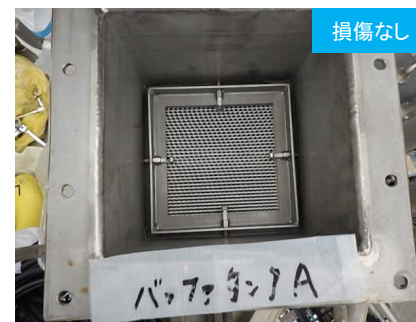
既設ALPS バッファタンクA

| No | 対象機器 | 排気フィルタ<br>外観目視点検 | スミア結果※ <sup>1</sup><br>(排気フィルタ<br>出口近傍) |
|---|---|---|---|
| 19 | バッファタンクA | 損傷なし | BG相当 |

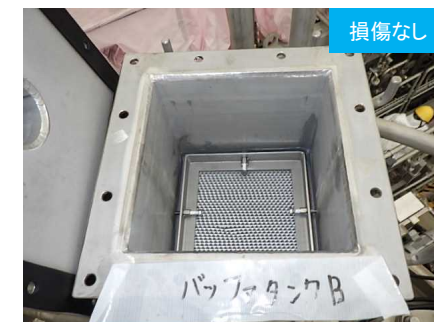
既設ALPS バッファタンクB

| No | 対象機器 | 排気フィルタ<br>外観目視点検 | スミア結果※ <sup>1</sup><br>(排気フィルタ<br>出口近傍) |
|---|---|---|---|
| 20 | バッファタンクB | 損傷なし | BG相当 |

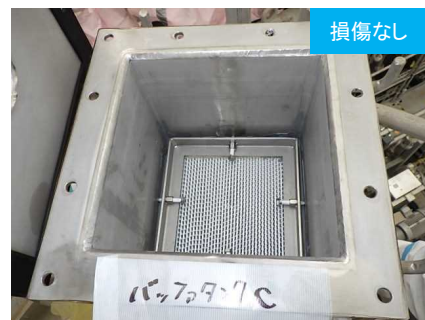
既設ALPS バッファタンクC

| No | 対象機器 | 排気フィルタ<br>外観目視点検 | スミア結果※ <sup>1</sup><br>(排気フィルタ<br>出口近傍) |
|---|---|---|---|
| 21 | バッファタンクC | 損傷なし | 650cpm |

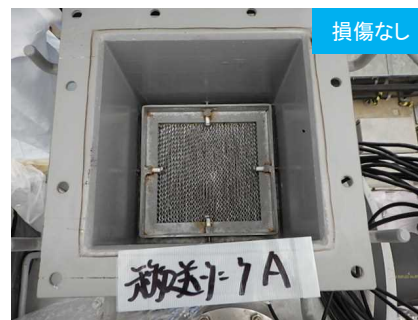
既設ALPS 移送タンクA

| No | 対象機器 | 排気フィルタ<br>外観目視点検 | スミア結果※ <sup>1</sup><br>(排気フィルタ<br>出口近傍) |
|---|---|---|---|
| 22 | 移送タンクA | 損傷なし | BG相当 |

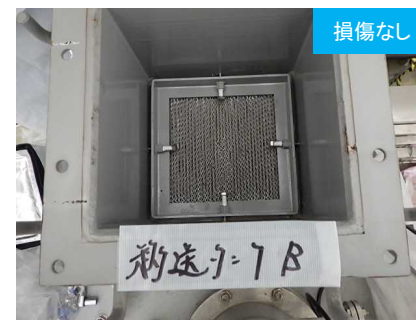
既設ALPS 移送タンクB

| No | 対象機器 | 排気フィルタ<br>外観目視点検 | スミア結果※ <sup>1</sup><br>(排気フィルタ<br>出口近傍) |
|---|---|---|---|
| 23 | 移送タンクB | 損傷なし | BG相当 |

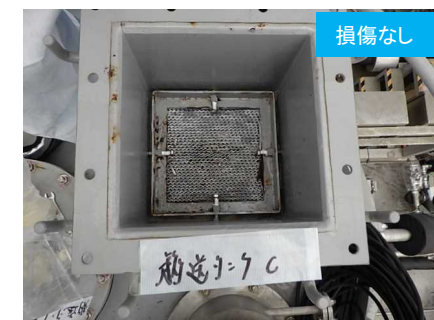
既設ALPS 移送タンクC

| No | 対象機器 | 排気フィルタ<br>外観目視点検 | スミア結果※ <sup>1</sup><br>(排気フィルタ<br>出口近傍) |
|---|---|---|---|
| 24 | 移送タンクC | 損傷なし | BG相当 |

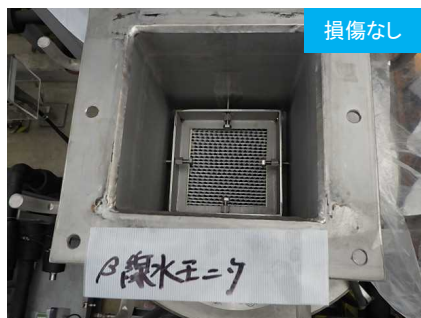
既設ALPS  
β線水モニター時受  
タンク

| No | 対象機器 | 排気フィルタ<br>外観目視点検 | スミア結果※ <sup>1</sup><br>(排気フィルタ<br>出口近傍) |
|---|---|---|---|
| 25 | B線モニタサンプル一次受タンク | 損傷なし | BG相当 |

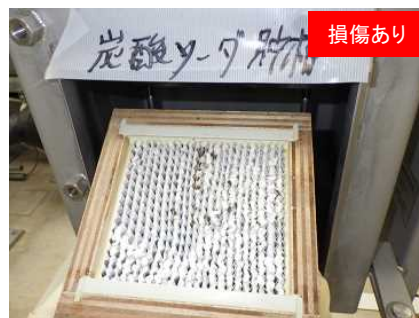
既設ALPS 炭酸ソーダ貯槽

| No | 対象機器 | 排気フィルタ<br>外観目視点検 | スミア結果※ <sup>1</sup><br>(排気フィルタ<br>出口近傍) |
|---|---|---|---|
| 26 | 炭酸ソーダ貯槽 | 損傷あり※ <sup>3</sup> | BG相当 |

- ・薬液を扱うタンクであるため、経年使用に伴い排気フィルタに付着した薬液が析出し、フィルタを閉塞させた可能性がある。
- ・ローリー車による薬液注入ライン使用時にエアブローを実施しており、その際の圧力が排気フィルタを損傷させた可能性がある。

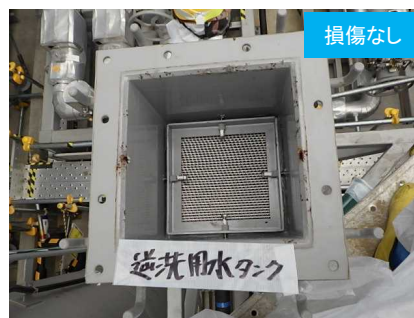
既設ALPS 逆洗用水タンク

| No | 対象機器 | 排気フィルタ<br>外観目視点検 | スミア結果※ <sup>1</sup><br>(排気フィルタ<br>出口近傍) |
|---|---|---|---|
| 27 | 逆洗用水タンク | 損傷なし | 700cpm |

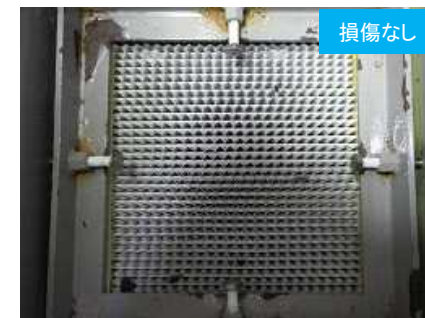
既設ALPS 排水タンク  
(再掲)

| No | 対象機器 | 排気フィルタ<br>外観目視点検 | スミア結果※ <sup>1</sup><br>(排気フィルタ<br>出口近傍) |
|---|---|---|---|
| 28 | 排水タンク | 損傷なし | — |

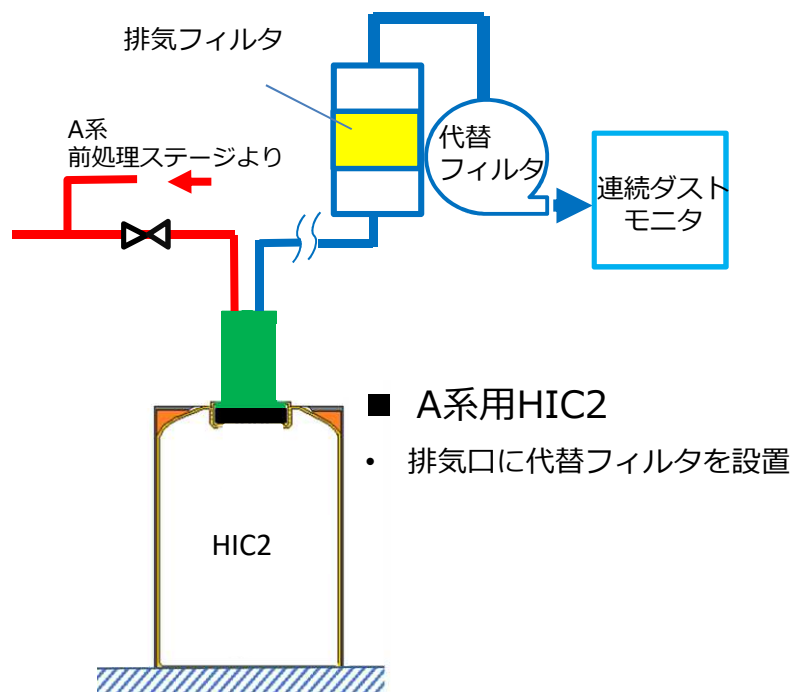
増設ALPS A系 暫定対策の実施状況

- 実際にHIC受入れ時に、フィルタの使用前後状態確認およびフィルタ出口ダスト濃度を確認し、代替フィルタの有効性を確認した。フィルタ使用後の状態は、プレフィルタに濡れた跡あったが、異常無し。HEPAフィルタについては濡れは無く、異常も無かった。連続ダストモニタ値には、有意な変化無しを確認した。

- HIC排気フィルタが損傷した推定原因を踏まえて、以下の暫定対策を講じて、9月7日に増設ALPS(A)系の運転を再開した。(9月16日から増設ALPS(A)系の吸着材交換準備のため、増設ALPS(B)系の排気ラインに代替フィルタを設置し、増設ALPS(B)系への運転に切り替えを実施)
  - ミストとエアブローの影響を緩和できる代替フィルタをHIC排気フィルタの下流に設置
  - 代替フィルタが損傷した場合に速やかに検知できるように連続ダストモニタを設置
- ALPSの運転を長期停止することは水処理全体のリスクを高めることになるため、暫定対策の有効性を確認しながら慎重に運転を実施する
- 損傷原因を究明するとともに、暫定対策の有効性を検証のうえ、ミストとエアブローについて恒久対策を実施する
