# 一時保管エリアコンテナ点検の実施状況

2021年9月30日

東京電力ホールディングス株式会社

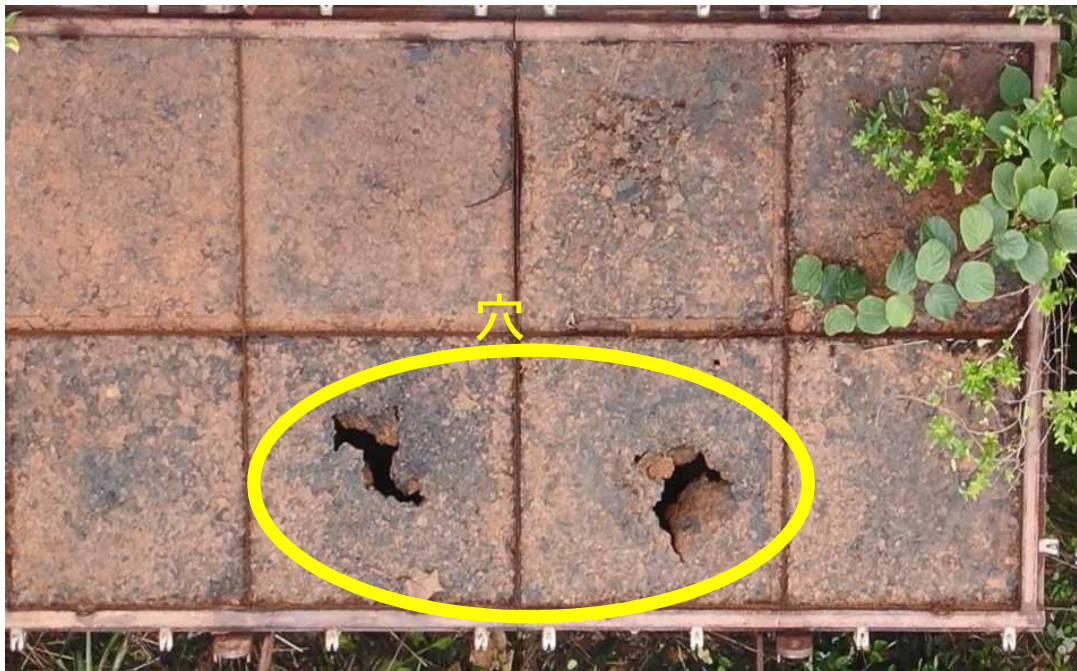
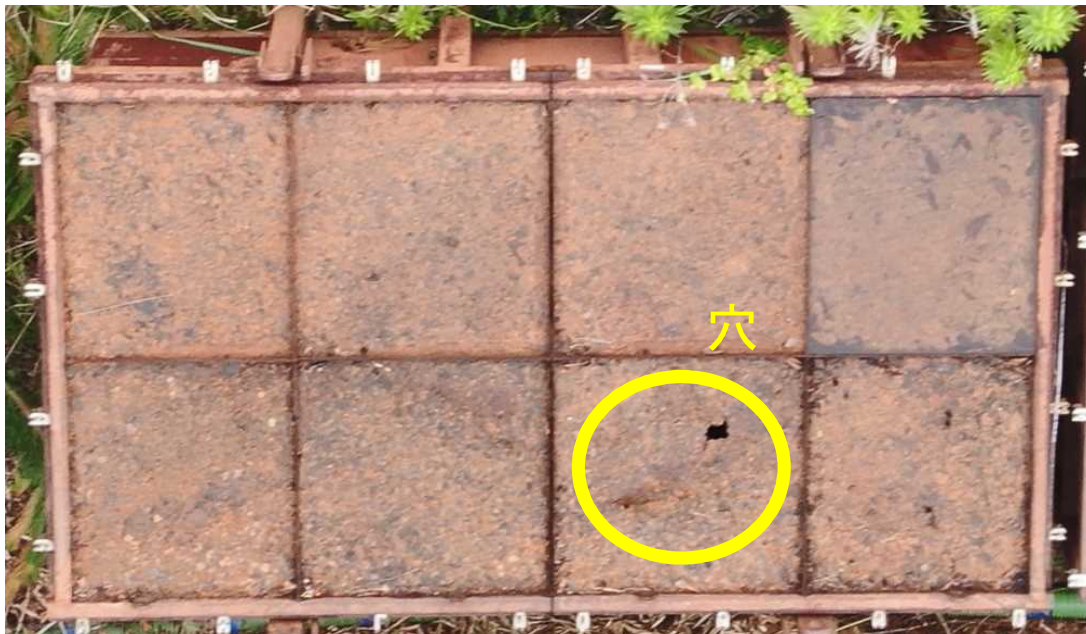
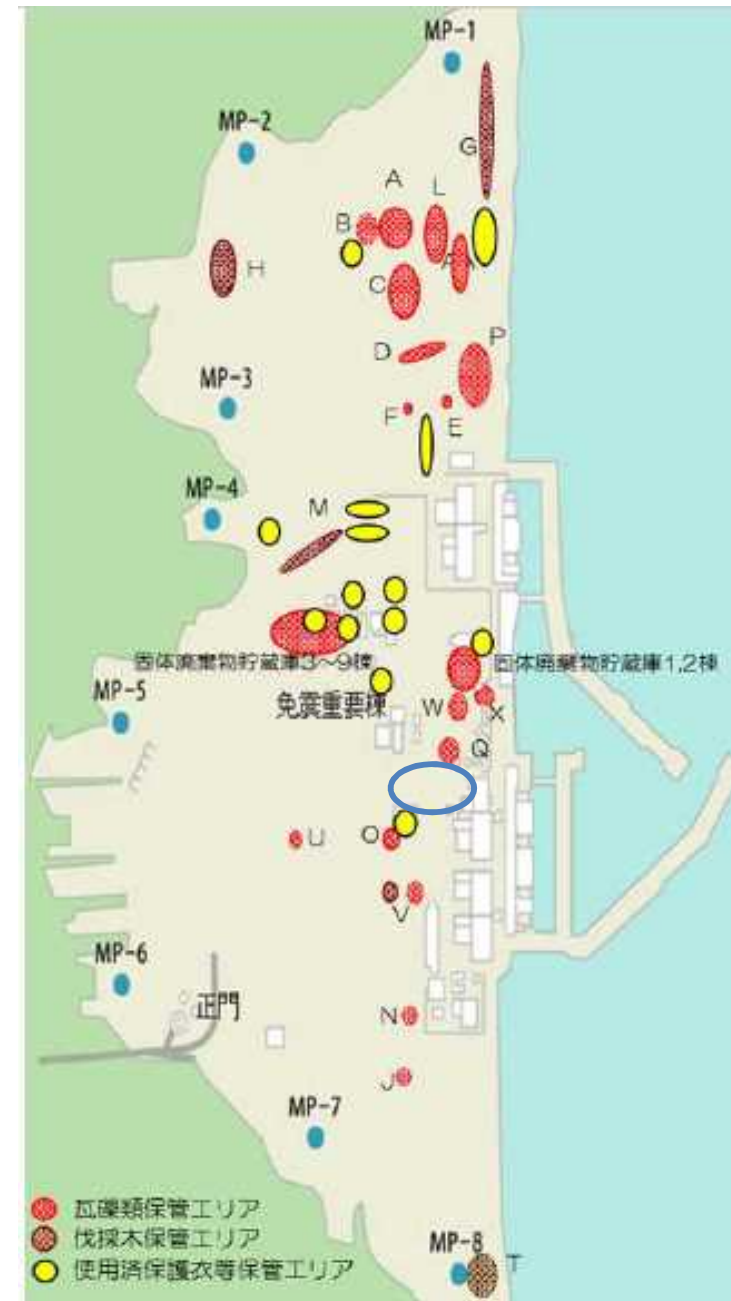
### 3. 一時保管エリアに保管しているノッチタンクの点検について（2/4）

- 7月5日、一時保管エリアP排水枥における放射能分析結果において、全ベータの値が一時的に上昇したことから漏洩箇所の調査を実施したところ、7月7日に一時保管エリアP2に保管されているノッチタンク2基の天板ハッチ部蓋がずれていることを確認し、当該ノッチタンク内の水が天板ハッチ部から漏洩したと推定した。
- 当該事象を契機として7月8日に、飛散抑制対策（容器収納、シート養生）が必要な瓦礫類を保管している屋外のノッチタンクの天板ハッチ部蓋の状況をドローンを用いて調査を実施した。一時保管エリアXの1基のノッチタンクに蓋がずれていることを確認したことから翌日、復旧し蓋がずれないように土嚢を設置した。
- 7月15日に、飛散抑制対策（容器収納、シート養生）が必要な瓦礫類を保管している屋外のノッチタンクの天板にずれがないことを確認するためにドローンを用いた調査を実施し、異常は発見されなかった。
- 8月10日、ドローンを用いて一時保管エリアのコンテナ及びノッチタンクの上部の状態を確認した結果、一時保管エリアWに保管しているノッチタンク2基の天板に穴があることを確認したことから、シート養生を実施した。

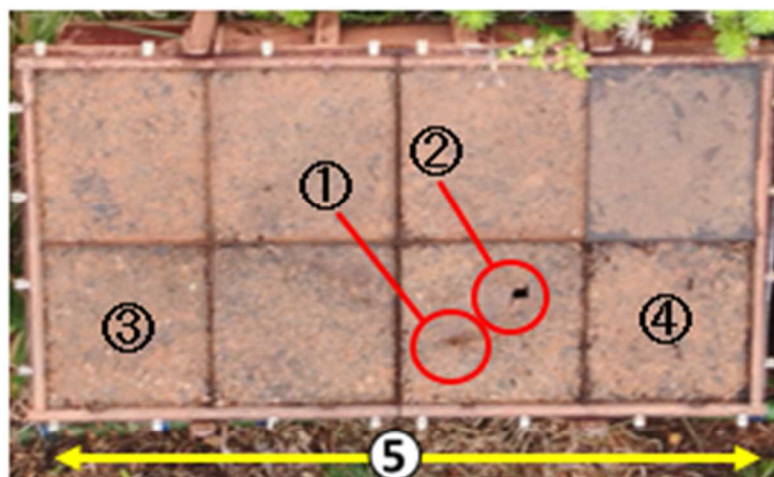
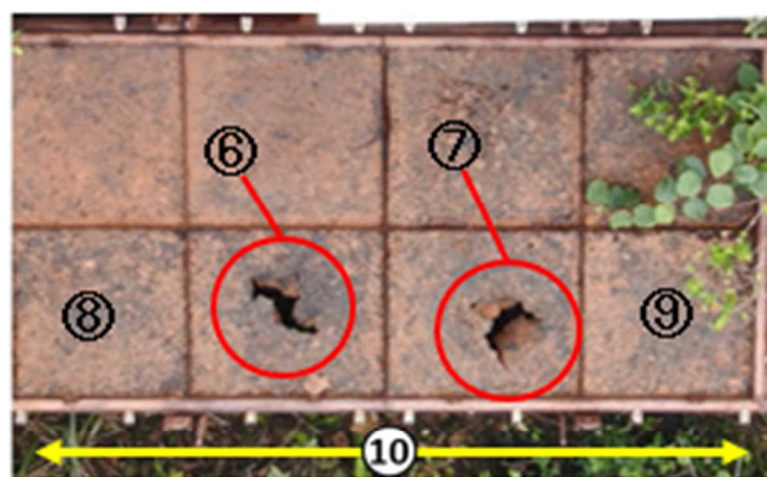
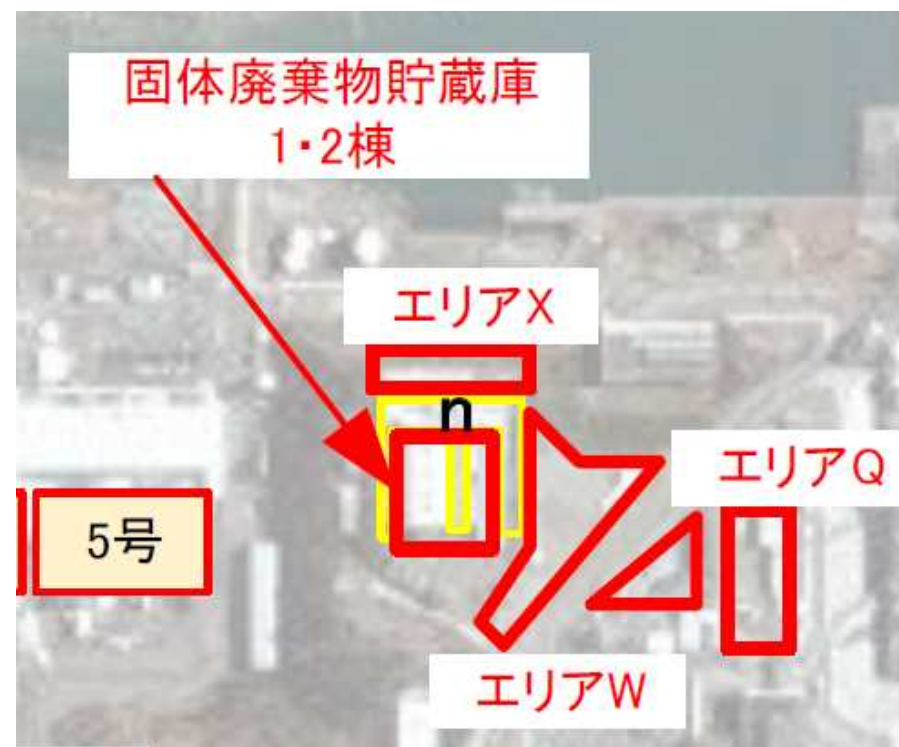
### 3. 一時保管エリアに保管しているノッチタンクの点検について（3 / 4）

| 地点 | 線量当量率 [ $\mu\text{Sv/h}$ ] | | 備考 |
|---|---|---|---|
| ① | 9.0 | 12 | 貫通部 |
| ② | 9.0 | 12 | 貫通部 |
| ⑥ | 7.0 | 11 | 貫通部 |
| ⑦ | 7.0 | 14 | 貫通部 |
