3号機原子炉建屋 1 階床面穿孔の作業開始について

2021年12月23日

東京電力ホールディングス株式会社

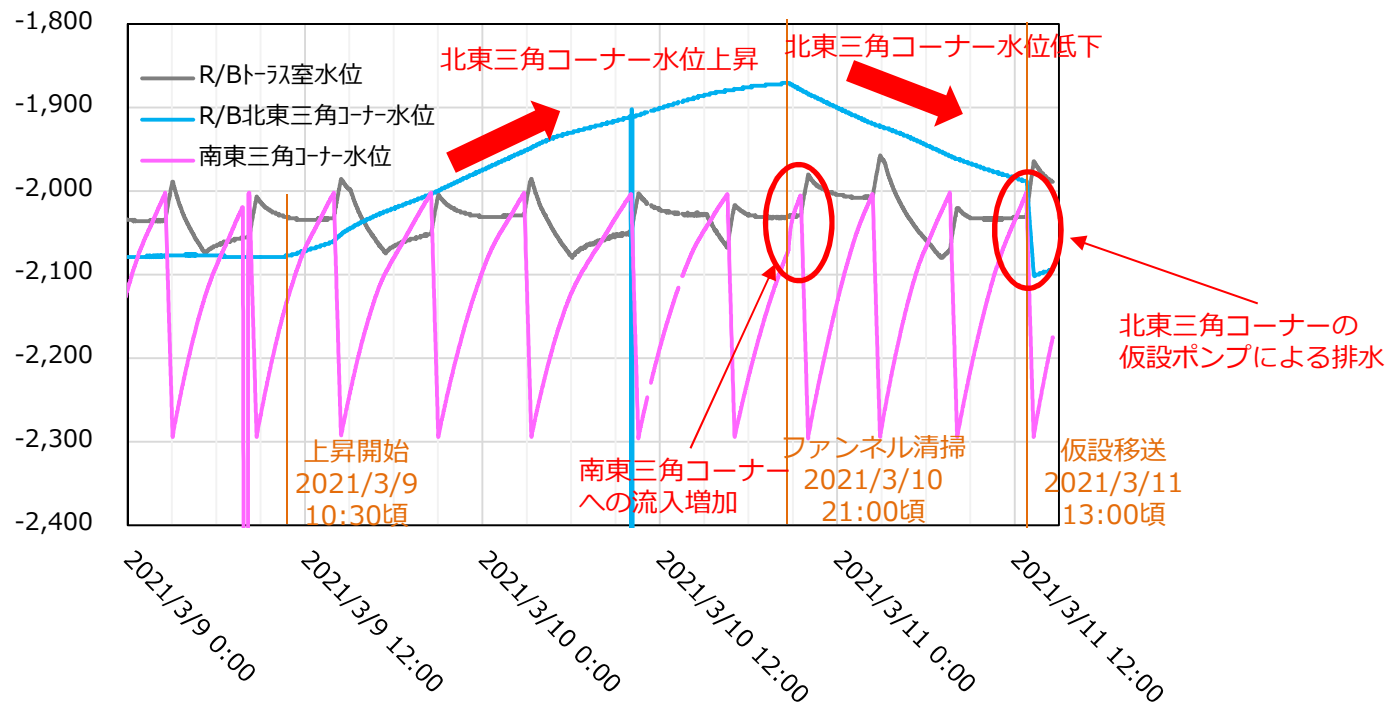
3号機R/Bの水位トレンド

北東三角コーナーの水位が上昇

【参考】2021年3月の状況

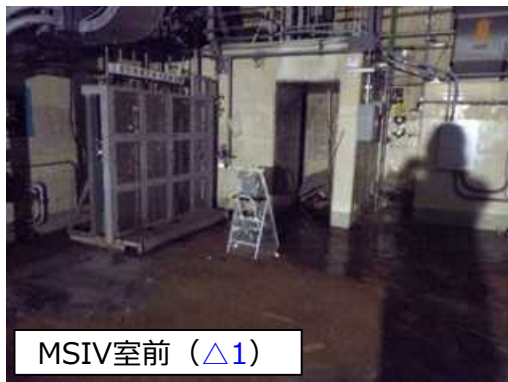
6/1実施分

【参考】3号機R/B1階 北東エリアのα汚染状況

- MSIV室からの漏えい箇所（図中の水色部分）付近で約1,800Bq/cm²のα汚染を確認
- ダスト測定の結果、αのダスト濃度については検出下限値未満であることを確認
- **5/18に3号機R/B内全域をRaゾーン（α核種の表面汚染密度0.4Bq/cm²超）に設定**

地点	空間線量当量率 [mSv/h]	α線	
		グロス値 [cpm]	表面汚染密度 [Bq/cm ²]
①	10.2	85,000	1.8E+03
②	11.0	86,000	1.8E+03
③	8.3	8,500	1.8E+02
④	13.2	200	4.3E+00
⑤	8.1	3,800	8.1E+01
⑥	-	700	1.5E+01
⑦	20.7	350	7.5E+00
⑧	32.2	55	1.2E+00
⑨	9.0	12	<5.8E-01
⑩	-	18	<5.8E-01
⑪	42.7	240	5.1E+00
⑫	12.5	46	9.8E-01

➡ **高いα汚染が確認されたエリアについては、線量が高いため被ばくを考慮したうえで、除染を計画していく**

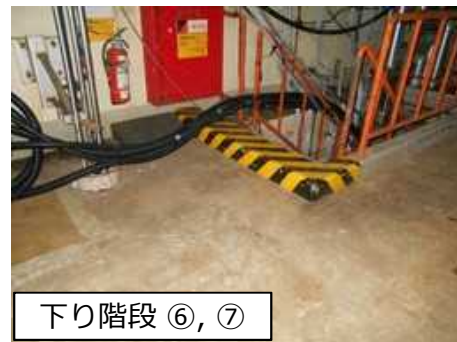
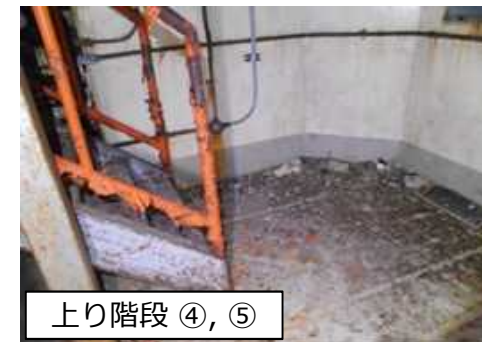
【参考】3号機R/B1階 南東エリアのα汚染状況

- 南東エリアの地下階に続く階段周辺で約61Bq/cm²のα汚染を確認

⇒ 1階南東エリアのα汚染は地下階での作業に起因したものと推定

地点	空間線量当量率 [mSv/h]	α線	
		グロス値 [cpm]	表面汚染密度 [Bq/cm ²]
①	2.5	200	3.5E+00
②	4.2	90	1.6E+00
③	5.3	20	<4.7E-01
④	4.3	0	<4.7E-01
⑤	-	0	<4.7E-01
⑥	2.8	3,500	6.1E+01
⑦	-	2,000	3.5E+01
