1/2号機SGTS配管撤去準備作業中に確認された クローラクレーンの不具合に伴う点検状況について

2021年12月23日

東京電力ホールディングス株式会社

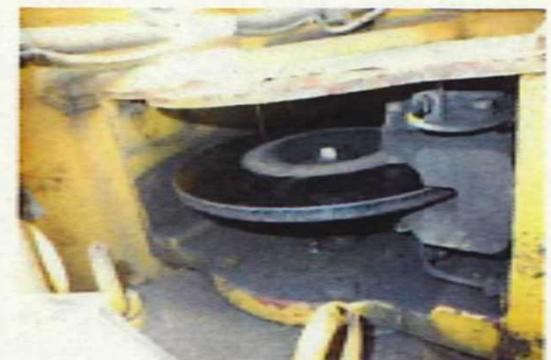
ディスクブレーキユニット状況

- 上部カバー開放後、内部部品を確認したところベアリングが摩耗し内外輪のがたつきを確認した。なお、その他の部位には摩耗，損傷等、異音発生原因に繋がる箇所はなかった。

- 減速機3台全てのベアリング／ギヤ油交換、後方レベルゲージ管接続部を含む上部カバーの交換。
 - 今回の事象を踏まえ、月例／年次点検での確認項目や実施内容を検討し、類似事象の発生防止を図る。
- なお、点検（部品交換含む）後の動作確認において、異音が発生していないことを確認した。
