# タービン建屋東側における 地下水及び海水中の放射性物質濃度の状況について

2021/12/23

東京電力ホールディングス株式会社

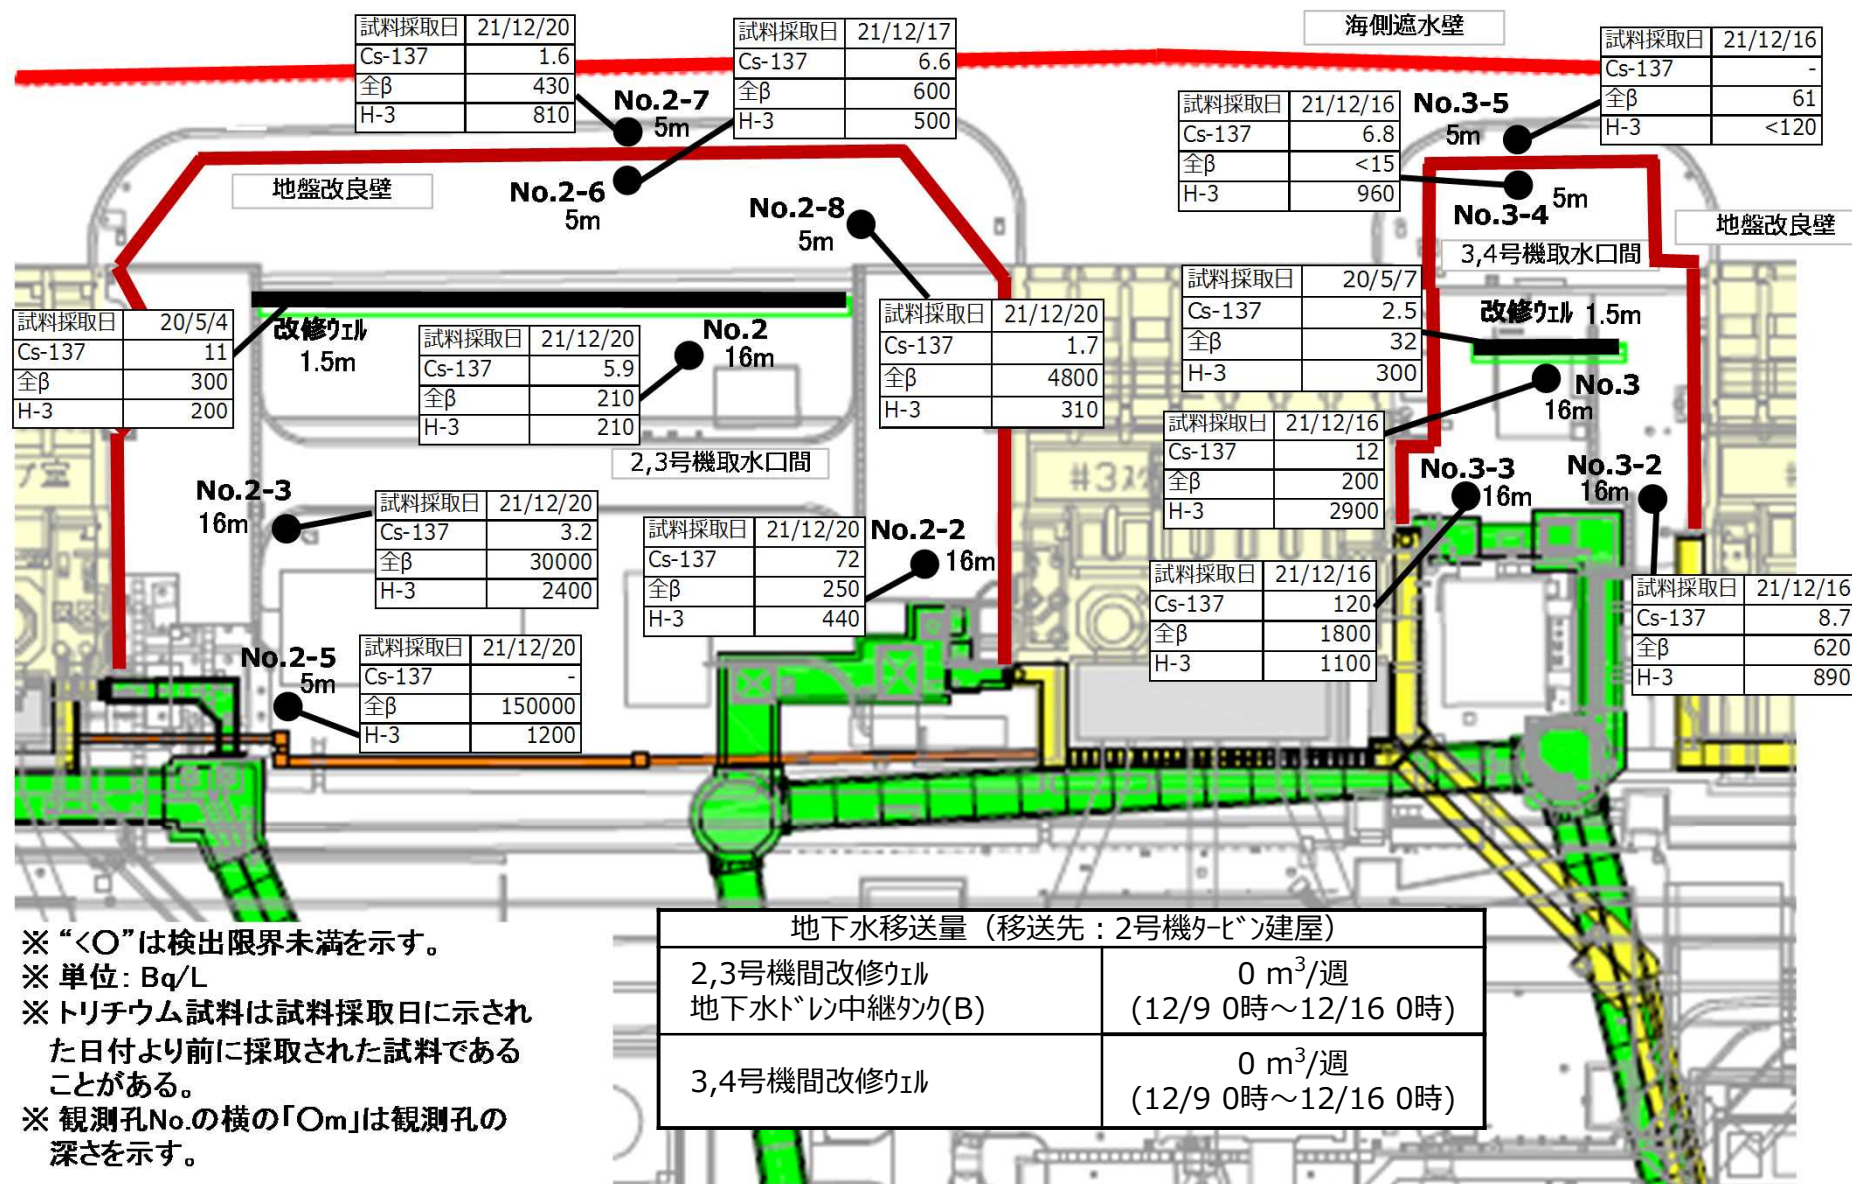
### <2,3号機取水口間、3,4号機取水口間>

- H-3濃度は、全観測孔で告示濃度60000Bq/Lを下回り、全体的に横ばい又は低下傾向の観測孔が多い。
- 全β濃度は、No.2-2、2-5で上昇傾向が見られるが、全体的に横ばい又は低下傾向の観測孔が多い。

- H-3濃度は、全観測孔で告示濃度60000Bq/Lを下回り、No.3-3など上下動が見られる観測孔もあるが、全体的に横ばい又は低下傾向の観測孔が多い。
- 全β濃度は、全体的に横ばい又は低下傾向の観測孔が多い。

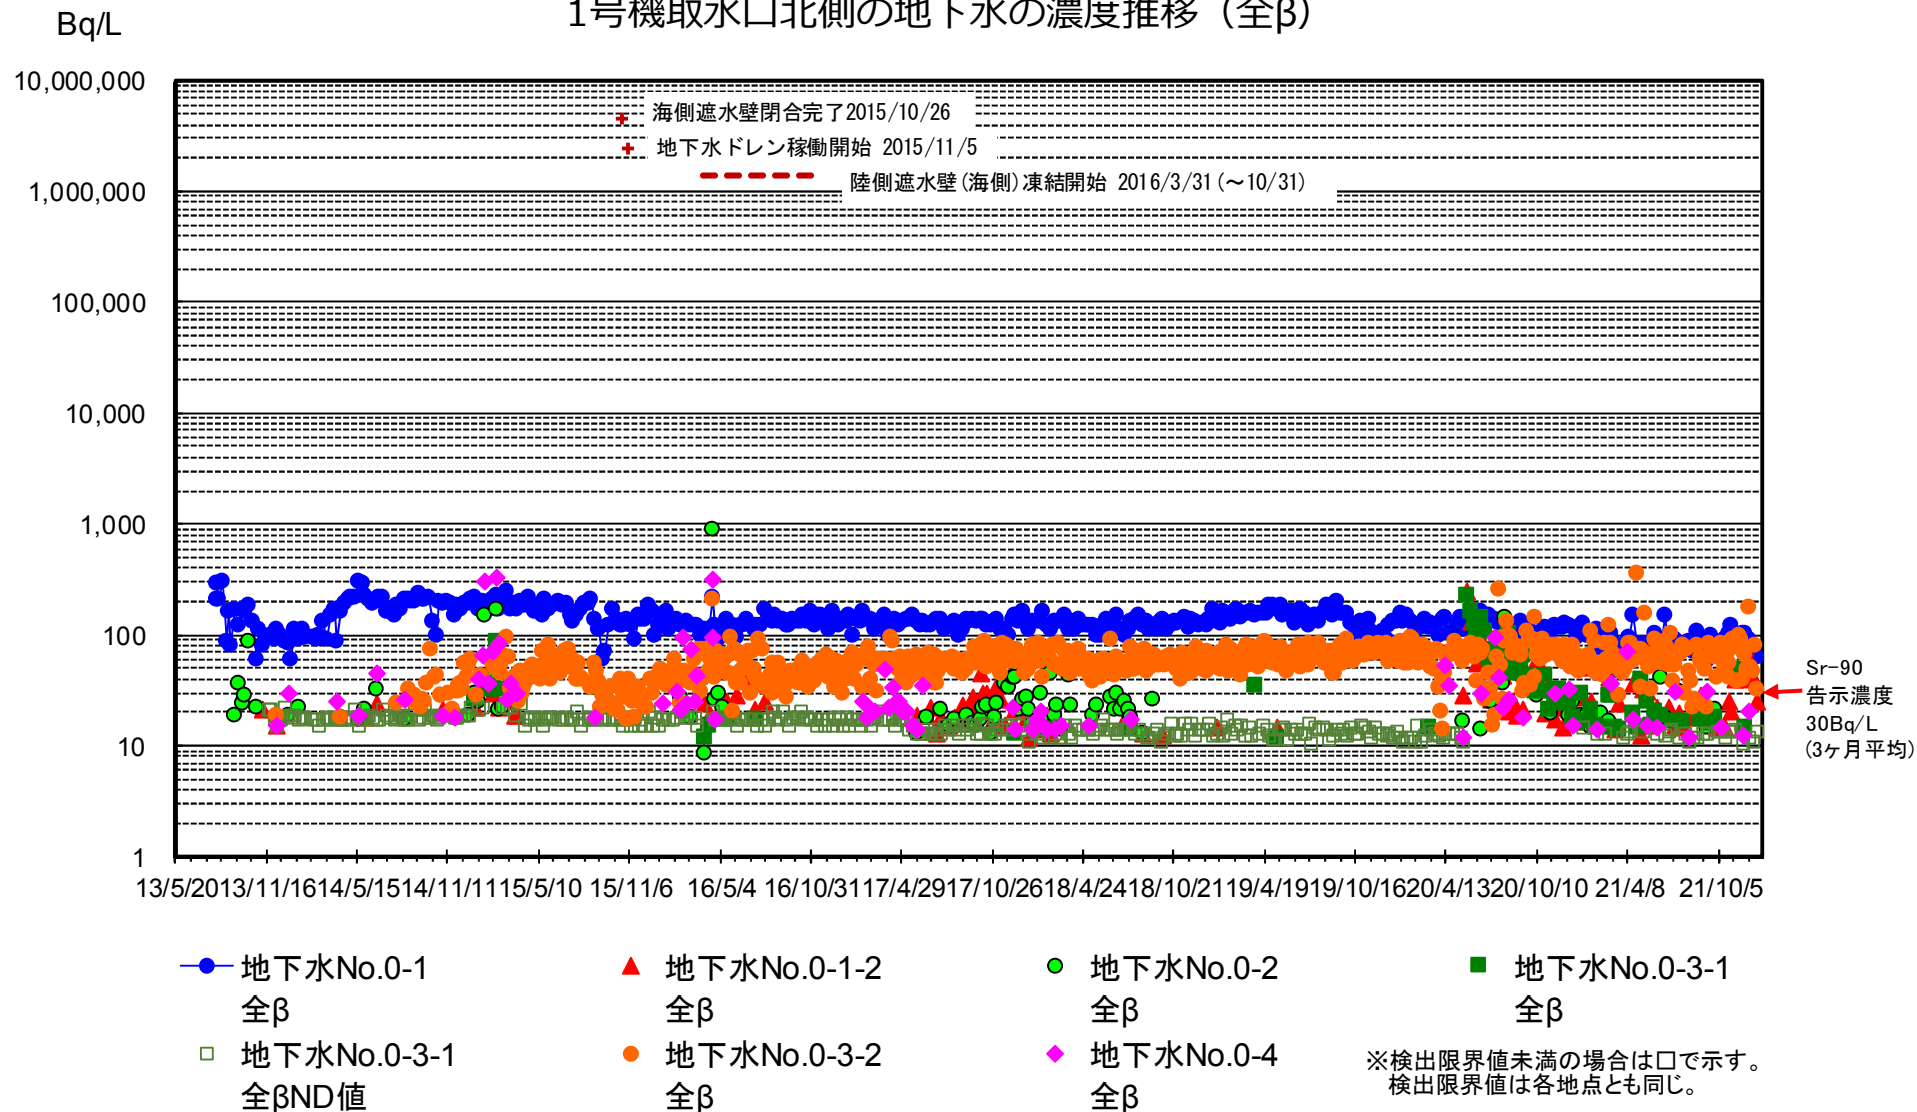
### 1号機取水口北側の地下水の濃度推移 (全β)

- H-3濃度は、全観測孔で告示濃度60000Bq/Lを下回り、全体としては横ばい又は低下傾向の観測孔が多い。
- 全ベータ濃度は、2020.4以降に一時的な上昇が見られ、No.0-3-2など上下動が見られる観測孔もあるが、全体的に横ばい又は低下傾向の観測孔が多い。

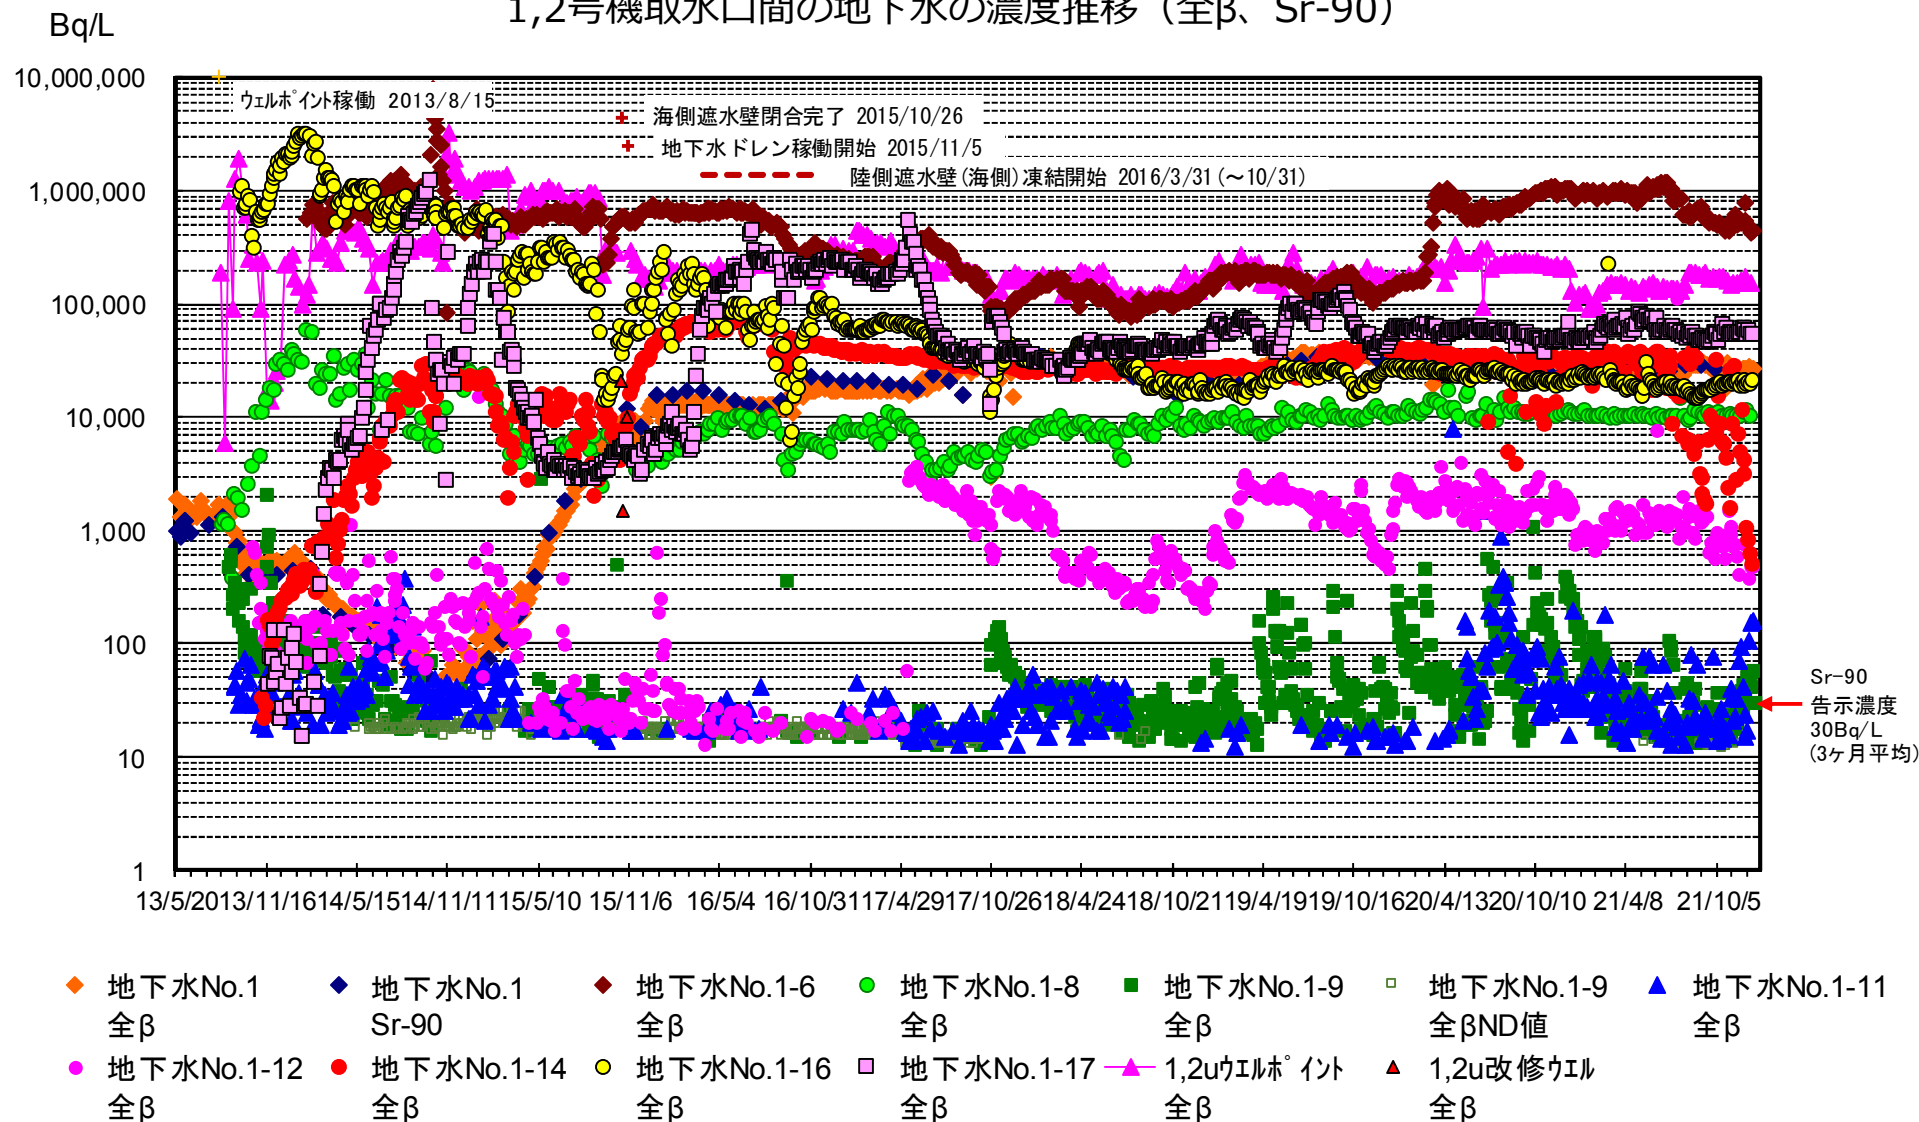
1,2号機取水口間の地下水の濃度推移 (全β、Sr-90)

- H-3濃度は、全観測孔で告示濃度60000Bq/Lを下回り、No.1-14など上下動が見られる観測孔もあるが、全体的に横ばい又は低下傾向の観測孔が多い。
- 全β濃度は、全体的に横ばい又は低下傾向の観測孔が多い。

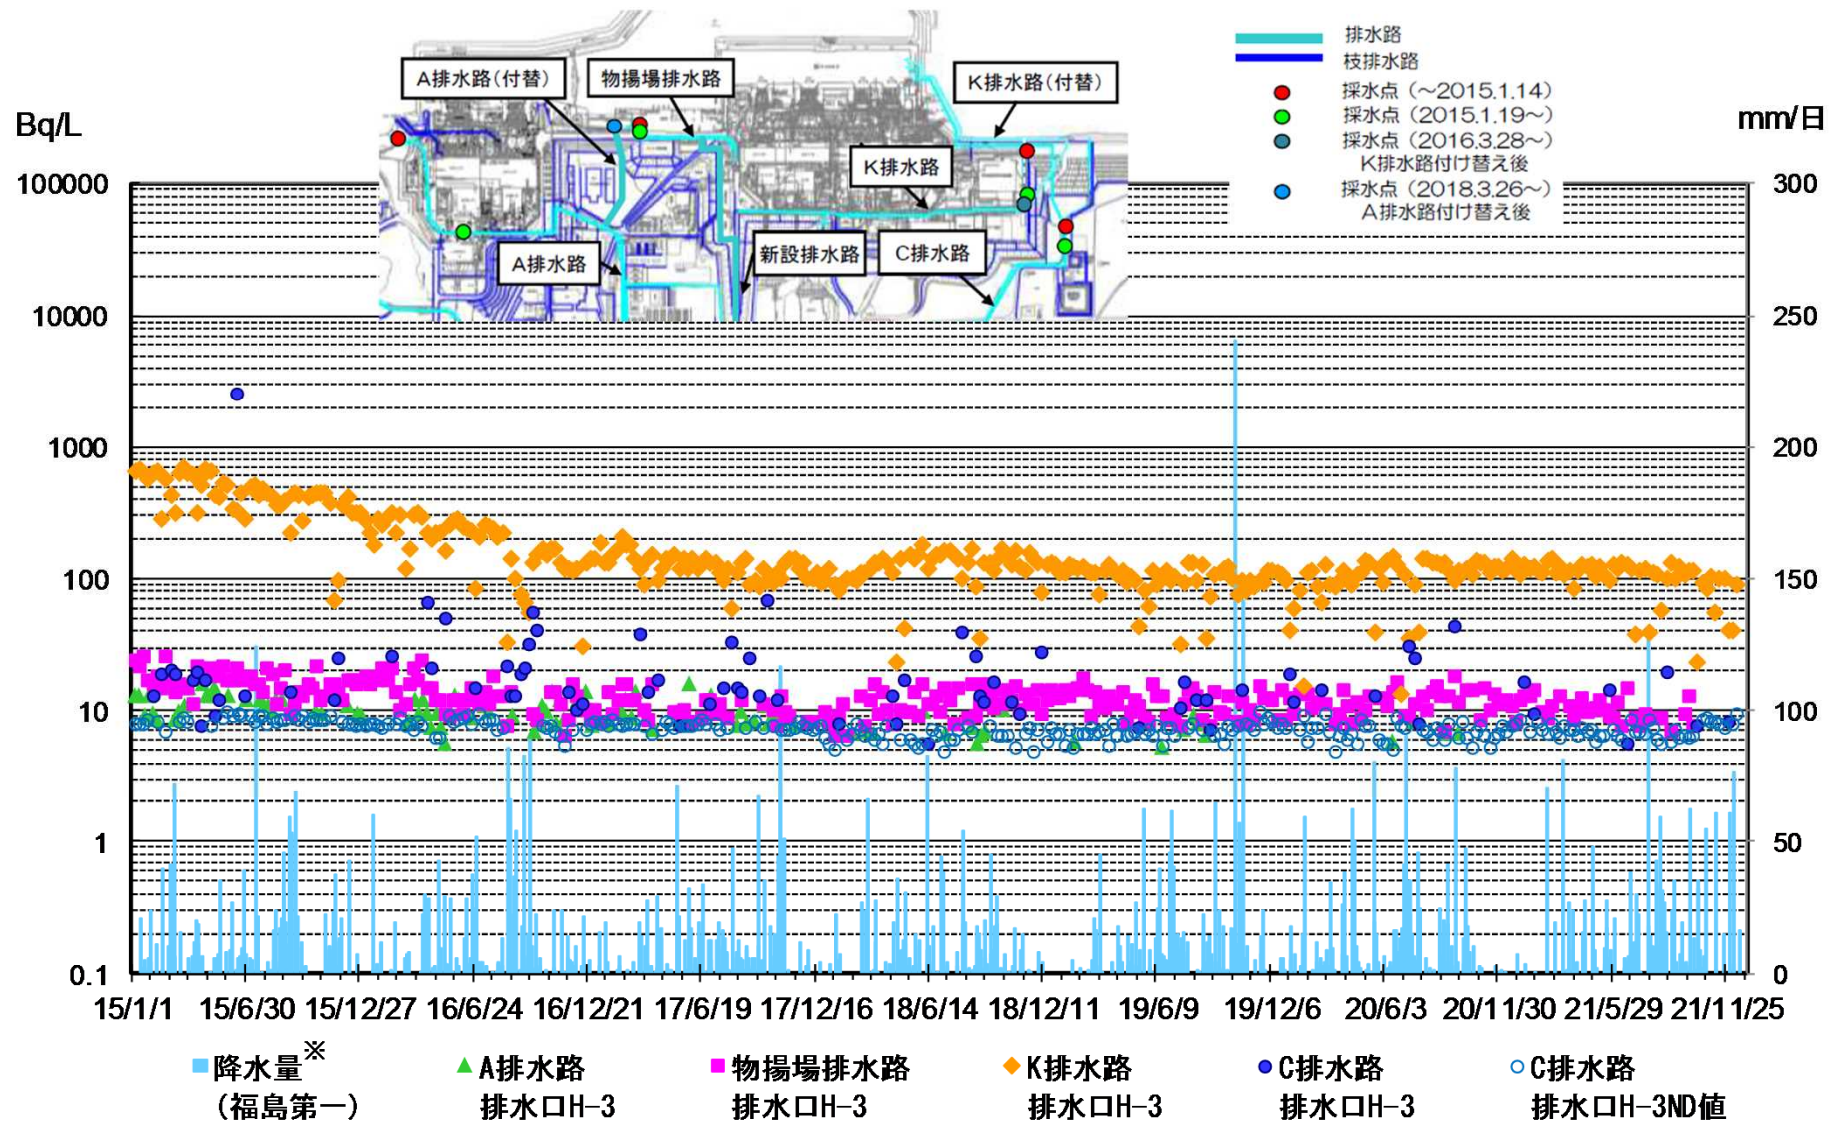
## 排水路の排水の濃度推移 (H-3)

- 道路・排水路の土砂回収を実施中、排水路及び枝管に浄化材を設置中。
- Cs-137濃度、全β濃度は横ばい傾向にあるが、降雨時に上昇する傾向にある。
- H-3濃度は低下傾向にあったが、2017.9以降横ばい傾向となっている。

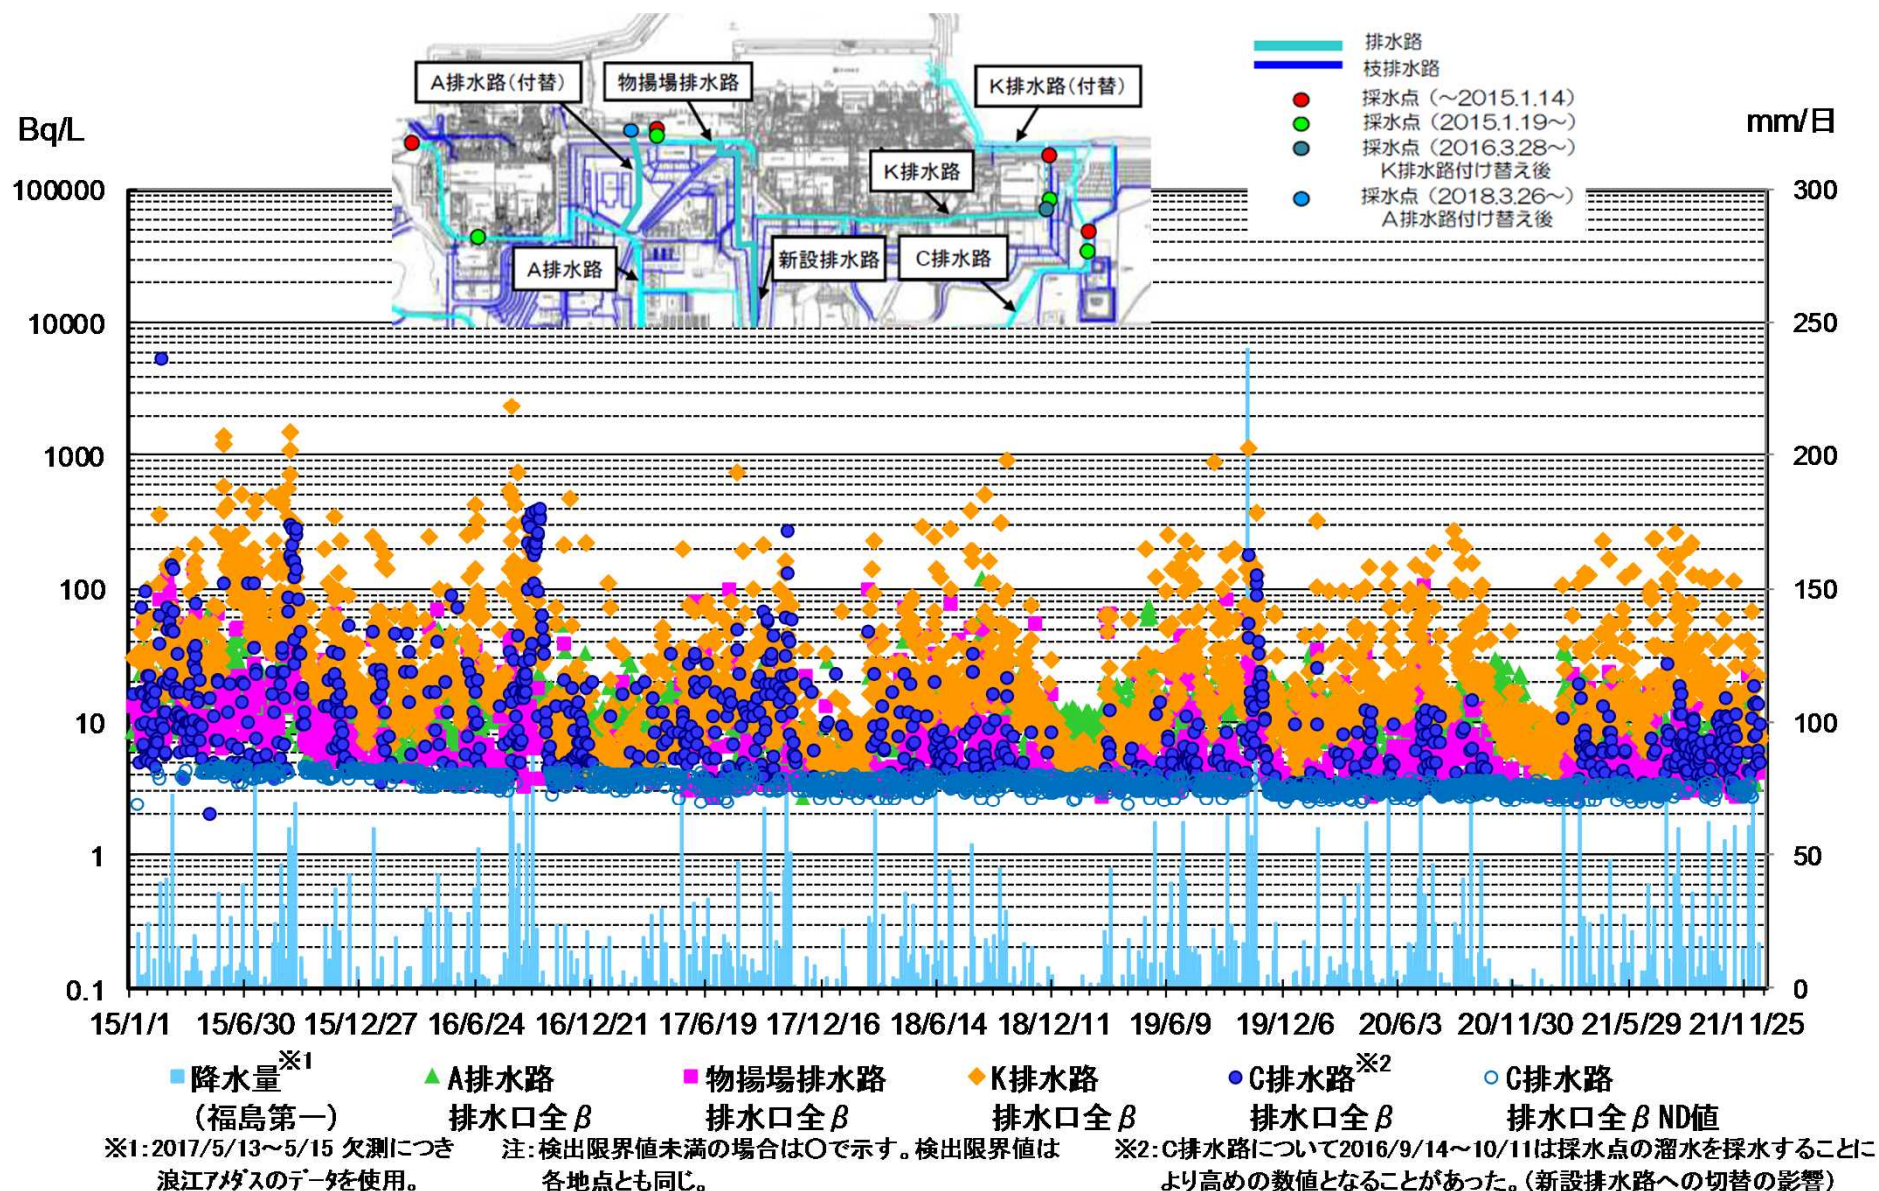
# 排水路の排水の濃度推移 (全β)

- 道路・排水路の土砂回収を実施中。
- 全体的に横ばい傾向にある。
- Cs-137濃度、全β濃度は降雨時に上昇する傾向にある。

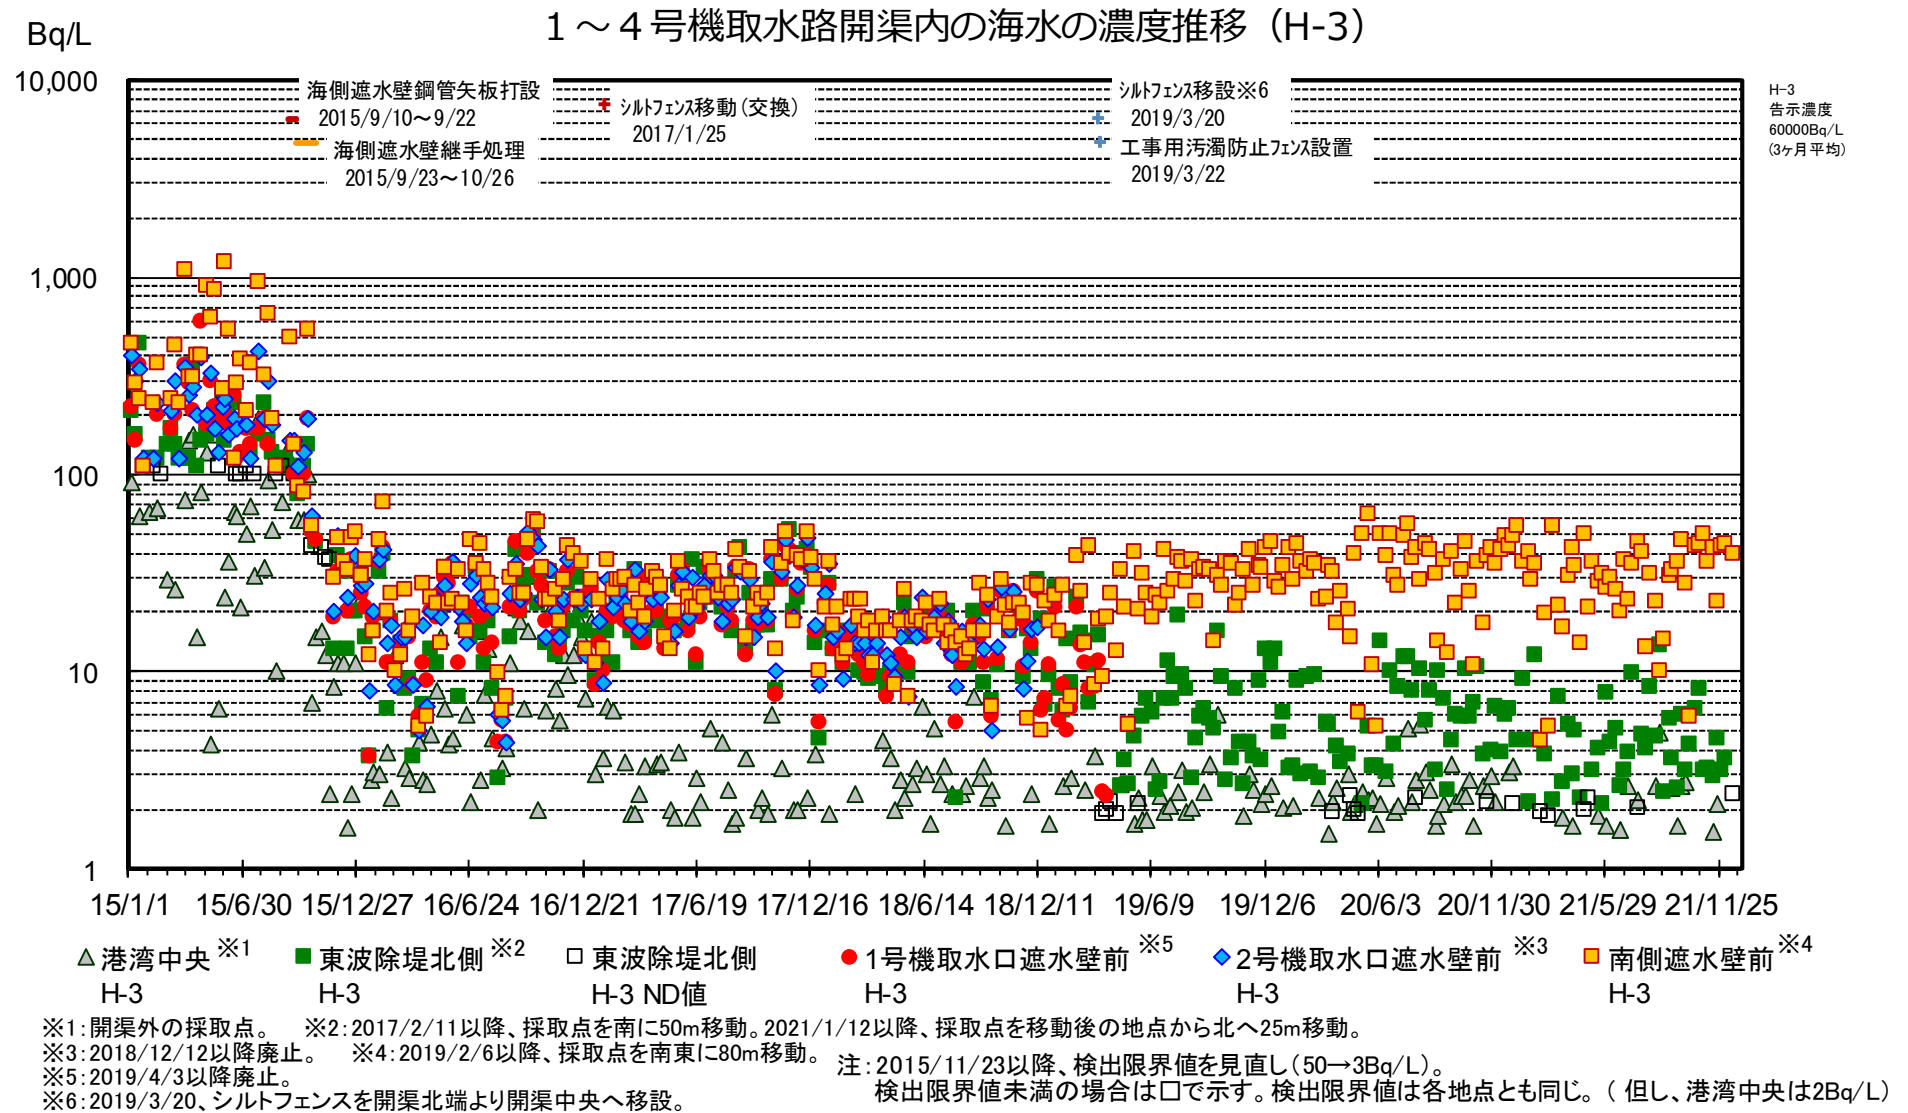
# 1～4号機取水路開渠内の海水の濃度推移 (2/3)

- 告示濃度未満で推移しており、降雨時に一時的なCs-137濃度、Sr-90濃度の上昇が見られるが、長期的には低下傾向が見られる。
- 海側遮水壁鋼管矢板打設・継手処理の完了後、濃度の低下が見られる。
- メガフロート関連工事によりシルトフェンスを開渠中央へ移設した2019.3.20以降、Cs-137濃度について、南側遮水壁前が高め、東波除堤北側が低めで推移している。

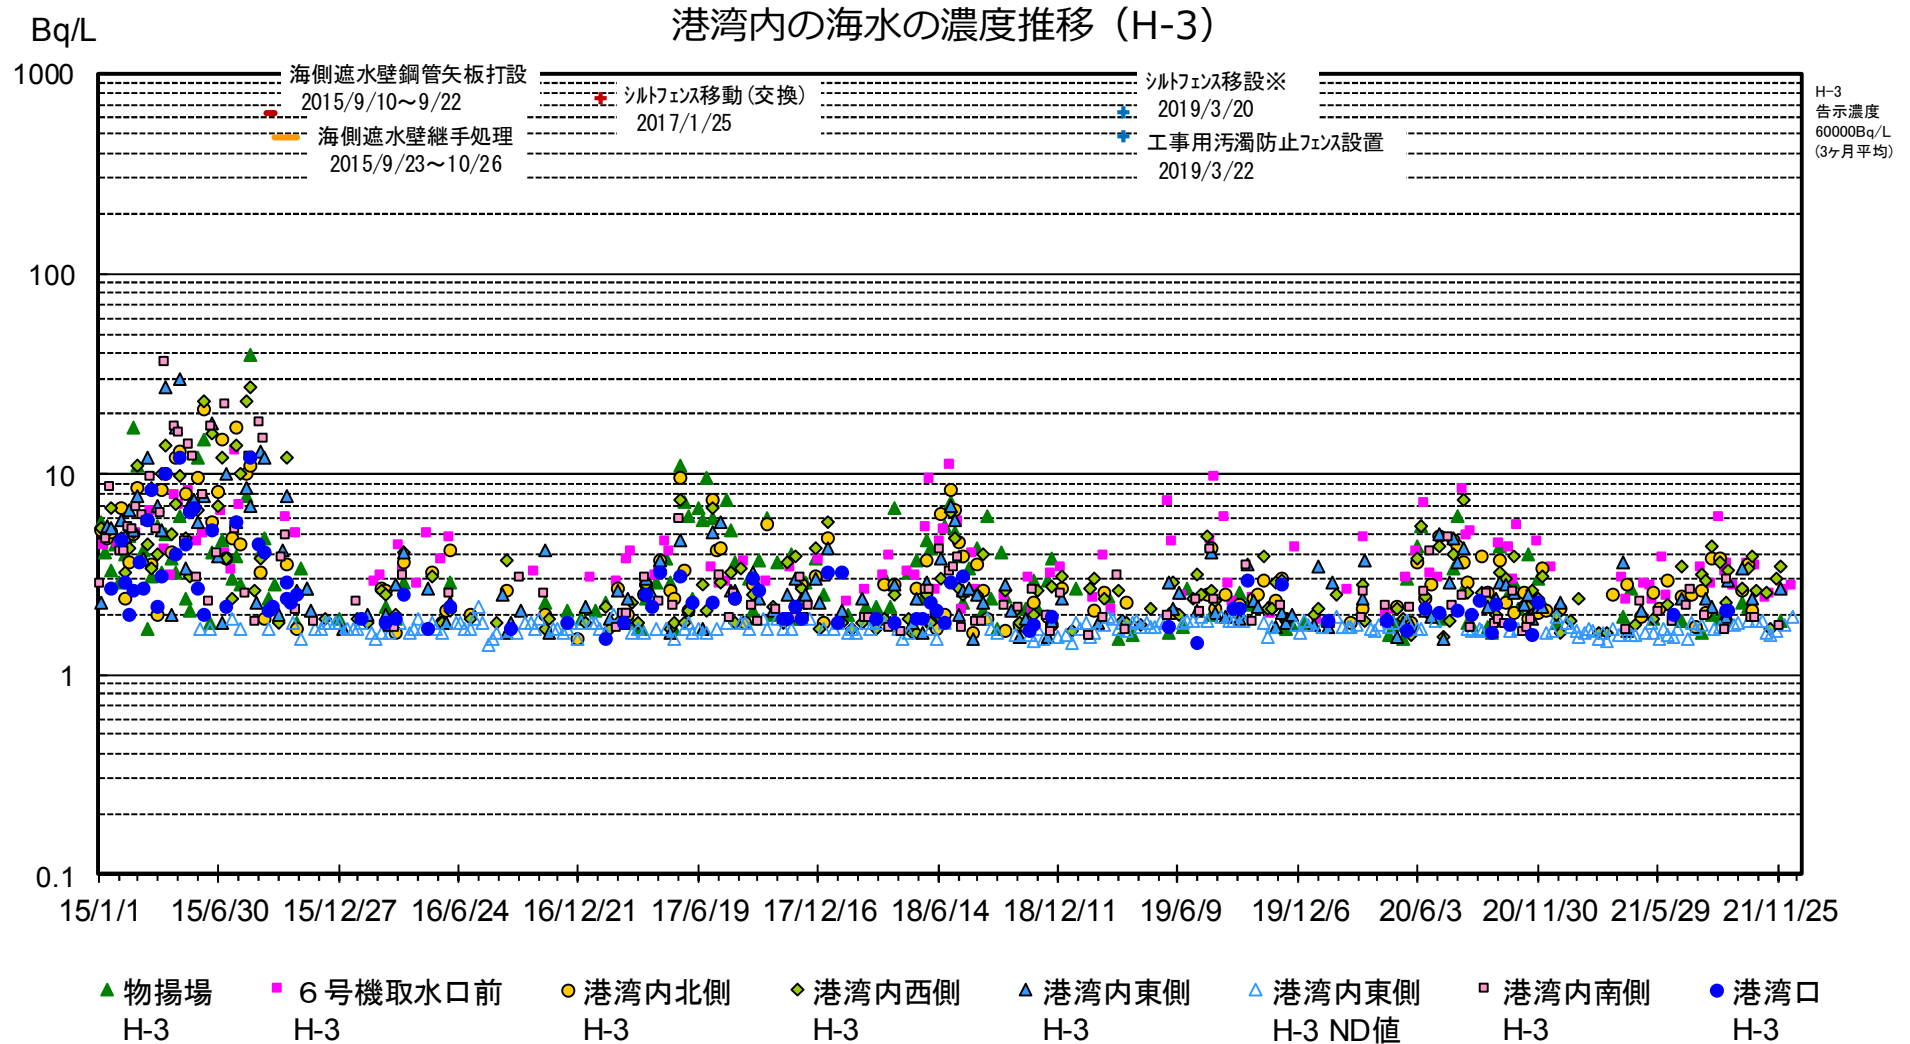
## 港湾内の海水の濃度推移 (2/3)

- 告示濃度未満で推移しており、降雨時に一時的なCs-137濃度、Sr-90濃度の上昇が見られるが、長期的には低下傾向が見られる。
- 1～4号機取水路開渠内エリアより低いレベルとなっている。
- 海側遮水壁鋼管矢板打設・継手処理の完了後、濃度の低下が見られる。

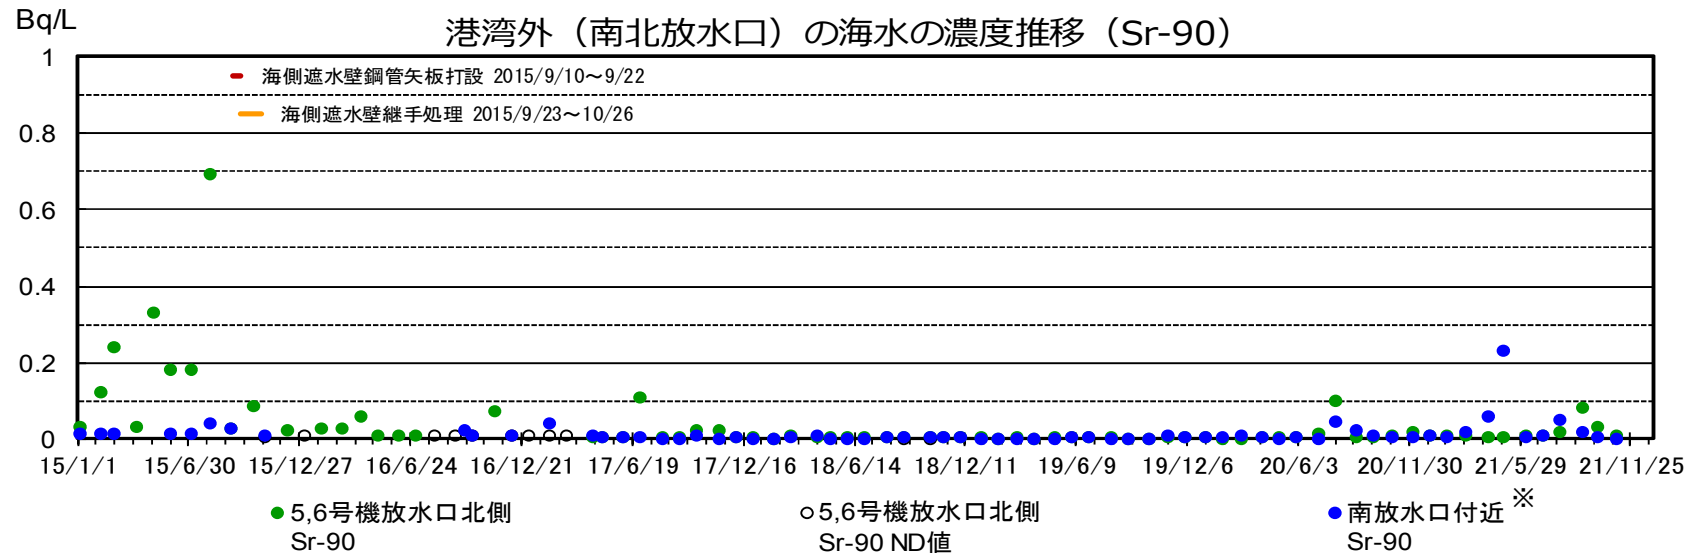
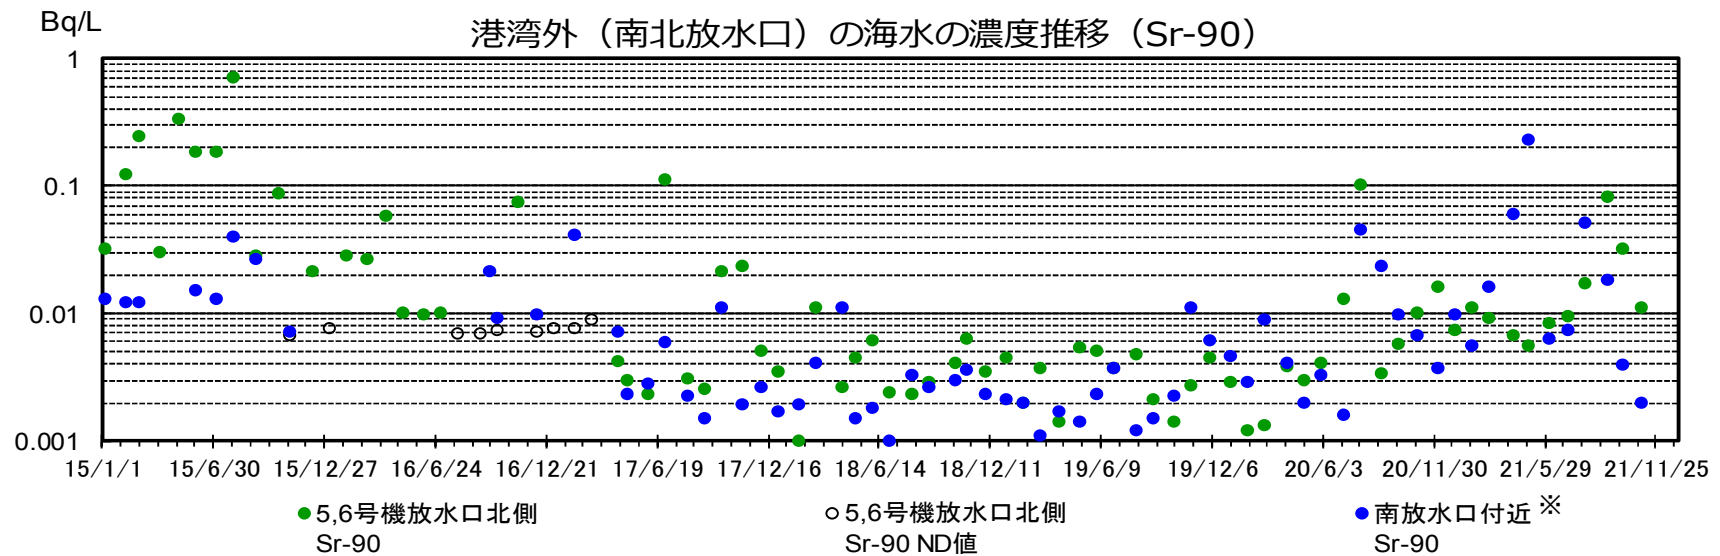
# 港湾外の海水の濃度推移 (3/3)

- 海側遮水壁鋼管矢板打設・継手処理の完了後、Cs-137濃度、Sr-90濃度の低下が見られ、低い濃度で推移している。
- Cs-137濃度は、5, 6号機放水口北側、南放水口付近で気象・海象等の影響により、一時的な上昇が観測される事がある。
- Sr-90濃度は、港湾外（南北放水口）で昨年より変動が見られるが、気象・海象等による影響の可能性など引き続き傾向を監視していく。
