5・6号機 滞留水処理設備 N 5 タンク水位上昇について

2021年12月23日

東京電力ホールディングス株式会社

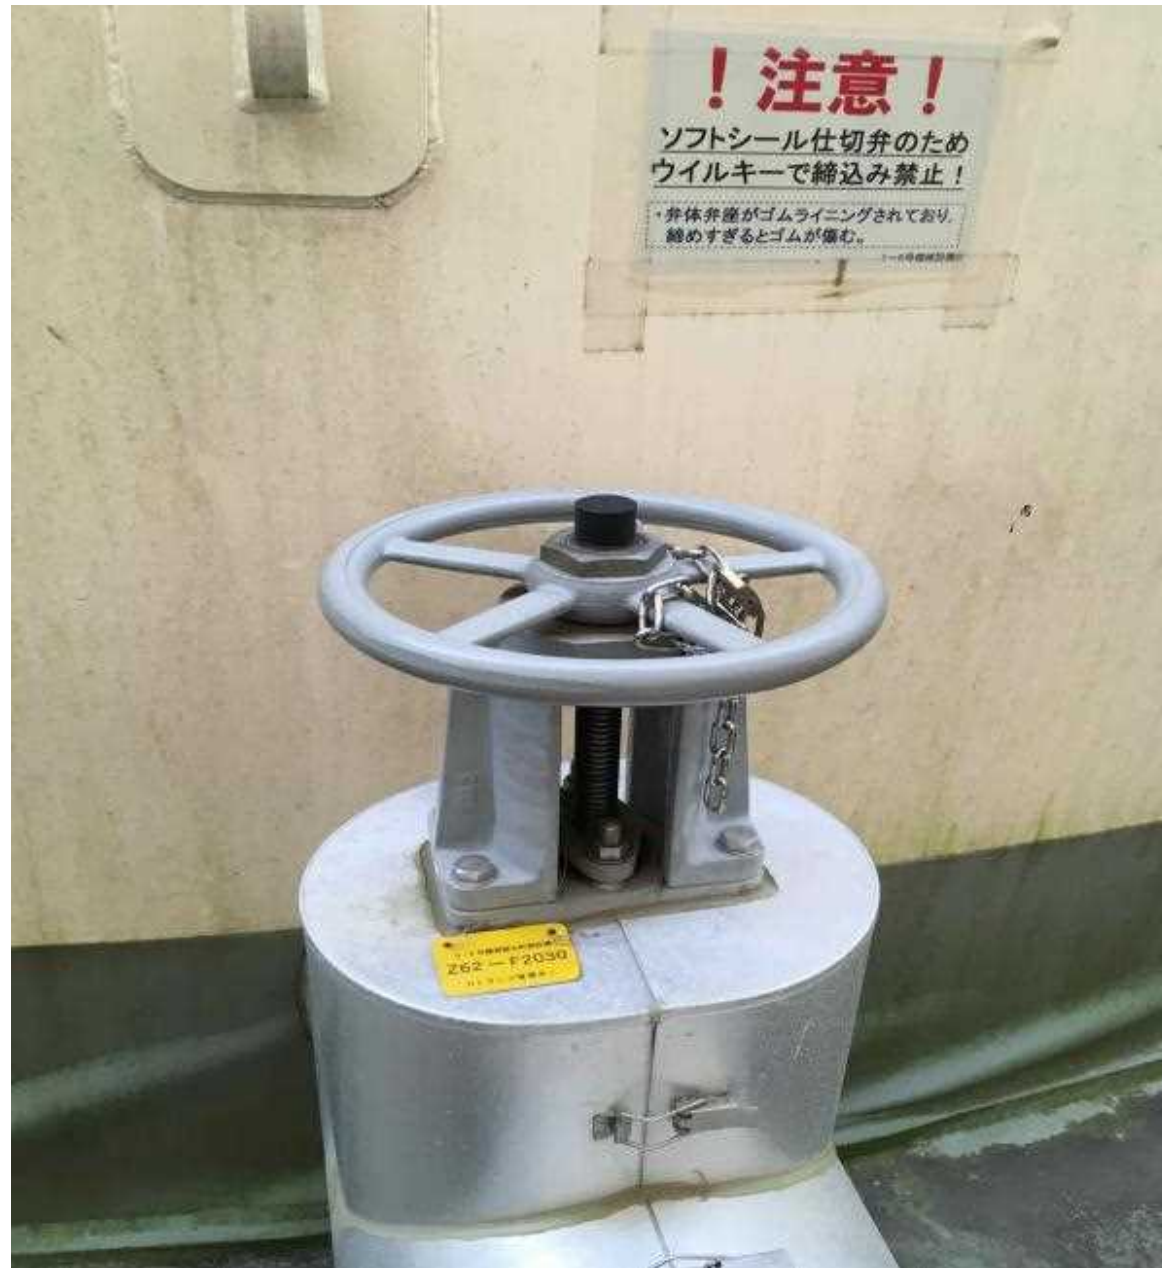
(参考) 11/25にシートパス確認のために 増し締めした弁一覧

弁番号	増し締め結果	増し締め前の最終操作者	
		当直	保全方委託員
F2029	1/8T閉	○	
F2030	1/5T閉	○	
F2044	増し締め出来ず	○	
F2045	2/5T閉	○	
F2017	1/3T閉	○	
F2018	1/3T閉	○	
F2027	1/4T閉		○
F2028	1/32T閉	○	
F2033	2/3T閉		○
F2038	2/3T閉		○
F2046	1/16T閉	○	
F2064	1/2T閉		○
F2082	2/5T閉		○
